Ehemaliges Eisenbahnausbesserungswerk (EAW) Betzdorf

Untersuchungskonzept

ENTWURF

Björnsen Beratende Ingenieure GmbH
Maria Trost 3, 56070 Koblenz
Telefon +49 261 8851-0, info@bjoernsen.de
Mai 2022, SD, eaw2209041

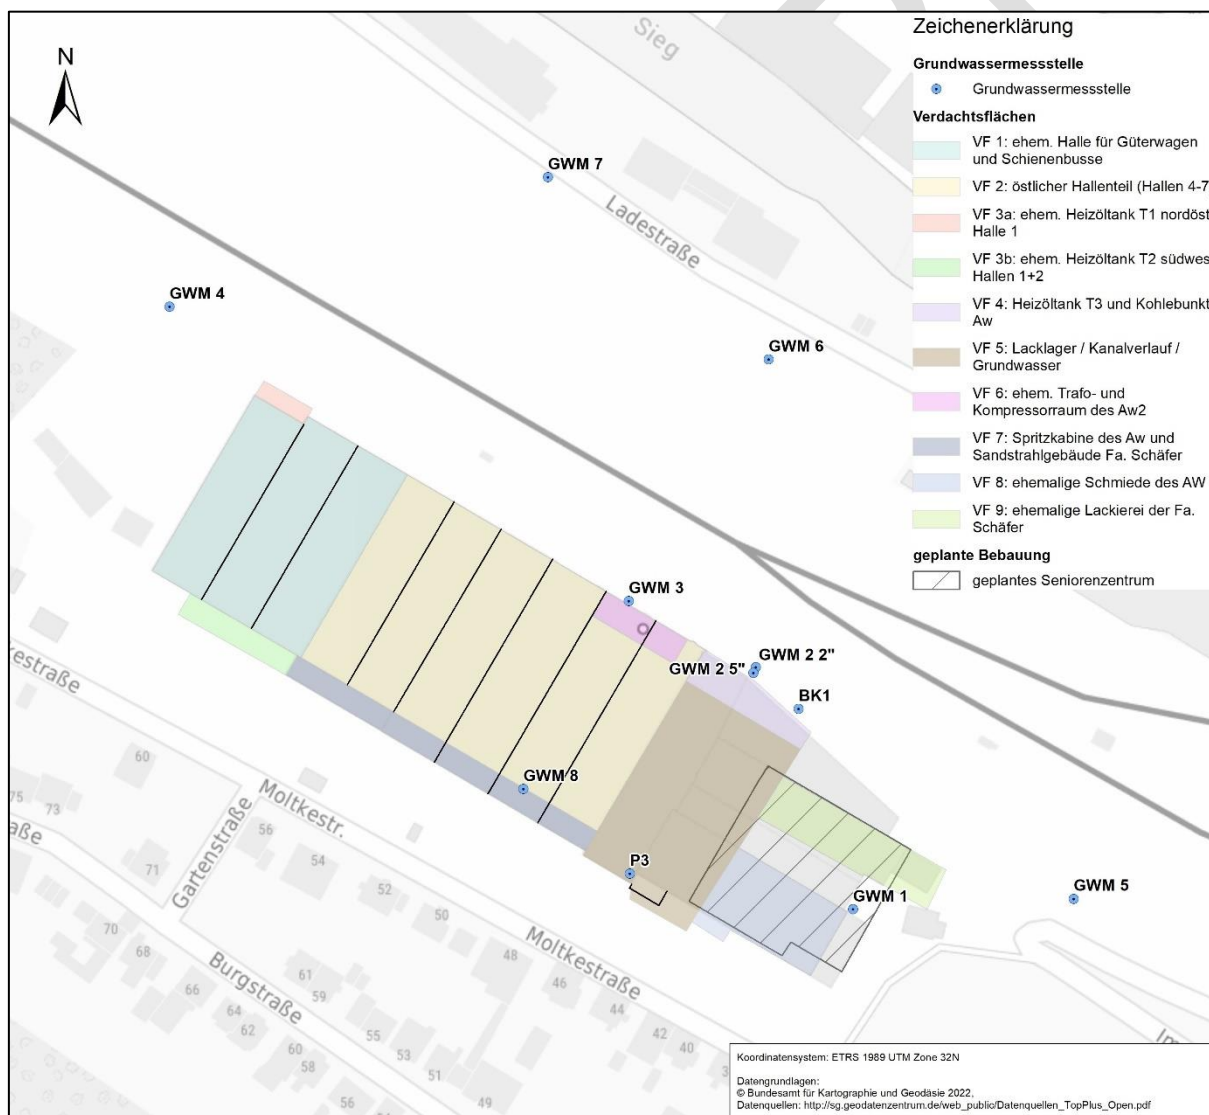
Abbildung 1: Lage der Grundwassermessstellen

Anlage 2 zeigt die Lage der auf dem Gelände niedergebrachten Bohrungen, Abbildung 1 die der Grundwassermessstellen. Zudem sind die auf Grundlage der vorliegenden Untersuchungsergebnisse sowie der Ergebnissen der historischen Recherche abgegrenzten 9 Verdachtsflächen (nachfolgend kurz VF) [1] dargestellt.

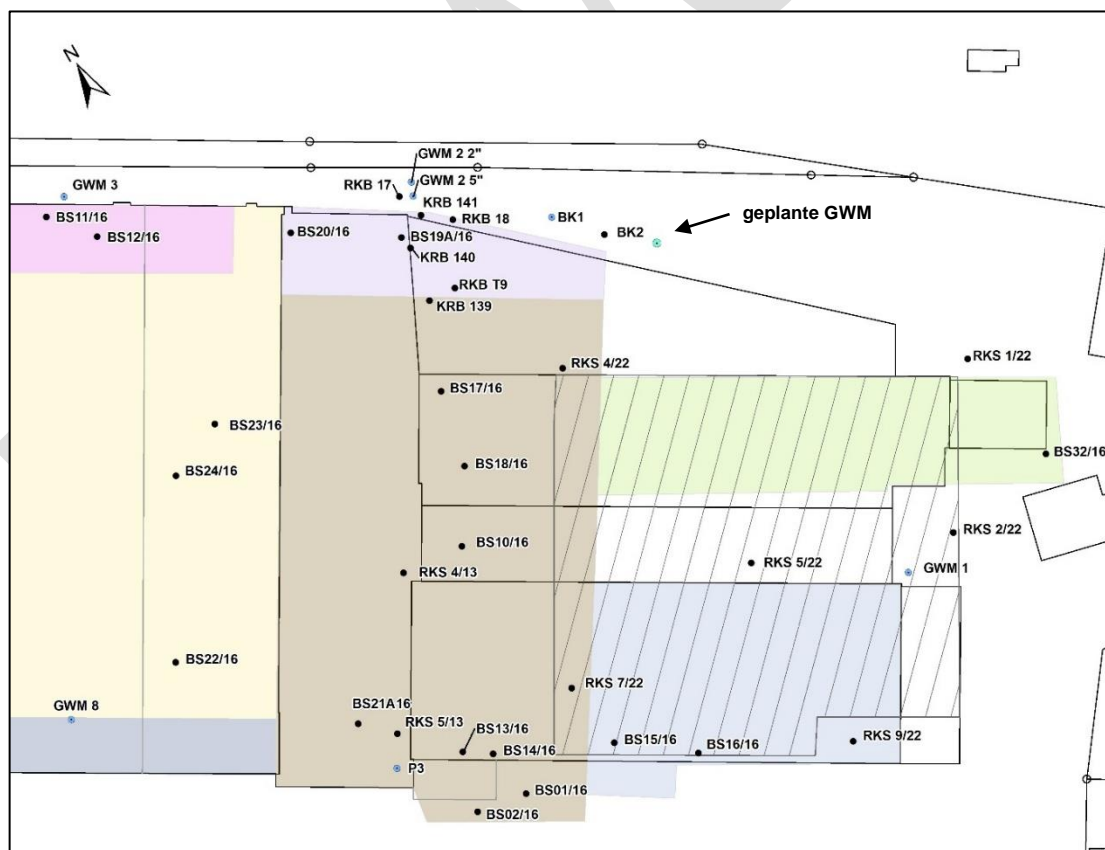
Abbildung 2: Lage der neu geplanten Grundwassermessstelle

Darüber hinaus ist es im Rahmen der vorläufigen Sicherungs- und Sanierungsmaßnahme geplant, zur Abgrenzung des LHKW-Schadens im Grundwasser nach Südosten, eine weitere Grundwassermessstelle (GWMneu) südöstlich der Bohrung BK2 zu errichten (siehe Abbildung 2).

- **Ermittlung hydraulischer Untergrundparameter**
Zur Ermittlung hydraulischer Untergrundparameter wird empfohlen an der neu, geplanten Grundwassermessstelle (GWMneu) einen mehrstündigen Kurzpumpversuch durchzuführen. Im Rahmen des Pumpversuches sollte der Grundwasserstand an der GWMneu sowie zusätzlich an den nordöstlich gelegenen Messstellen BK1, GWM 2 und GWM 2 2“ kontinuierlich erfasst werden. Die temporäre Abschaltung des Sanierungsbrunnens sollte ebenfalls dazu genutzt werden, die Absenkung des Betriebswasserspiegels bei definierter Entnahmerate zu ermitteln.

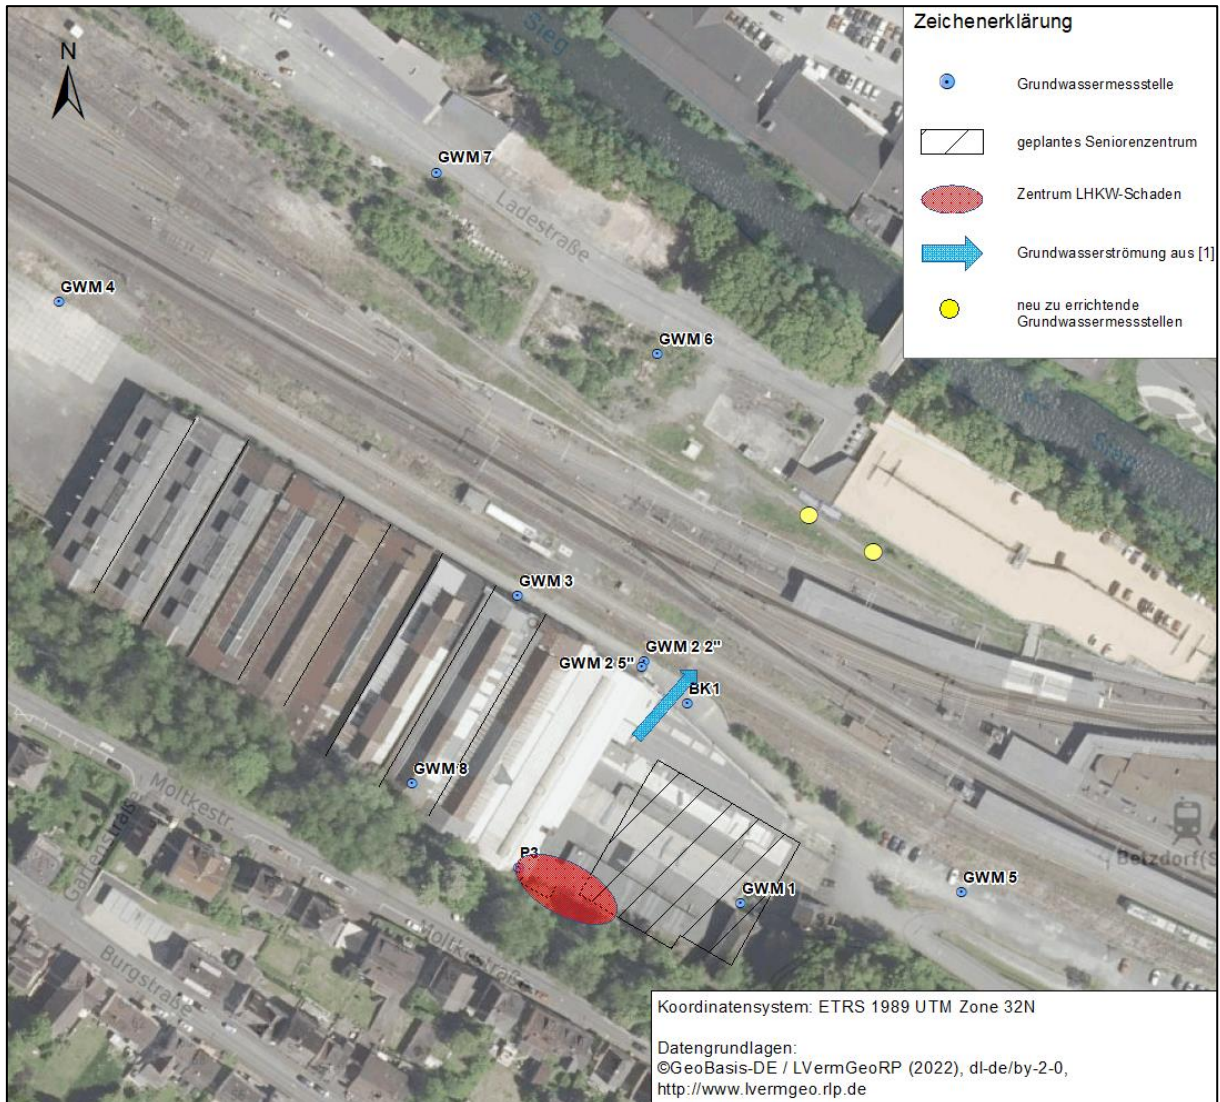
Abbildung 3: neu vorgeschlagene Grundwassermessstellen

abschließende fachliche Bearbeitung im Rahmen des zu erstellenden Sanierungsplans. Insbesondere fehlen Informationen über die aktuelle Grundwasserströmung, die hydraulischen Untergrundparameter sowie die räumliche Verteilung der LHKW-Konzentrationen nordöstlich der Messstellen GWM 2 und BK1.

- **Errichtung neuer Grundwassermessstellen**
Nach Feststellung / Überprüfung der Grundwasserströmungsrichtung wird für die spätere Überwachung einer möglichen Sanierungs- / Sicherungsmaßnahme bzw. zur Beweissicherung vorgeschlagen zwei weitere Grundwassermessstellen abstromig des LHKW-Schadens zu errichten. Nach derzeitigem Kenntnisstand zur Grundwasserströmung sind dazu beispielsweise zwei Messstellen zwischen den Bahngleisen und der Ladestraße zielführend (vgl. Abbildung 3).

Es wird vorgeschlagen, die Bohrungen bis zur Basis des quartären Grundwasserleiters und damit schätzungsweise bis 6 bis 7 m u. GOK mit einem Bohrdurchmesser von 324 mm abzuteufen. Die Messstellen sollten als DN125 Messstellen (Ausbaumaterial: HDPE) ausgebaut werden.
