**Zustandsbericht zur Schadstoffsituation am 05.09.2016  
am Standort 7001 Betzdorf, Mietfläche Fa. SSI-Schäfer**

Auftraggeber  
Bundeseisenbahnvermögen  
Hauptverwaltung  
Kurt-Georg-Kiesinger-Allee 2  
53175 Bonn

Maßnahme Nr.:  
D.01G007001.23.101.0003

Datum  
Kassel, 12.07.2017

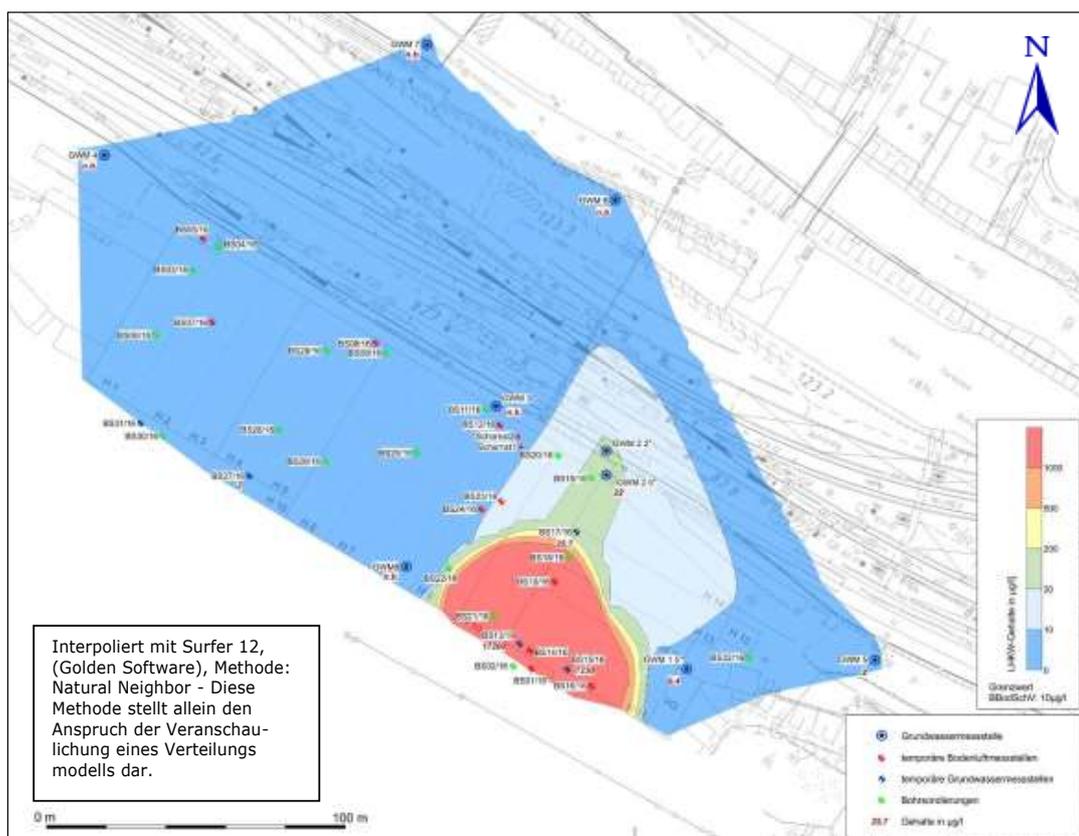
Abb. 5: LHKW-Belastungsplan zur Stichtagsmessung vom 14.09.2016

Die vorliegenden Grundwasseranalysen zeigen in zwei Bohrsondierungen mit rd. 7.200 µg/l LHKW (BS 15/16) und rd. 17.200 µg/l LHKW (BS 13/16) auffällig hohe Schadstoff-Konzentrationen (s. Anlagen 4.3 und 8.4). Die LHKW-Gehalte im Grundwasser sind in einem Isokonzen- bzw. Belastungsplan graphisch dargestellt (s. Abb. 5, Anlage 4.7).

Die mit Stichtagsmessung vom 14.09.2016 festgestellte LHKW-Belastung im Grundwasser zeigt in einer mathematischen, computermodellierten Interpolation nur eine geringe Ausdehnung, die neben der Grundwasserfließrichtung möglicherweise auch dem Verlauf der bereits eingehend untersuchten Kanalleitung folgt (Abb. 5, Anl. 4.7).

1. Genauere Verortung der Schadensquelle durch die Entnahme von Head Space Proben (Probengefäß mit Methanolvorlage). Diese Untersuchung zielt auf eine räumliche Zuordnung der LHKW-Belastungen im Boden zu relevanten Anlagen der Vornutzung ab. Untersuchungsbereiche sind:
