Verbandsgemeinde Betzdorf-Gebhardshain
Örtliches Hochwasser- und Starkregenvorsorgekonzept
– Einzugsgebiet Betzdorf –

Anlage 01

Erläuterungsbericht

Stand: 22.11.2024

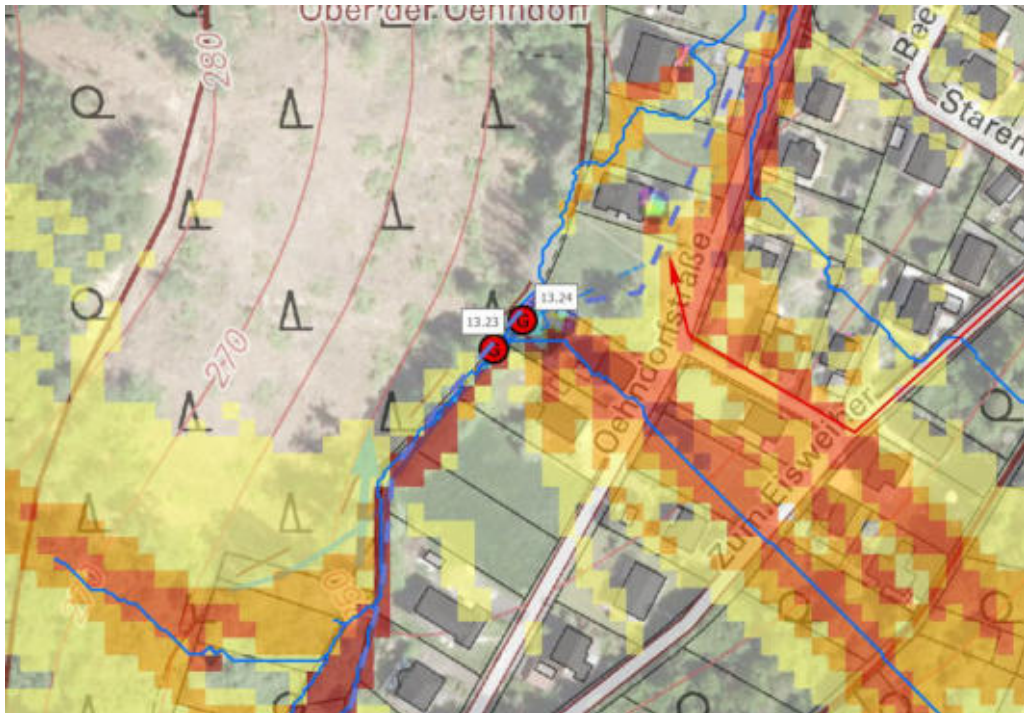
Abbildung 25: Ausschnitt Bestandsplan Gefahrenpunkt 13.23

- Der Bach Oehndorfseifen ist im Bereich kurz vor der Verrohrung durch die Ortslage in seinem Profil eingeschränkt. Brückenbauwerke stellen ein Abflusshindernis dar. → Gefahrenpunkt 13.23

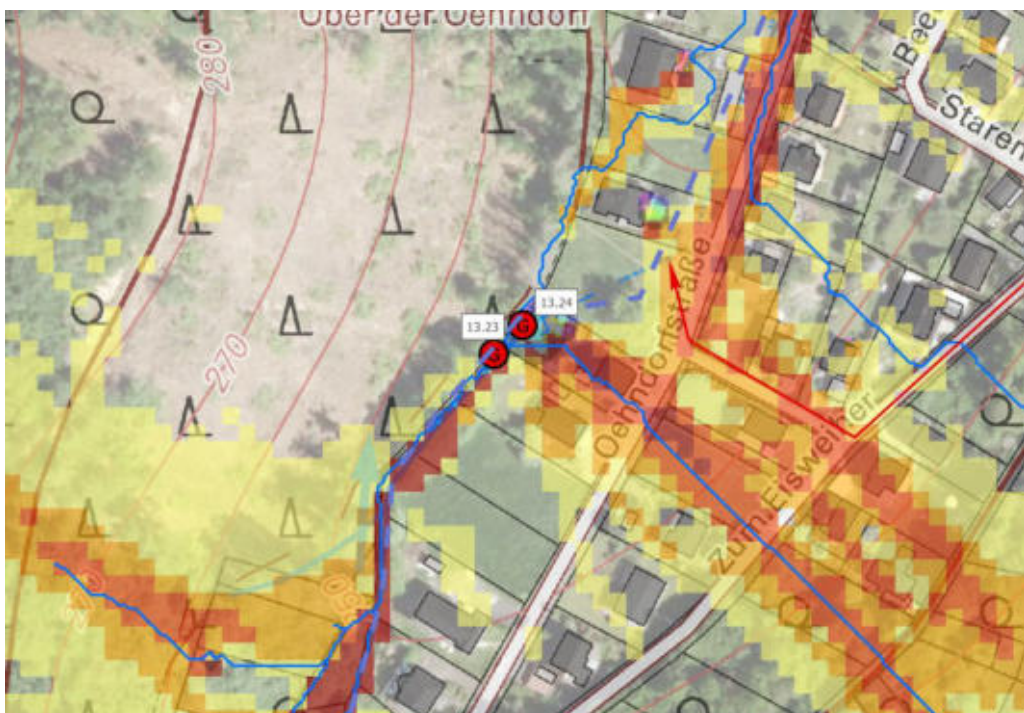
Abbildung 26: Ausschnitt Bestandsplan Gefahrenpunkt 13.24

- Der Rechen am Einlauf der Verrohrung ist stark beschädigt und kann seine Funktion nicht mehr erfüllen. → Gefahrenpunkt 13.24

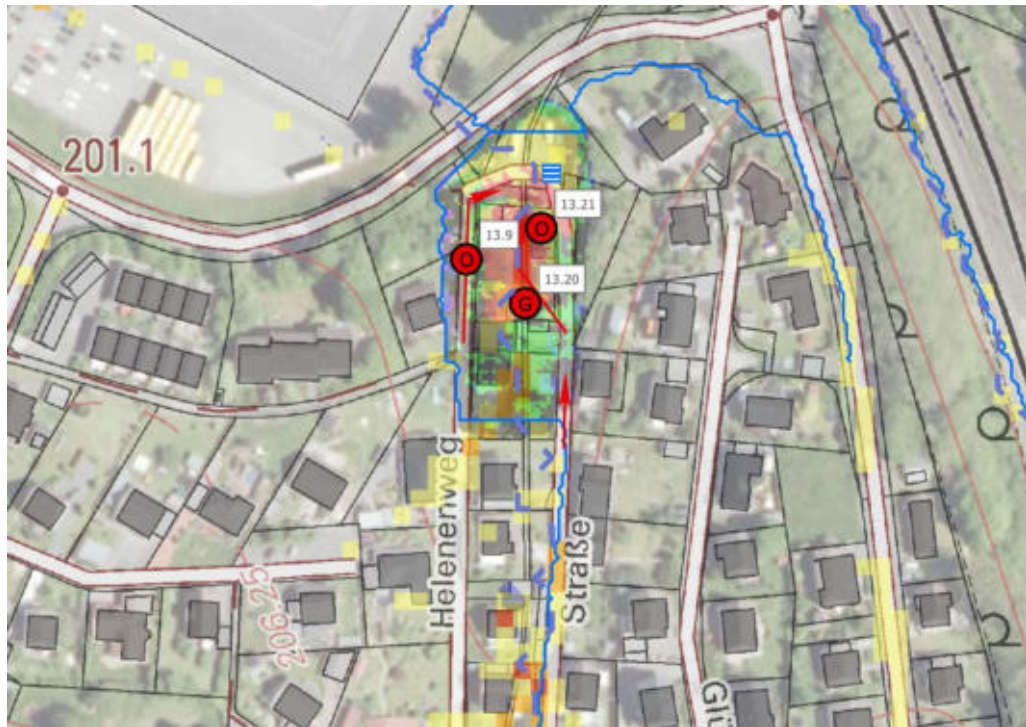
Abbildung 27: Ausschnitt Bestandsplan Gefahrenpunkt 13.20

- Unterhalb der Bebauung in der Lasdorfer Straße verläuft eine alte Bachverrohrung, welche erhebliche Schäden aufweist → Gefahrenpunkt 13.20

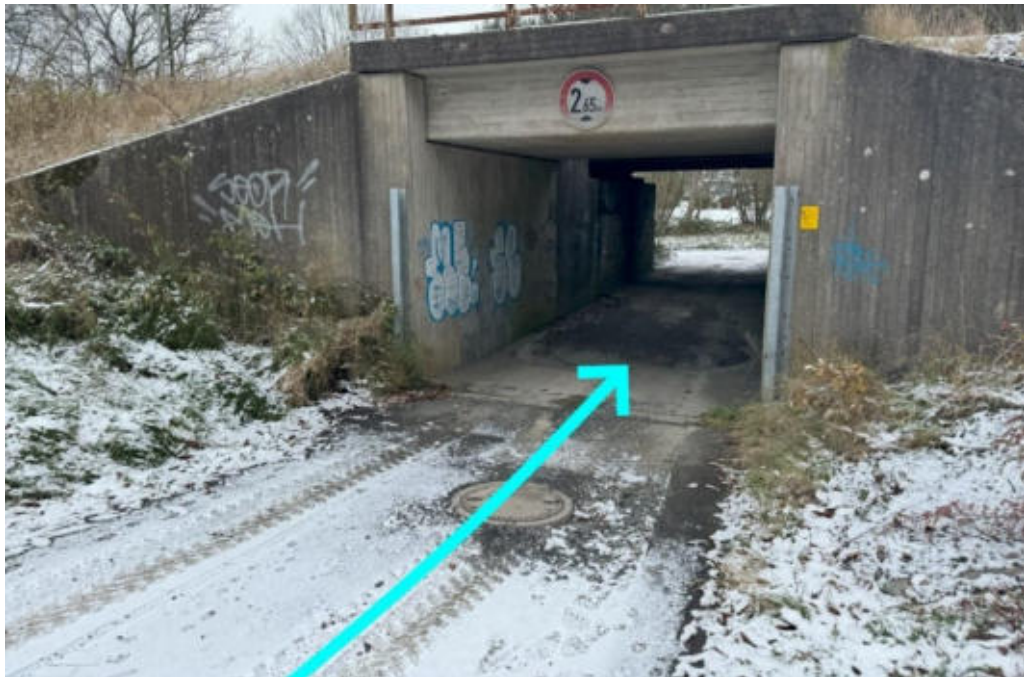
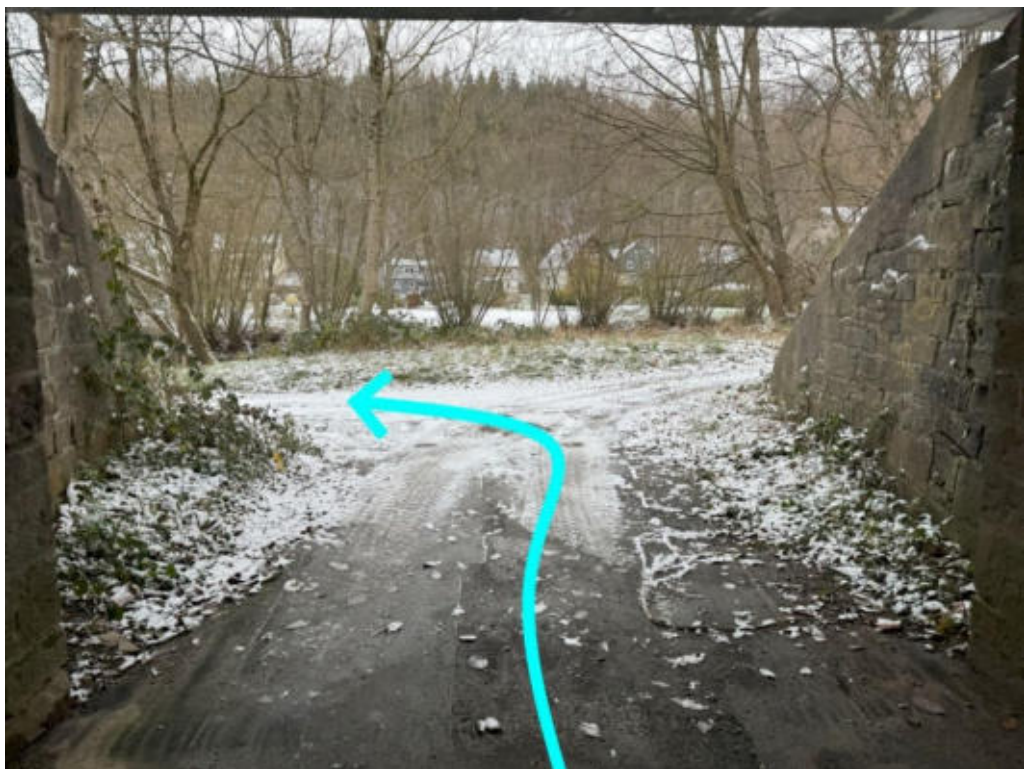
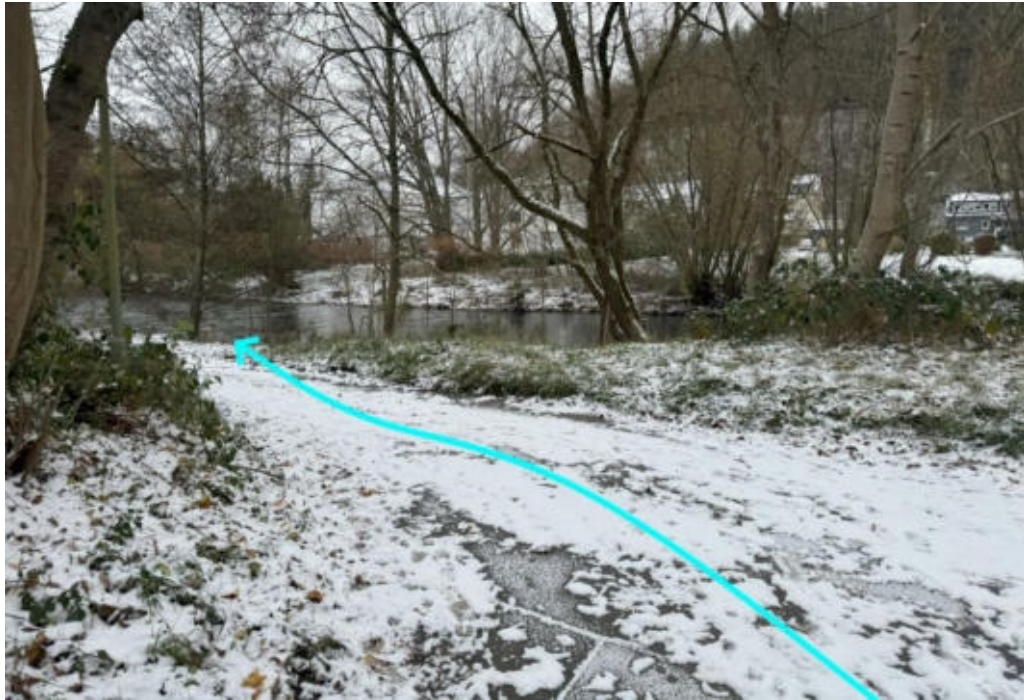
Abbildung 404: Notabflussweg „Bruchstraße“ mit Fließweg (hellblau)

Abbildung 405: Notabflussweg „Bruchstraße“ mit Fließweg (hellblau)

Abbildung 406: Notabflussweg „Bruchstraße“ mit Fließweg (hellblau)

- Prüfen und ggf. sichern des Notabflussweges Bruchstraße. Die bestehenden Bebauungsstrukturen (u.A. Mauern das Straßenprofil)

müssen durch Objektschutzmaßnahmen ergänzt werden. **(Be96)** vgl. Be97, siehe Abbildung 404 bis Abbildung 406 → die Maßnahme bezieht sich auf keinen konkreten Gefahrenpunkt, ist aber ein wichtiger Beitrag zur Überflutungsvorsorge

- Prüfen und ggf. sichern des Notabflussweges Bruchstraße. Die bestehenden Bebauungsstrukturen (u.A. Mauern das Straßenprofil) müssen durch Objektschutzmaßnahmen ergänzt werden. **(Be97)** vgl. Be96, siehe Abbildung 404 bis Abbildung 406 → die Maßnahme bezieht sich auf keinen konkreten Gefahrenpunkt, ist aber ein wichtiger Beitrag zur Überflutungsvorsorge
