Verbandsgemeinde Betzdorf-Gebhardshain
Örtliches Hochwasser- und Starkregenvorsorgekonzept
– Einzugsgebiet Betzdorf –

Anlage 01

Erläuterungsbericht

Stand: 22.11.2024

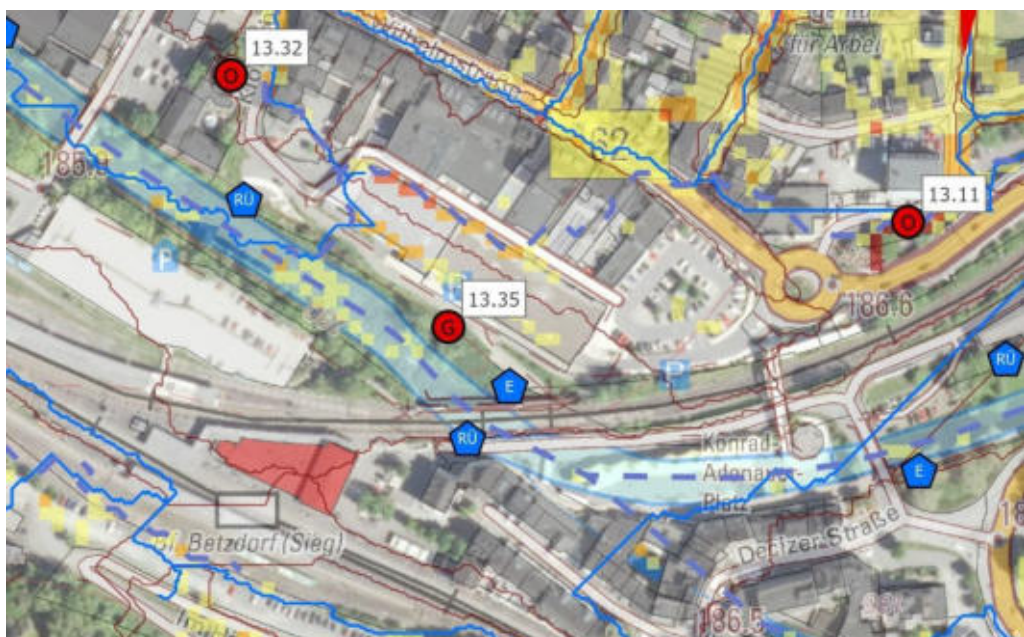
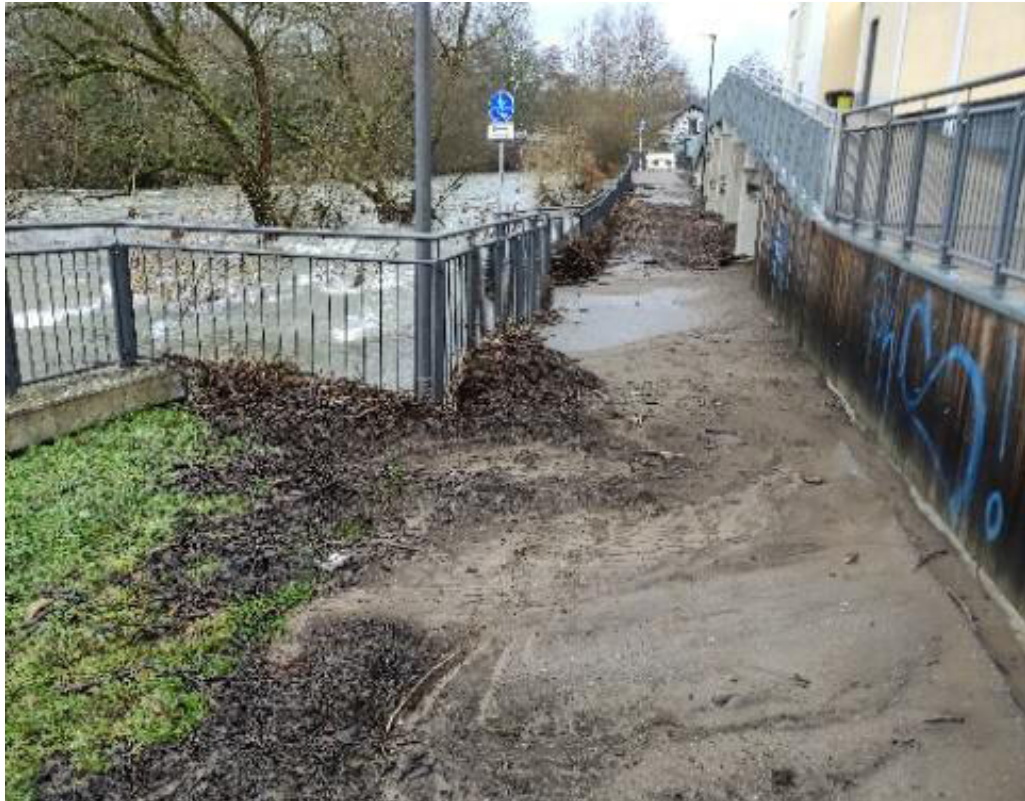
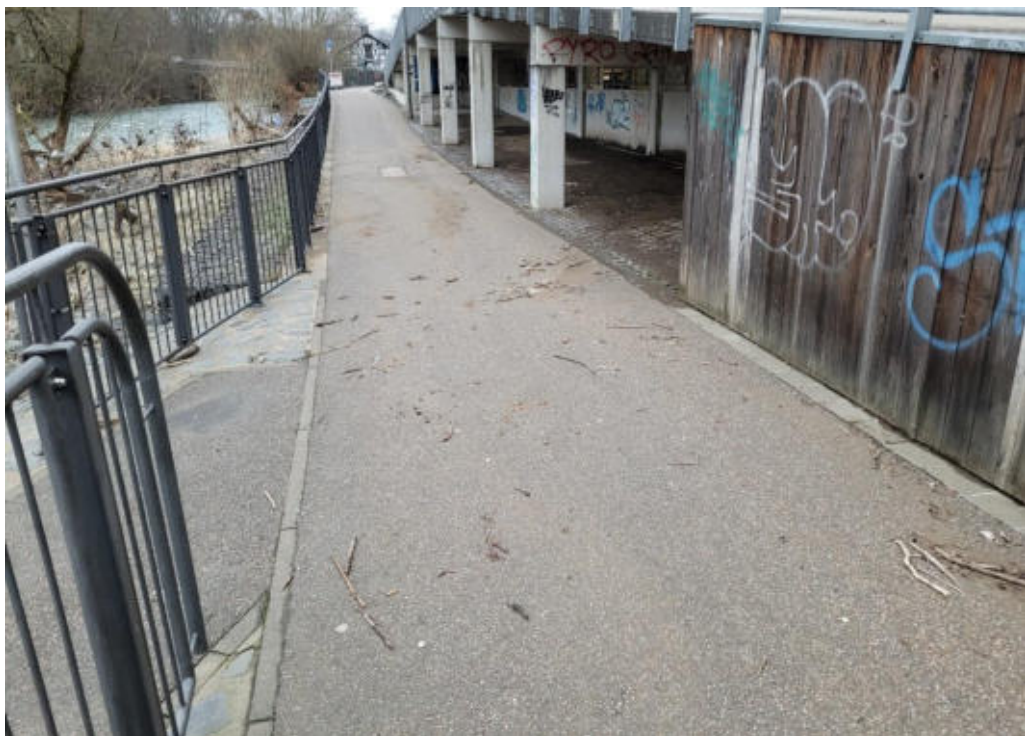
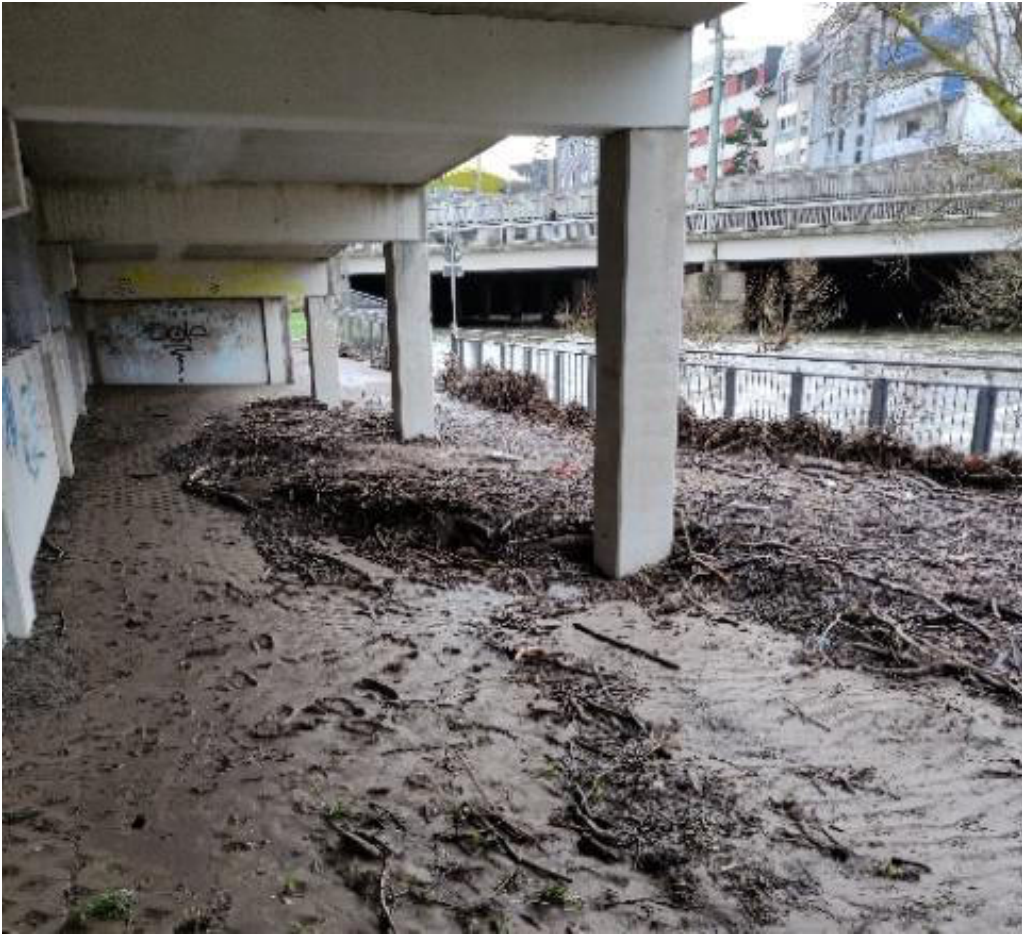
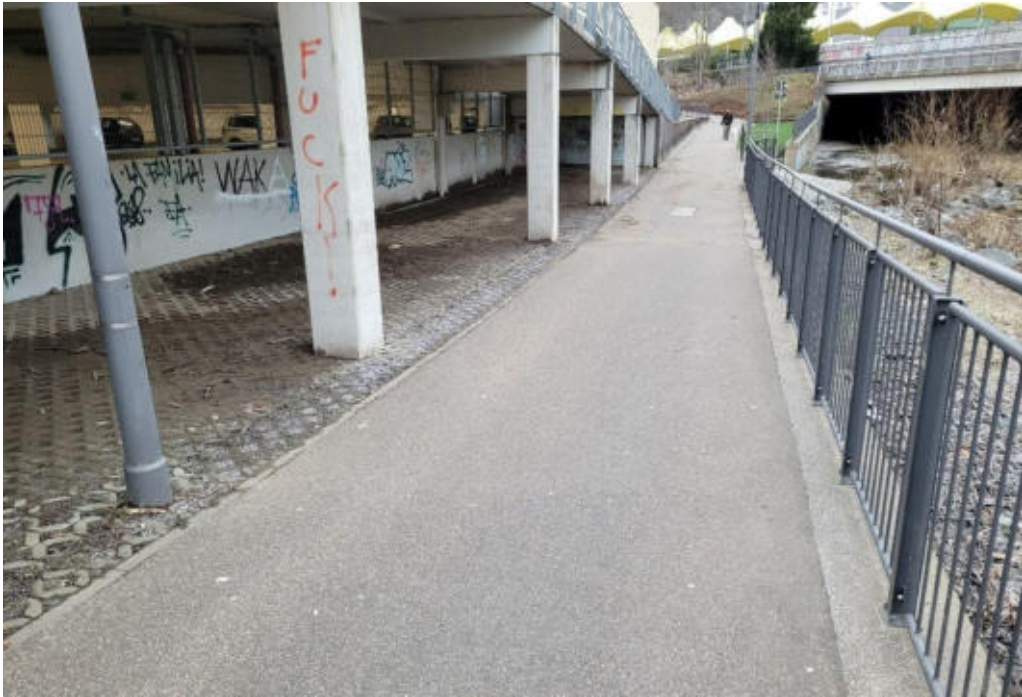
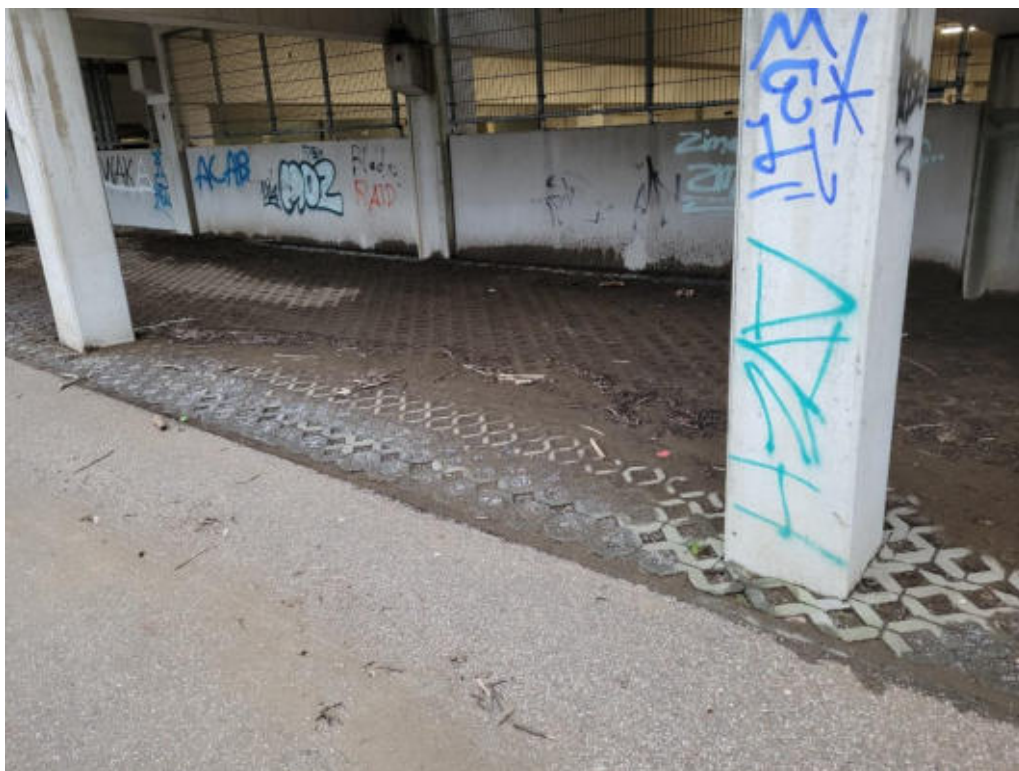
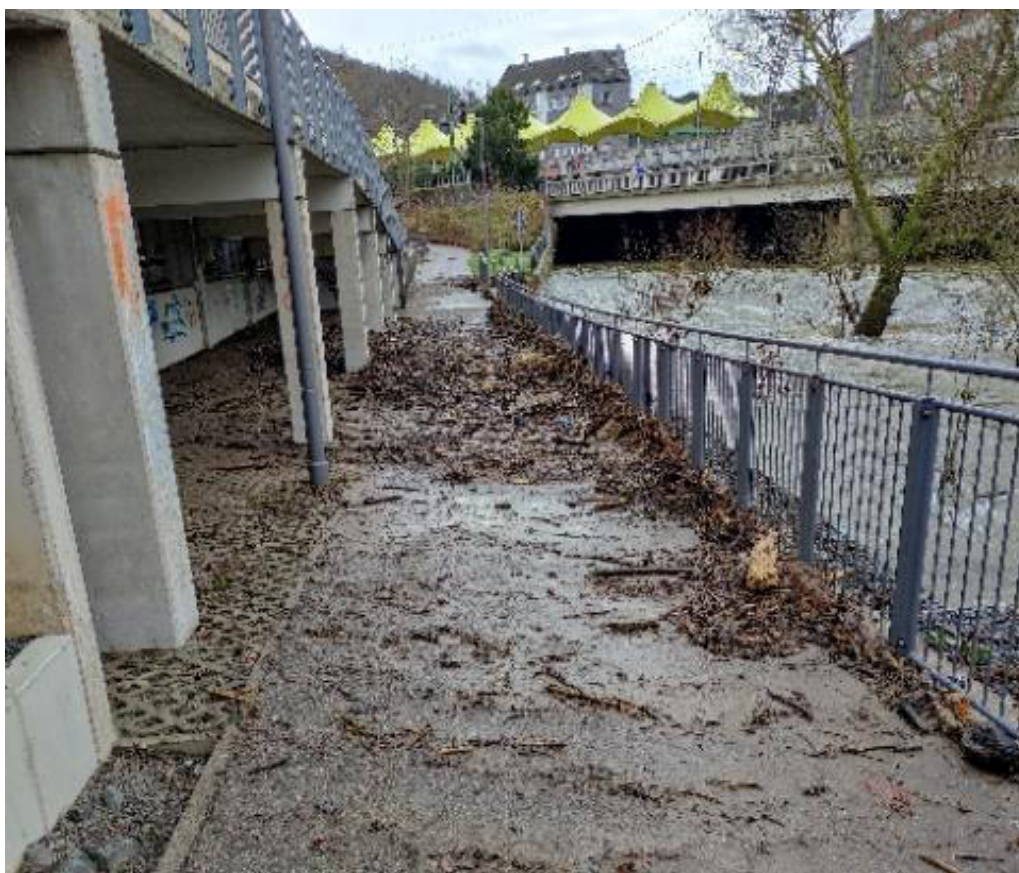
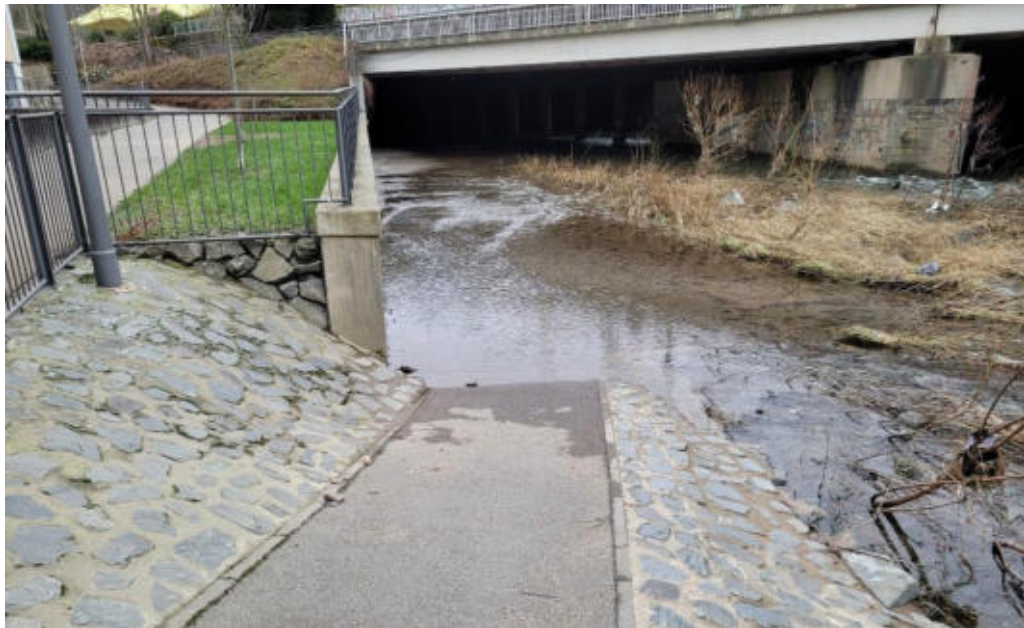
Abbildung 10: Ausschnitt Bestandsplan Gefahrenpunkt 13.35

- Der Tiefpunkt des Radweges im Bereich zwischen Klosterhof und Wilhelmstraße wurde überspült und entsprechende Verunreinigungen sind zurückgeblieben. Es stellt sich die Frage nach der Zuständigkeit und der Entsorgungsmöglichkeit des Materials, da es sich um ein Gewässer 1 Ordnung handelt. → Gefahrenpunkt 13.35

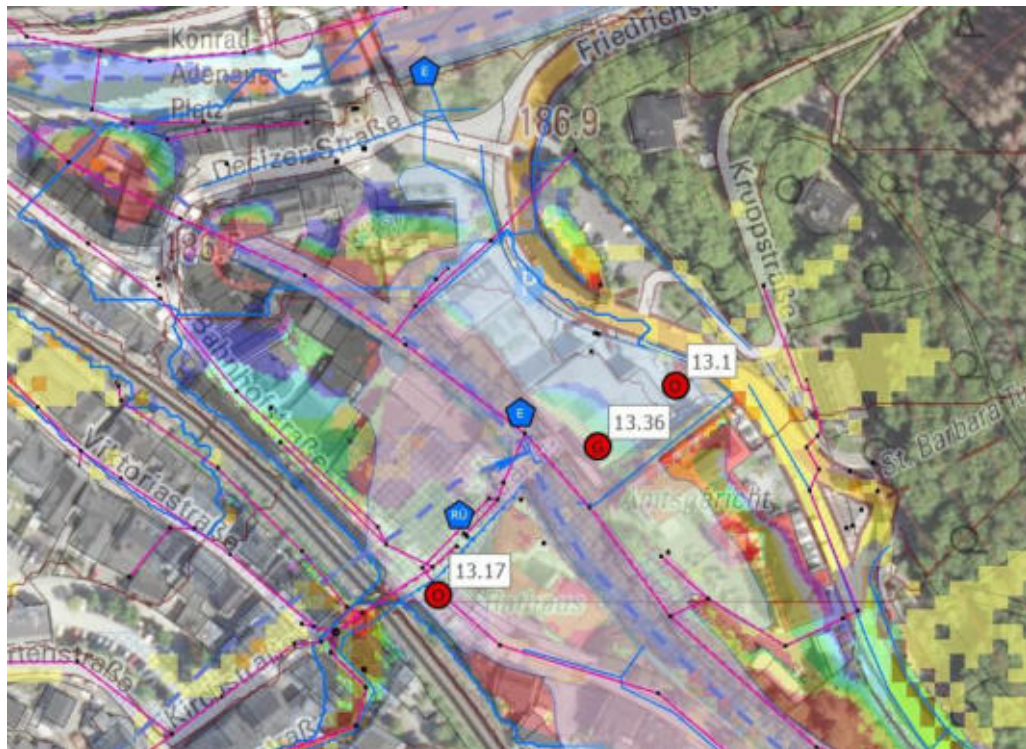
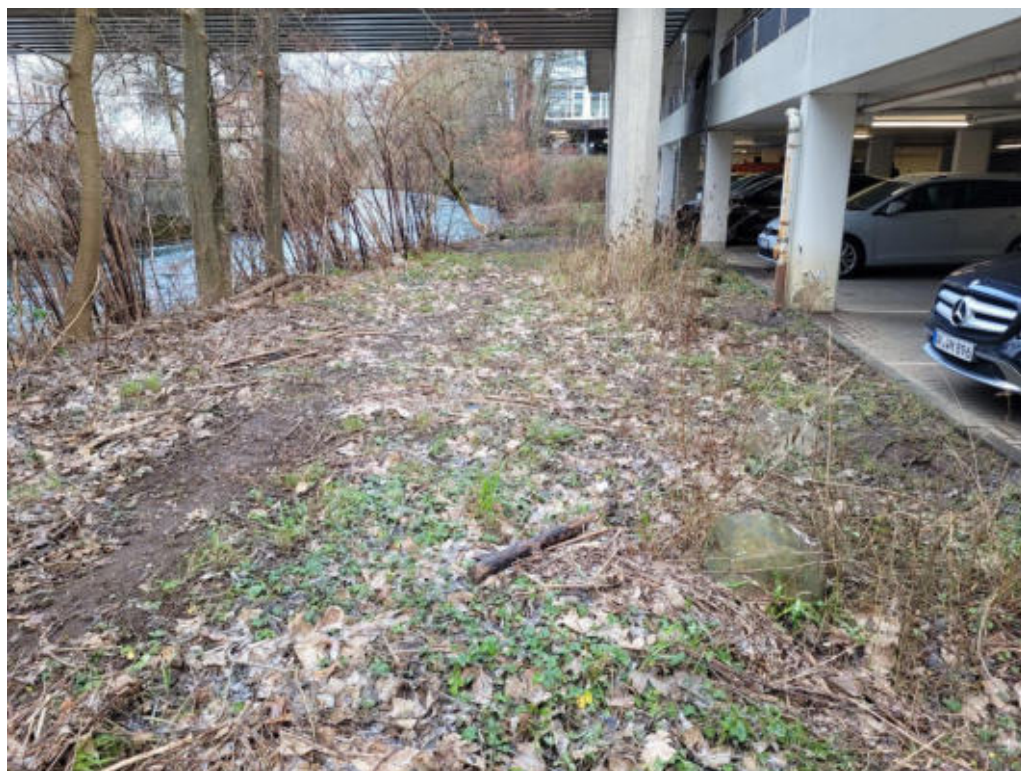
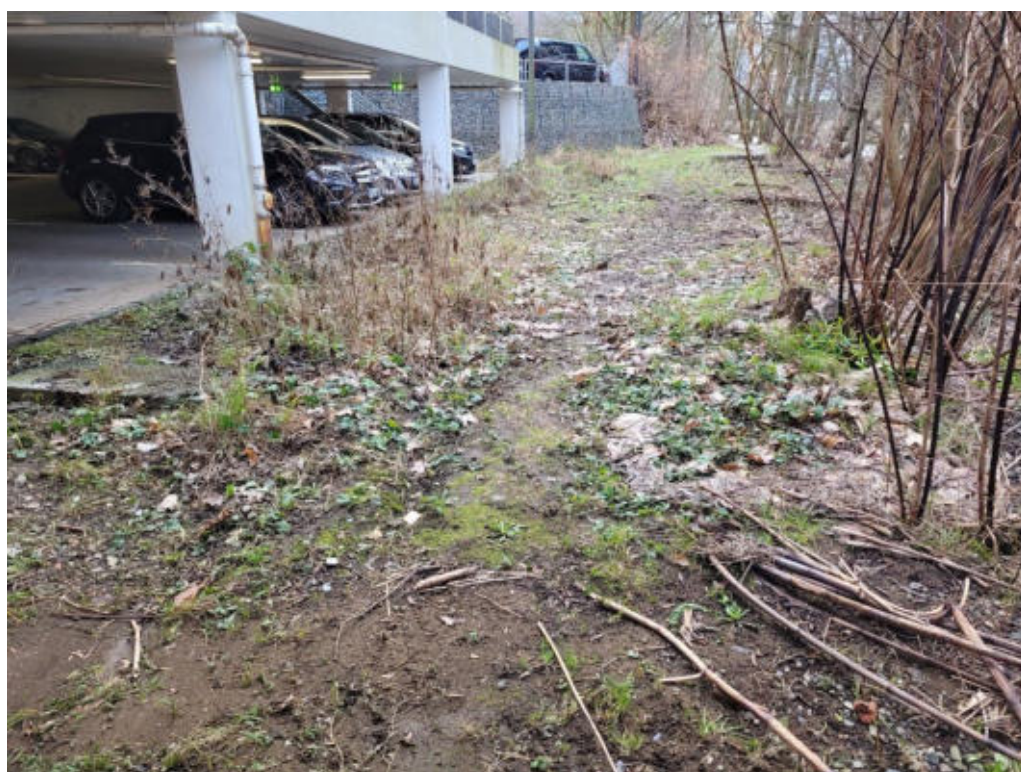
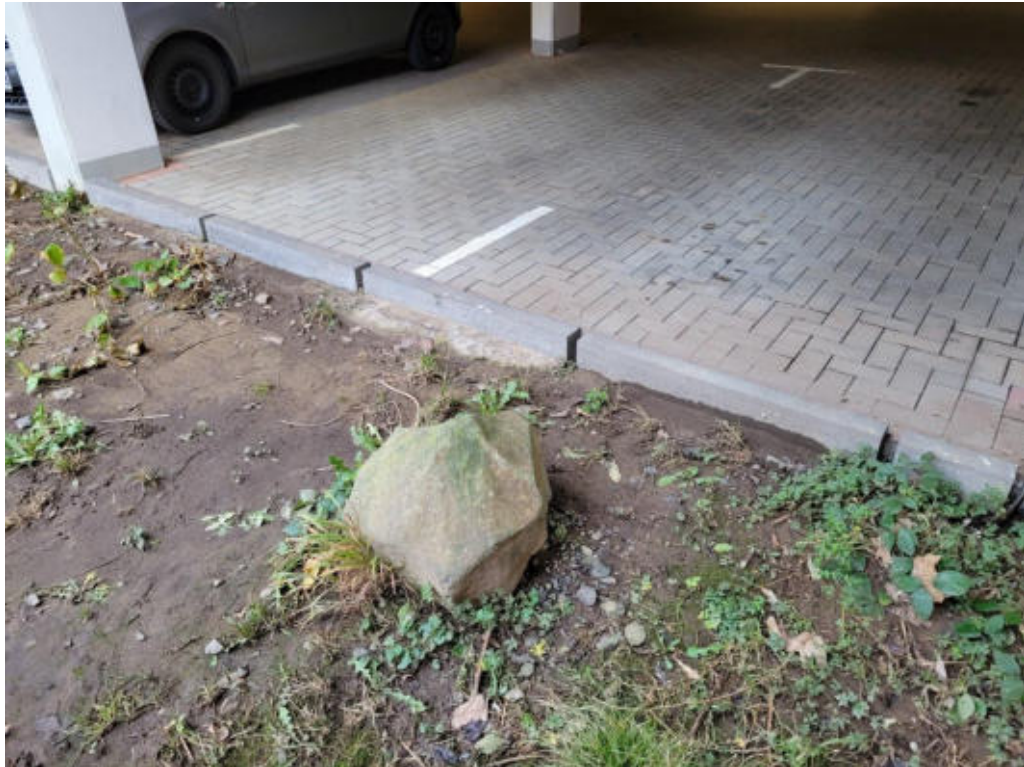
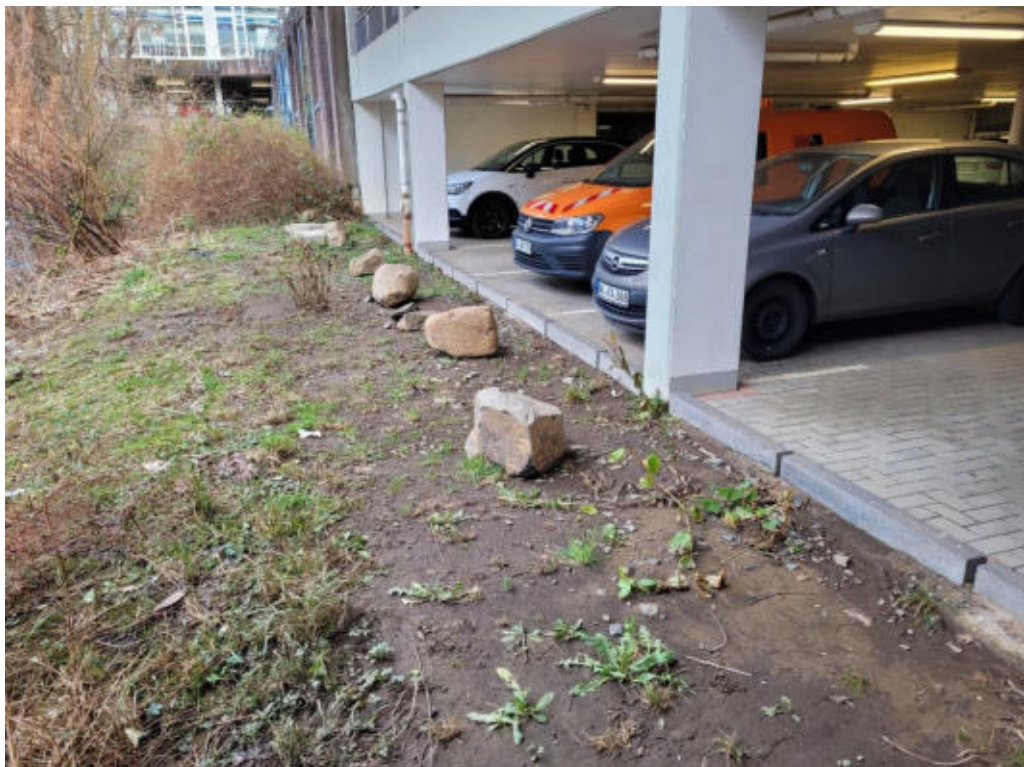
Abbildung 18: Ausschnitt Bestandsplan Gefahrenpunkt 13.36

- Die Tiefgarage des S-Forum befindet sich in der Unterhaltung der Stadt Betzdorf. Der Bereich „alte“ Tiefgarage zum Neubau wird immer mit einem Hochwasserschutzsystem gesichert. Im Bereich des Neubaus hat der Bauhof allerdings das Problem, dass für die Reinigung das Wasser nicht richtig abfließen kann. → Gefahrenpunkt 13.36

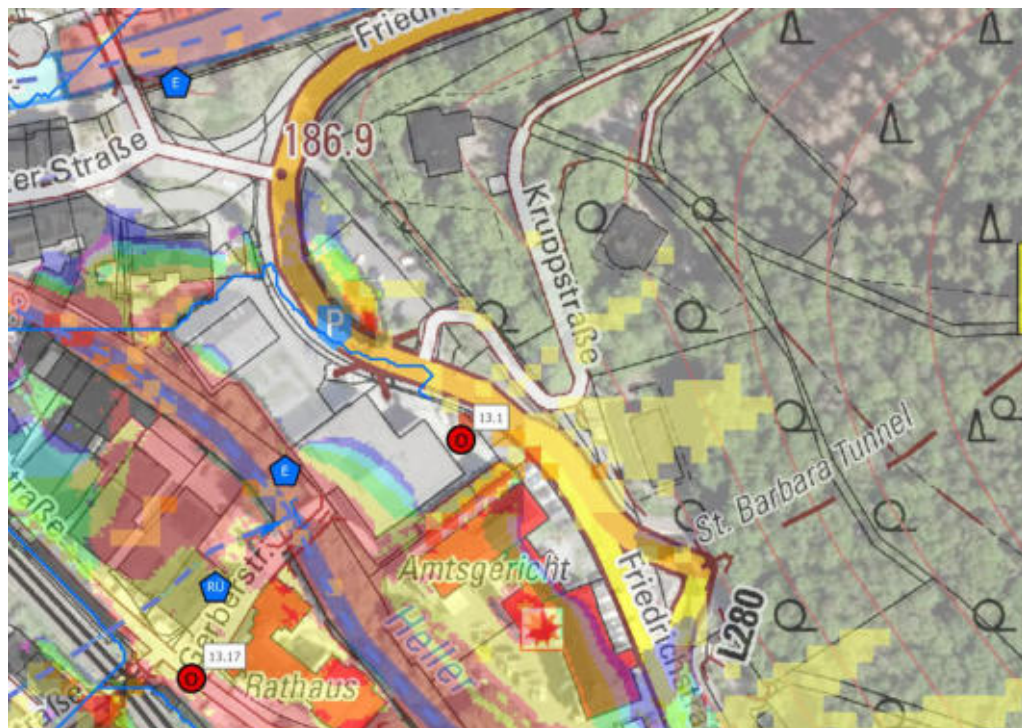
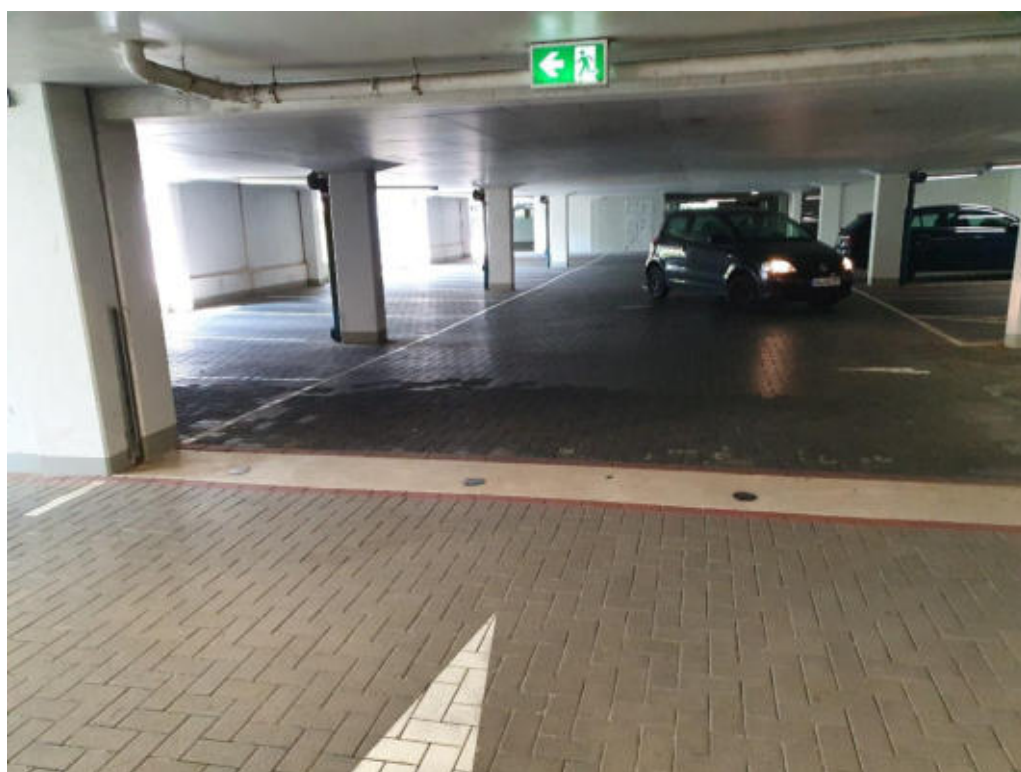
Abbildung 23: Ausschnitt Bestandsplan Gefahrenpunkt 13.1

- Bei Hochwasser der Sieg wird der Neubau der Tiefgarage des Sparkassenforums geplant geflutet. → Gefahrenpunkt 13.1

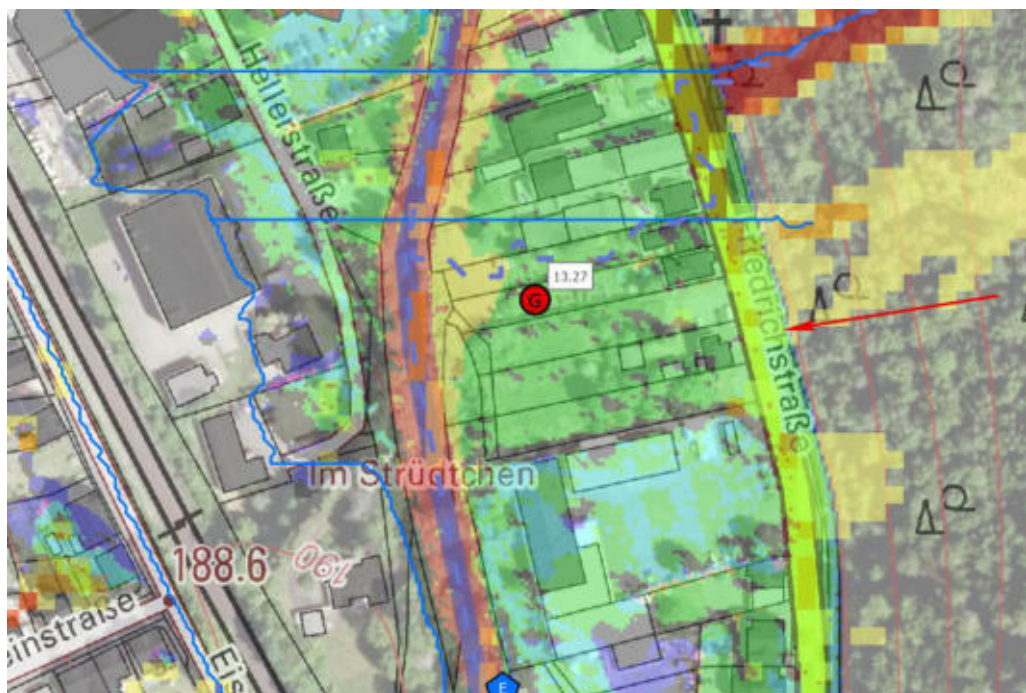
Abbildung 28: Ausschnitt Bestandsplan Gefahrenpunkt 13.27

- Überflutungen des Grundstückes Friedrichstr. 67 durch den Imhäuser Bach. → Gefahrenpunkt 13.27

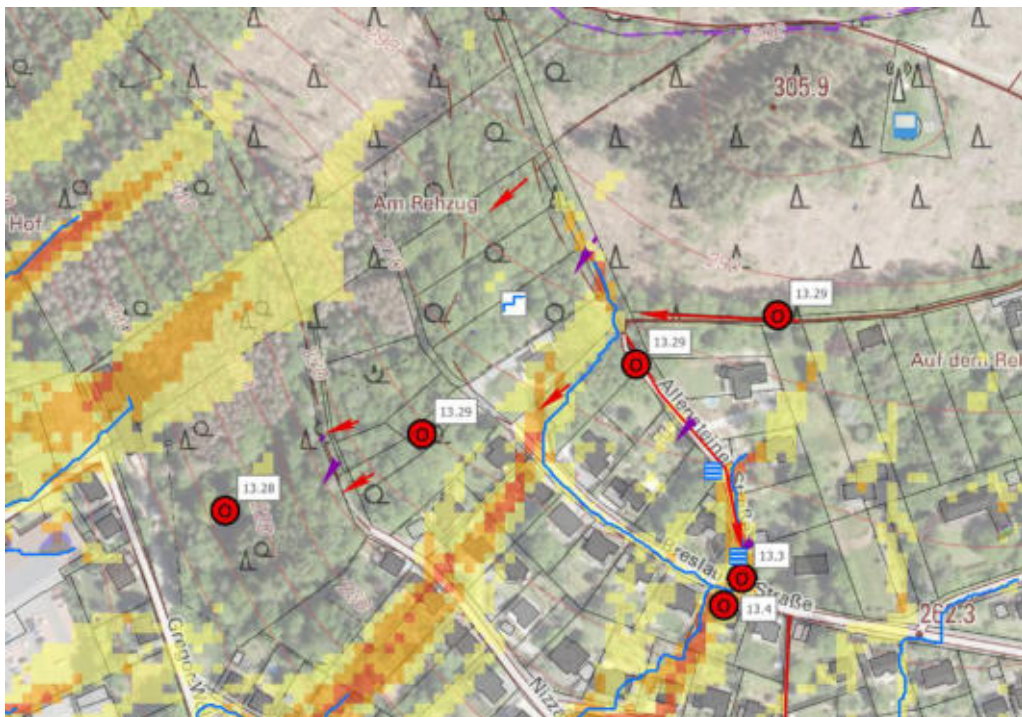
Abbildung 30: Ausschnitt Bestandsplan Gefahrenpunkt 13.29

- Aus den Teileinzugsgebieten des Außengebietes Oberflächenabfluss in die Allensteiner Straße, den Tilsiter Weg und den Nizzaweg. → Gefahrenpunkt 13.29

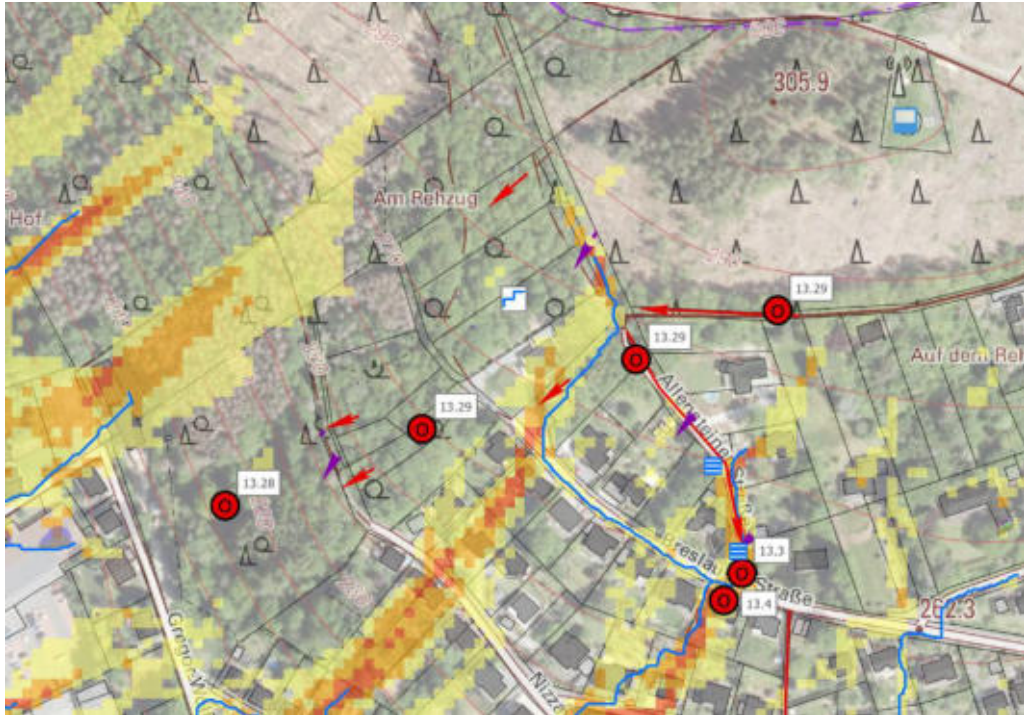
Abbildung 31: Ausschnitt Bestandsplan Gefahrenpunkt 13.28

- Das Außengebiet nordwestlich des Nizzaweges entwässert teilweise über Abschlänge über Freiflächen in Richtung Gregor-Wolf-Straße. → Gefahrenpunkt 13.28

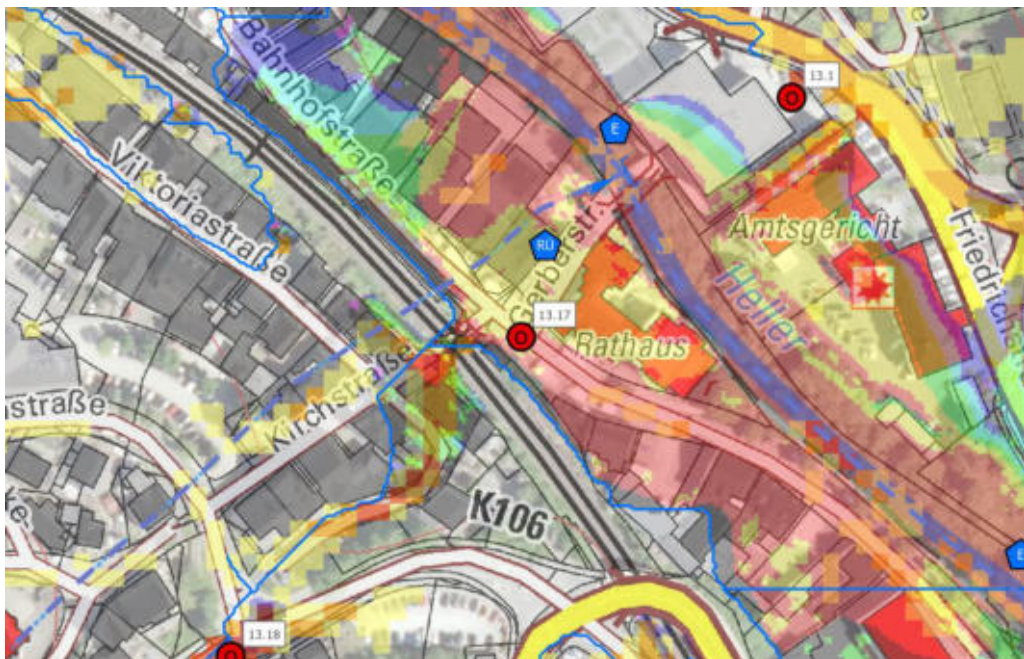
Abbildung 32: Ausschnitt Bestandsplan Gefahrenpunkt 13.17

- Auffüllen der Geländesenken im Bereich Engelsteinstraße und Amtsgericht/Rathaus → Gefahrenpunkt 13.17 und 13.22

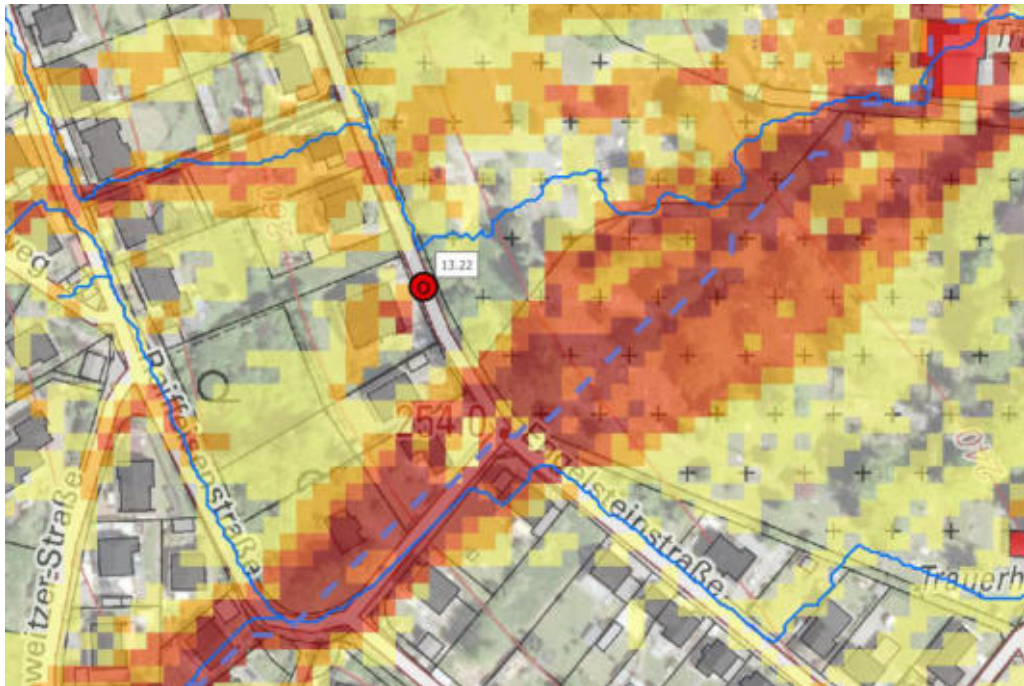
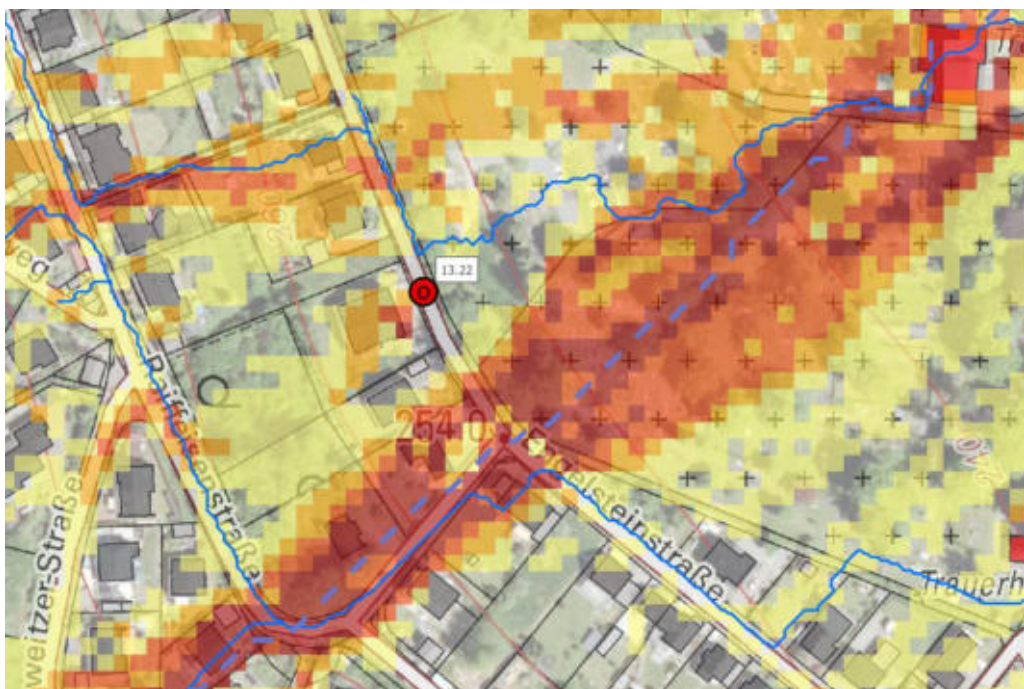
Abbildung 34: Ausschnitt Bestandsplan Gefahrenpunkt 13.22

- Oberhalb des Friedhofes am Tiefpunkt der Engelsteiner Straße kam es in der Vergangenheit zur Überflutung einer tiefliegenden Einfahrt. → Gefahrenpunkt 13.22

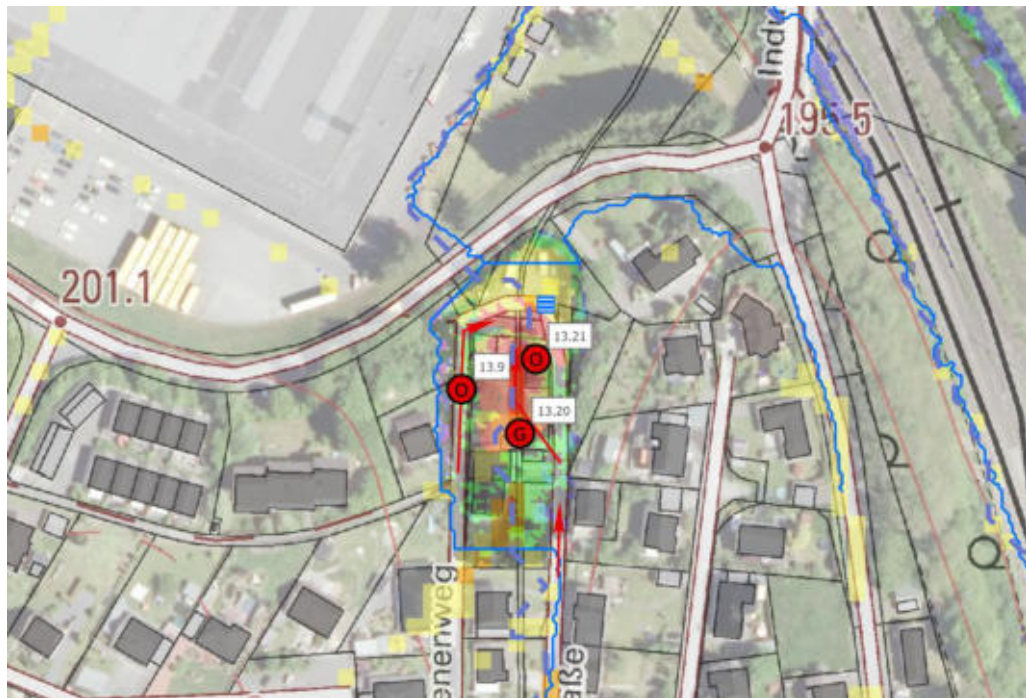
Abbildung 35: Ausschnitt Bestandsplan Gefahrenpunkt 13.21

- Überschwemmungen auf den privaten Flächen der Lasdorfer Straße Nummer 78 durch Oberflächenabfluss bei starken/langanhaltenden Regenfällen über die Lasdorfer Straße auf die Grundstücke → Gefahrenpunkt 13.21

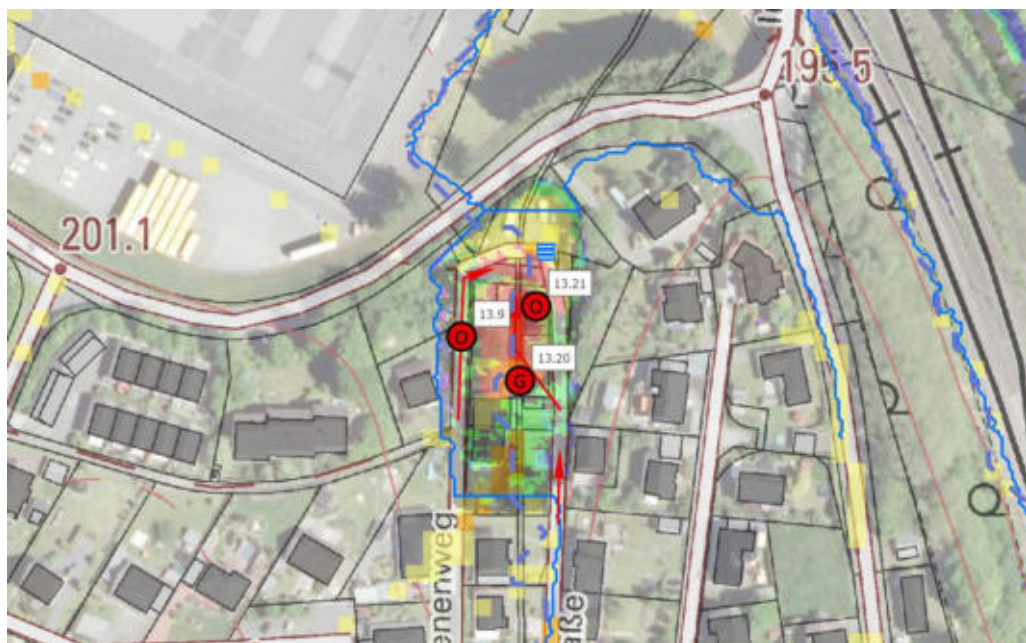
Abbildung 36: Ausschnitt Bestandsplan Gefahrenpunkt 13.9

- Oberflächenabfluss über den unbefestigten Helenenweg → Gefahrenpunkt 13.9

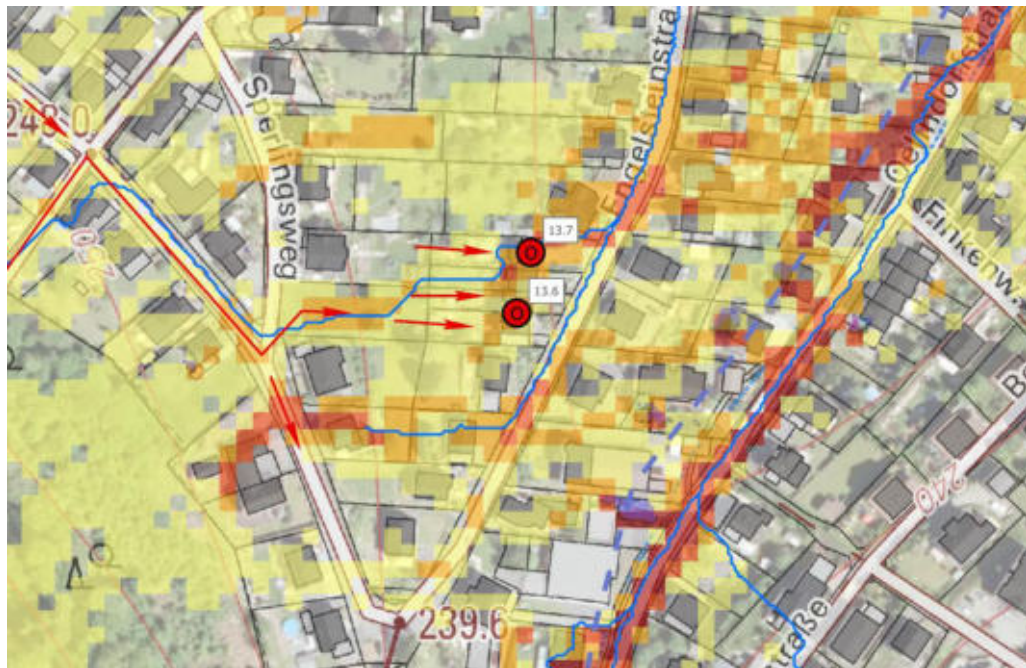
Abbildung 37: Ausschnitt Bestandsplan Gefahrenpunkte 13.6 und 13.7

- Bei dem Starkregenereignis am 31.05.2018 kam es zu Oberflächenabfluss über die Engelsteinstraße und schließlich über die Grundstücke auf die Bebauung (Haus Nummer 25, 29 und 31). → Gefahrenpunkte 13.6 und 13.7

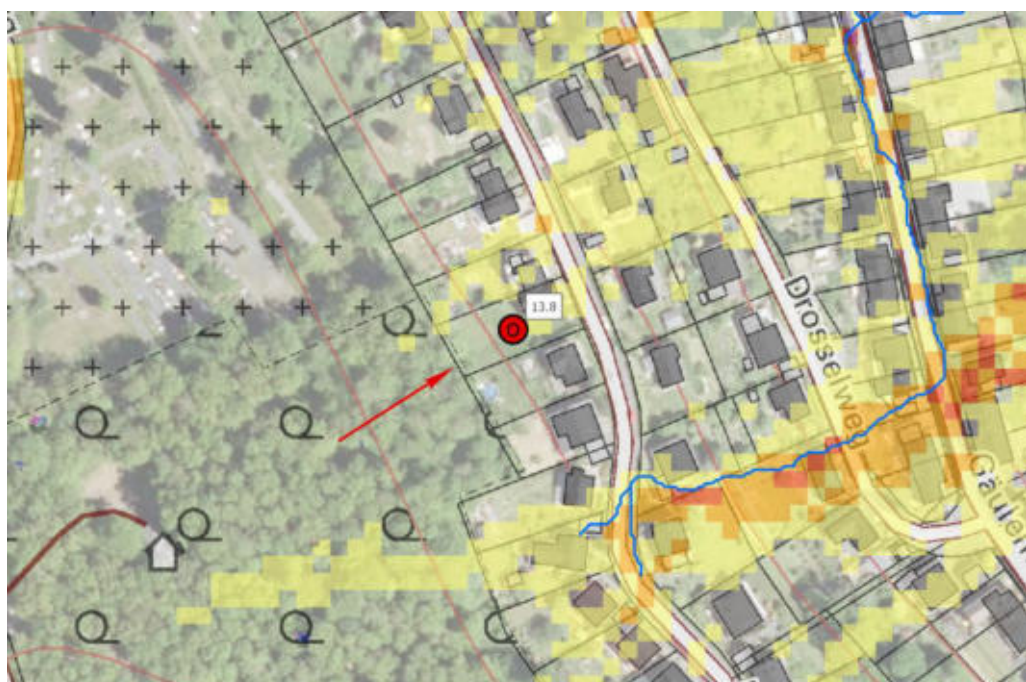
Abbildung 38: Ausschnitt Bestandsplan Gefahrenpunkt 13.8

- Nach einem Gewitterregen am 14.06.2020 wurde ein Oberflächenabfluss aus den südwestlich gelegenen Waldflächen auf die Bebauung der Kolpingstraße (Haus Nr. 30) gemeldet. → Gefahrenpunkt 13.8

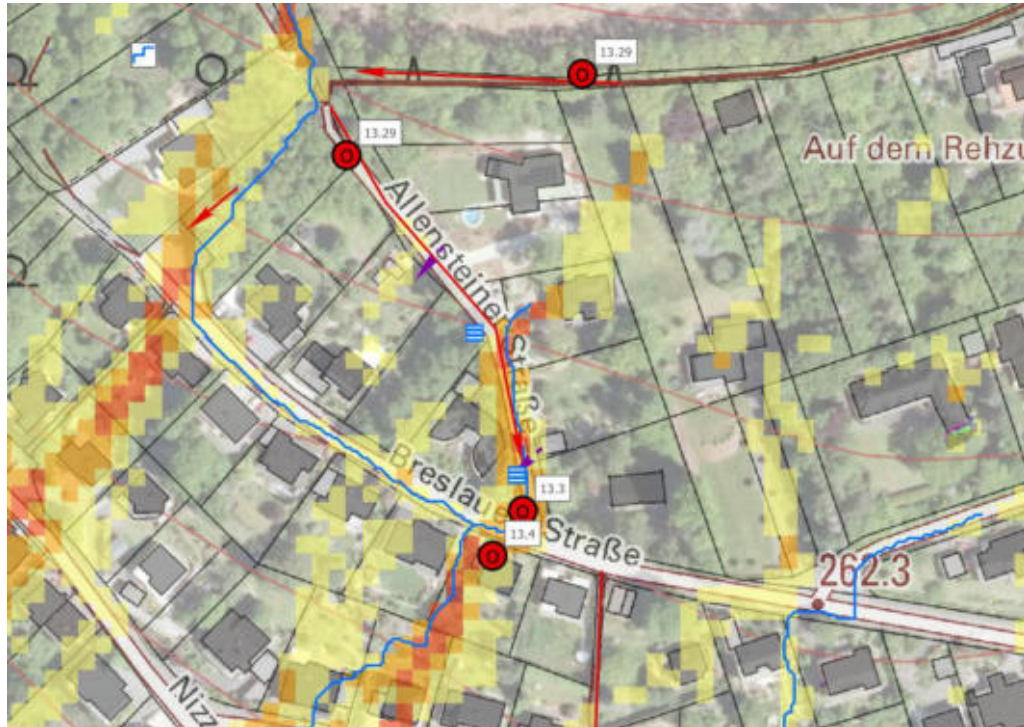
Abbildung 39: Ausschnitt Bestandsplan Gefahrenpunkt 13.3 und 13.4

- In der Breslauer Str. 32 läuft regelmäßig Oberflächenwasser aus der Allensteiner Straße in die Einfahrt → Gefahrenpunkte 13.3 und 13.4

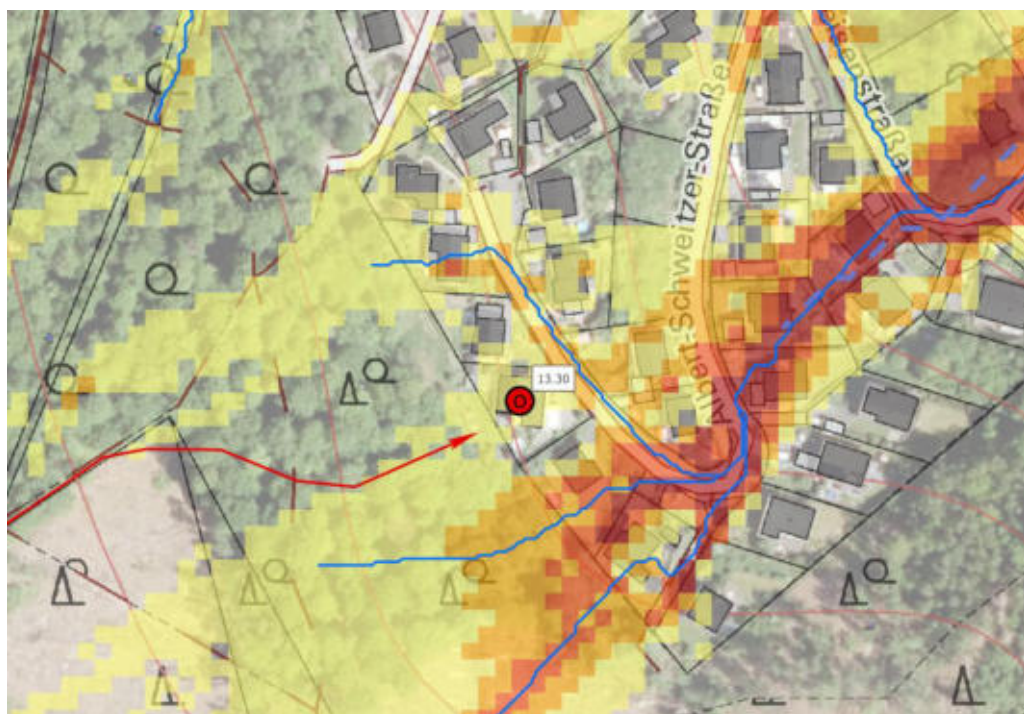
Abbildung 40: Ausschnitt Bestandsplan Gefahrenpunkt 13.30

- Oberflächenabfluss aus dem Waldweg auf die Bebauung Albert-Schweitzer-Straße 24 → Gefahrenpunkt 13.30

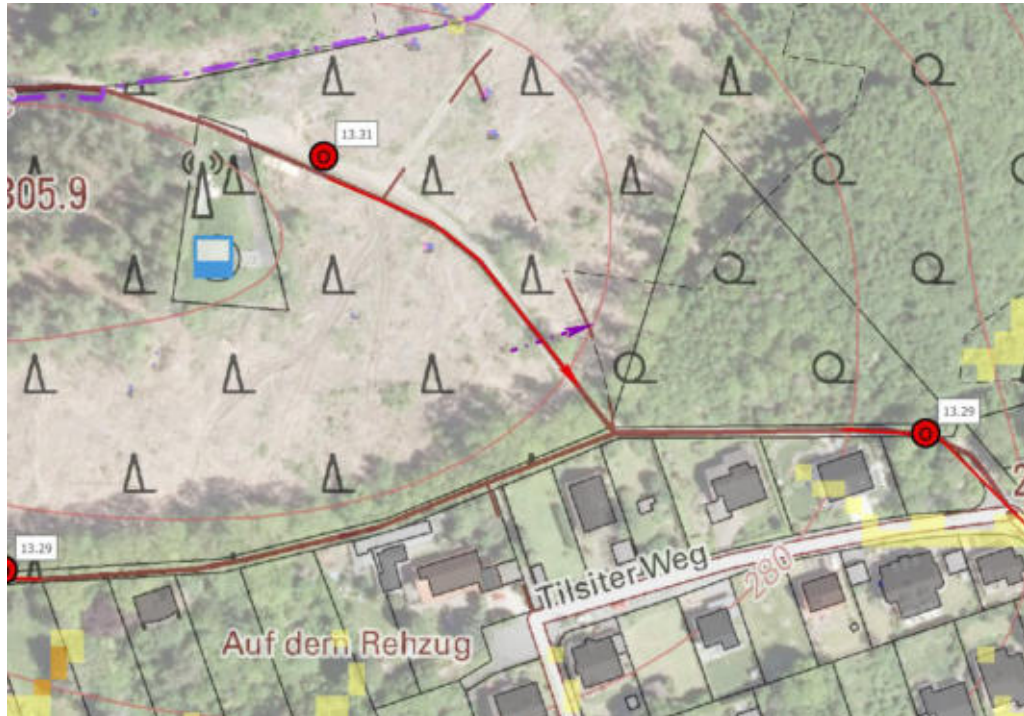
Abbildung 41: Ausschnitt Bestandsplan Gefahrenpunkt 13.31

- Am Hochbehälter (Tilsiter Weg) fließt Oberflächenwasser bis zum asphaltierten Weg → Gefahrenpunkt 13.31

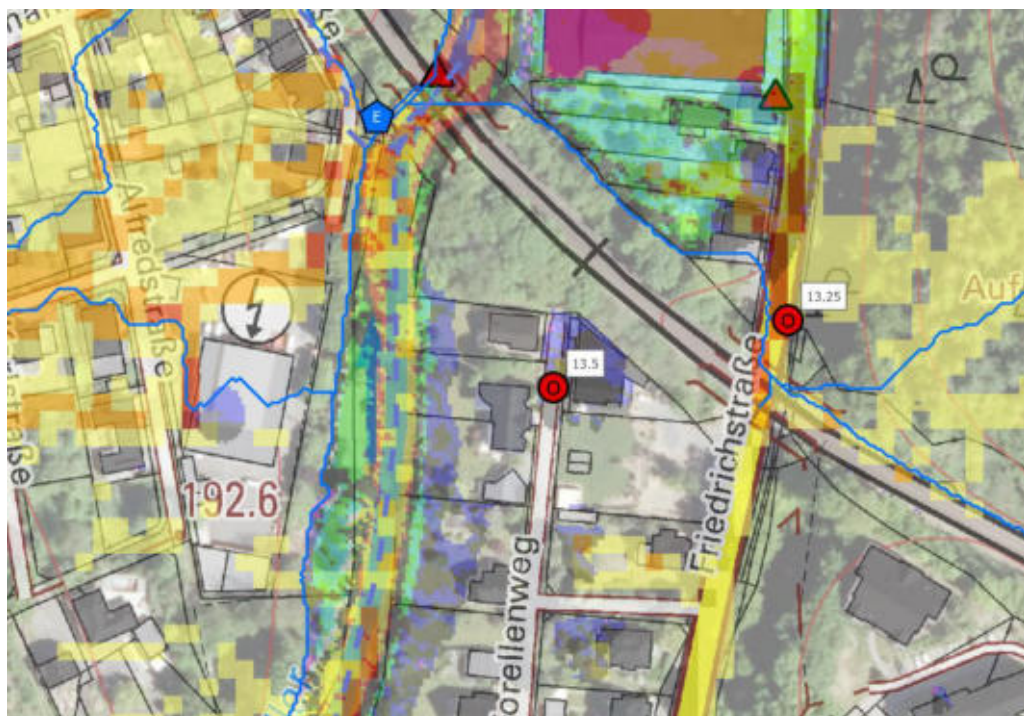
Abbildung 42: Ausschnitt Bestandsplan Gefahrenpunkt 13.5

- Es kam zu Überflutungen im Bereich Forellenweg (Ende der Straße) → Gefahrenpunkt 13.5
