Verbandsgemeinde Betzdorf-Gebhardshain
Örtliches Hochwasser- und Starkregenvorsorgekonzept
– Einzugsgebiet Betzdorf –

Anlage 01

Erläuterungsbericht

Stand: 22.11.2024

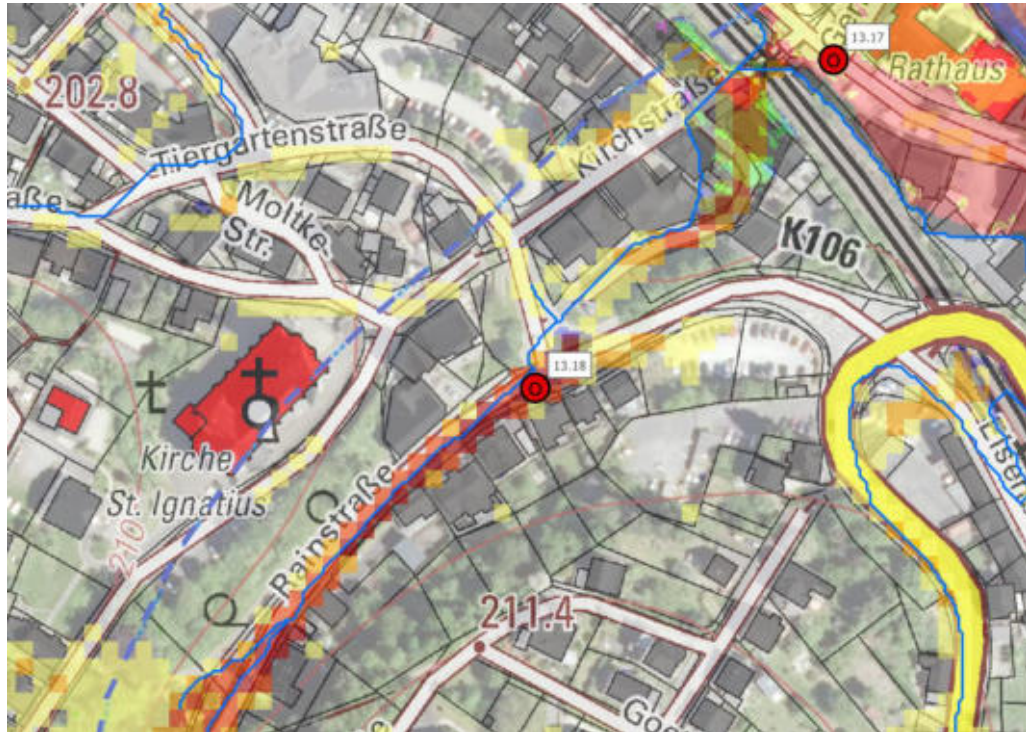
Abbildung 43: Ausschnitt Bestandsplan Gefahrenpunkt 13.18

- Überflutung des Tiefpunktes Rainstraße Ecke Tiergartenstraße → Gefahrenpunkt 13.18

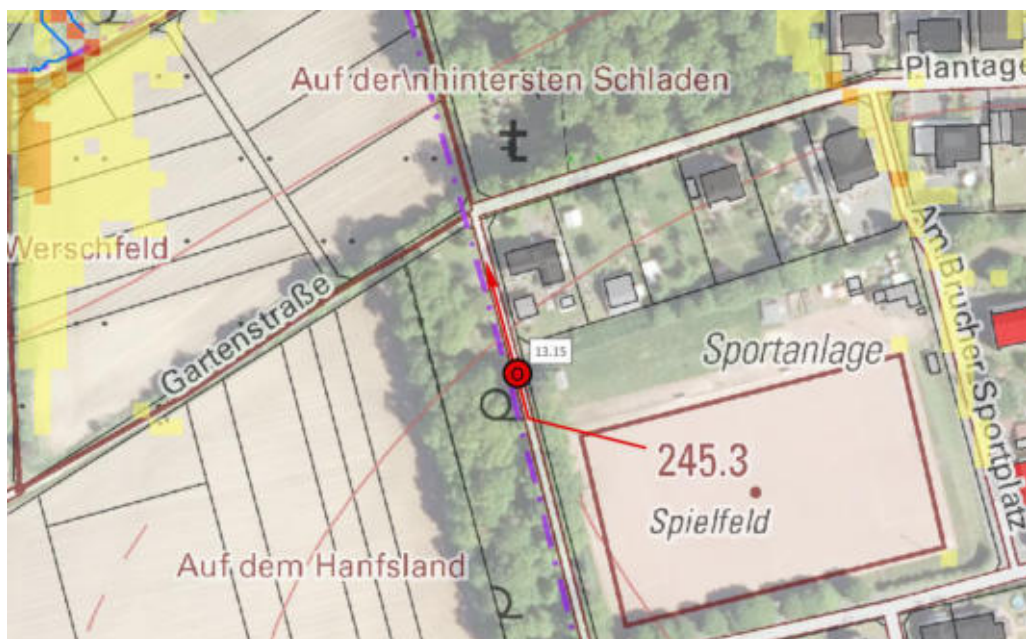
Abbildung 44: Ausschnitt Bestandsplan Gefahrenpunkt 13.15

- Der Weg westlich der Sportanlage wurde, während der Fällarbeiten durch die Fahrzeuge stark verdichtet. Hierdurch fließt nördlich der Sportanlage Wasser auf die Bebauung → Gefahrenpunkt 13.15

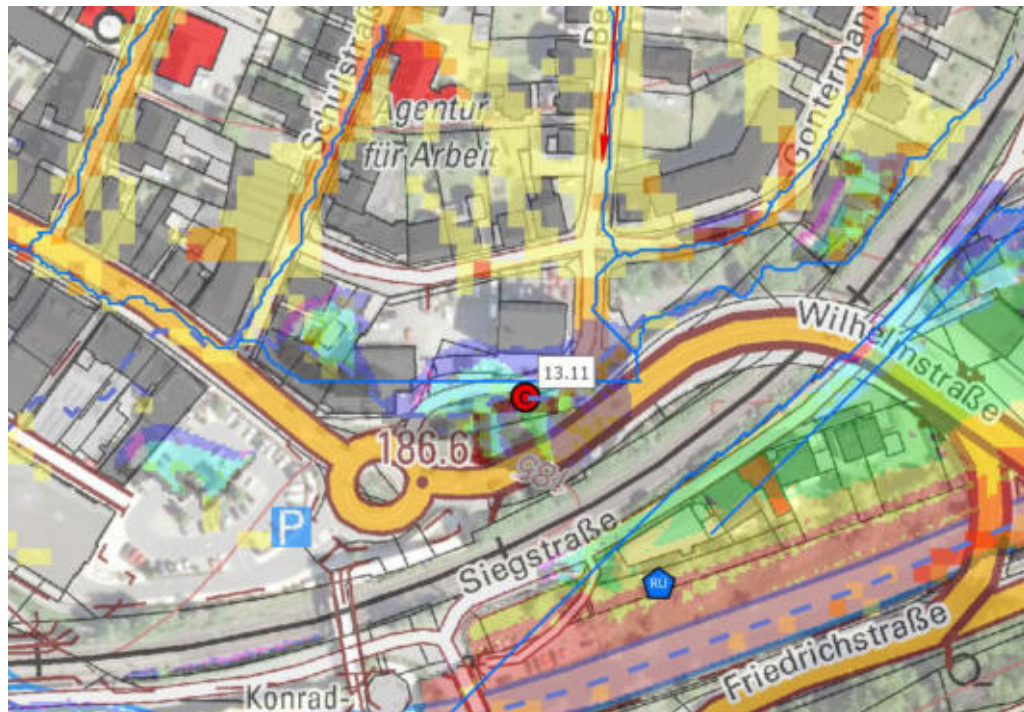
Abbildung 45: Ausschnitt Bestandsplan Gefahrenpunkt 13.11

- Überflutungen im Bereich Wilhelmstraße → Gefahrenpunkte 13.11 bis 13.14

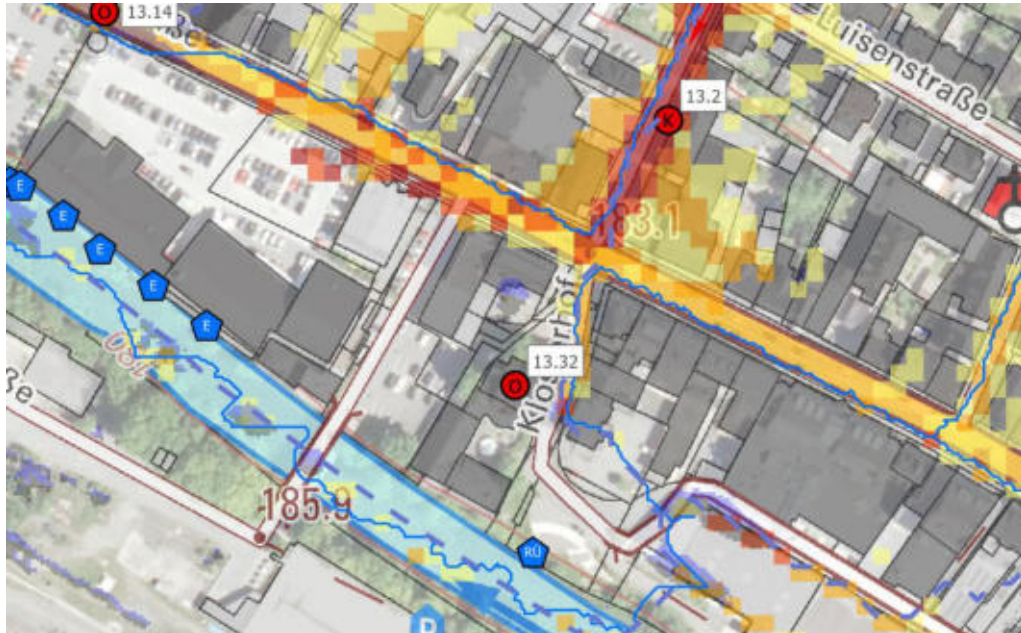
Abbildung 49: Ausschnitt Bestandsplan Gefahrenpunkt 13.32

- Überflutung durch Oberflächenabfluss bei Starkregen im Klosterhof. Besonders betroffen war der Breidenbacher Hof → 13.32

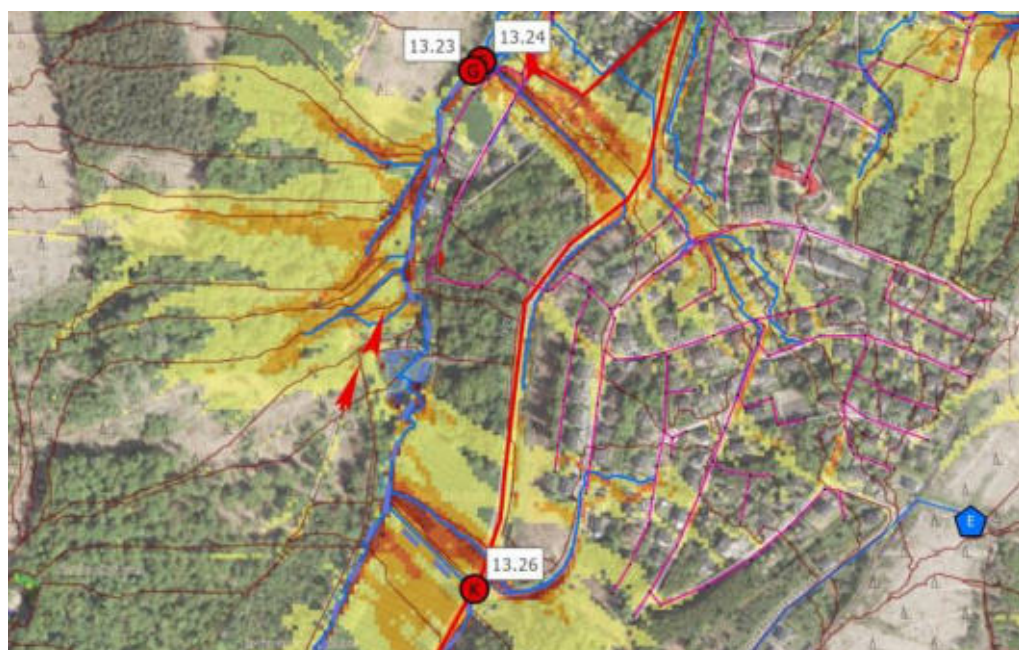
Abbildung 52: Ausschnitt Bestandsplan Gefahrenpunkt 13.26

- Die Straßenentwässerung der L288 ist über den Schwalbenweg an die Verrohrung des Oehndorfseifen angeschlossen. → Gefahrenpunkt 13.26

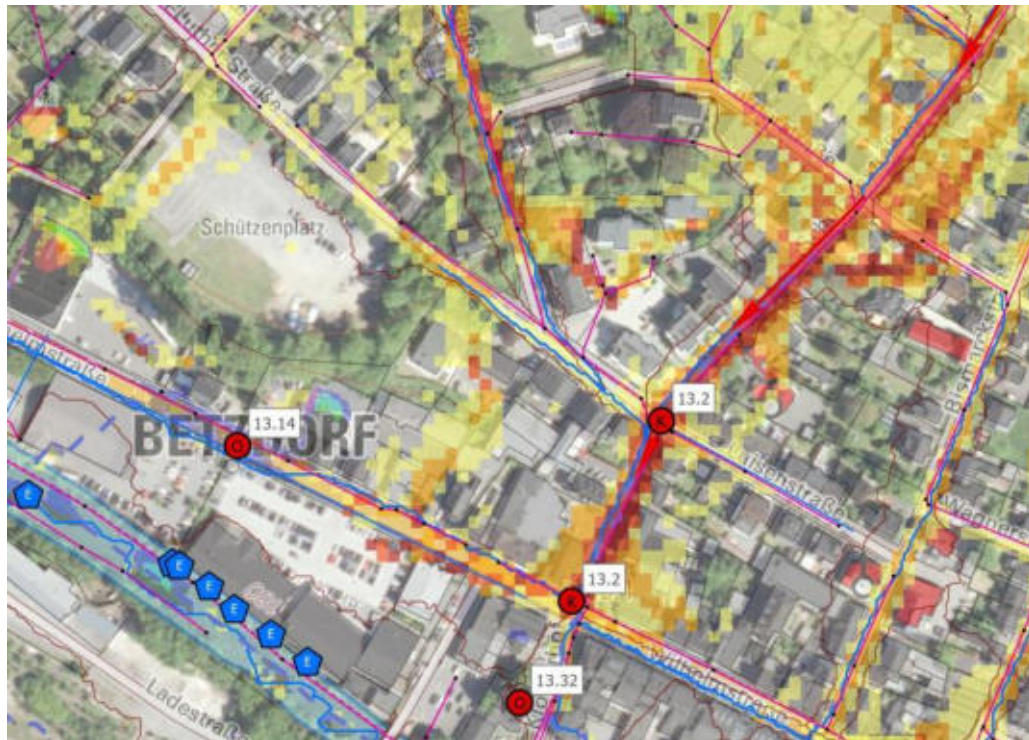
Abbildung 53: Ausschnitt Bestandsplan Gefahrenpunkt 13.2

- Überstau des Kanals im Teilabschnitt der Schützenstraße (Kreuzung Wilhelmstraße – Kreuzung Martin-Luther-Straße) bei Starkregen. → Gefahrenpunkt 13.2

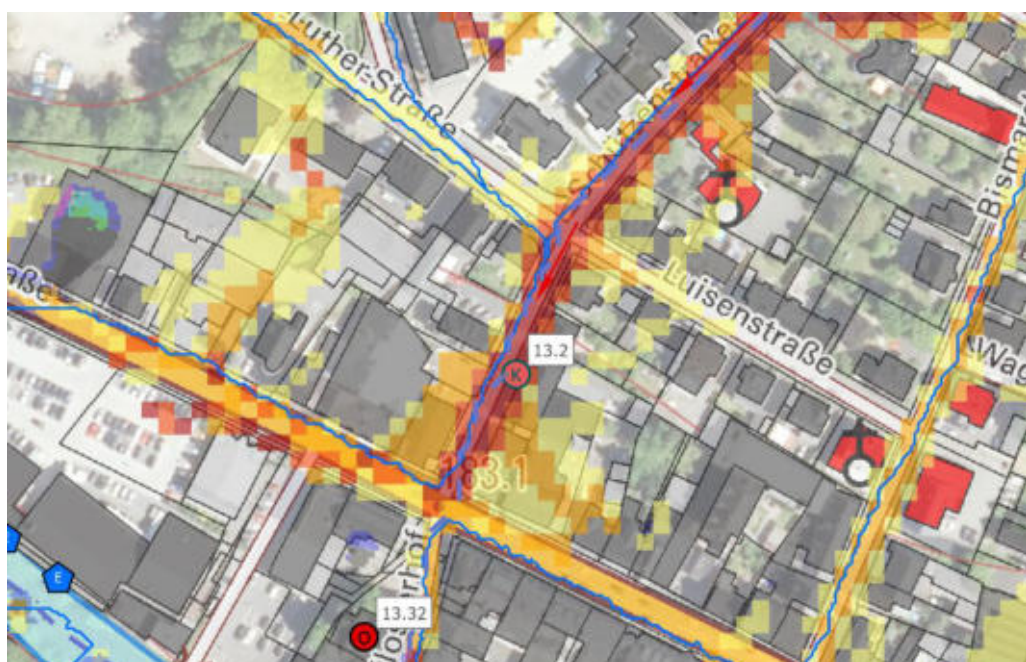
Abbildung 54: Ausschnitt Bestandsplan Gefahrenpunkt 13.2

- Im Süden der Schützenstraße kommt es zur Überlastung des Kanals bei Starkregen. Wasser tritt aus dem Kanal aus. → Gefahrenpunkt 13.2

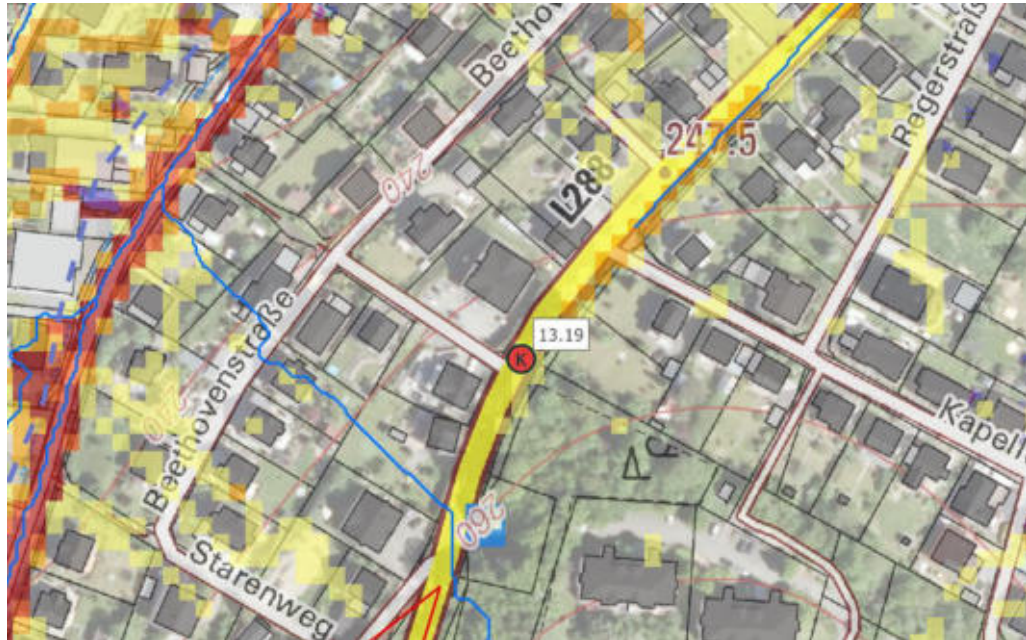
Abbildung 55: Ausschnitt Bestandsplan Gefahrenpunkt 13.19

- Überlastung des Kanals im Bereich Steinrother Straße Ecke Meisenweg → Gefahrenpunkt 13.19

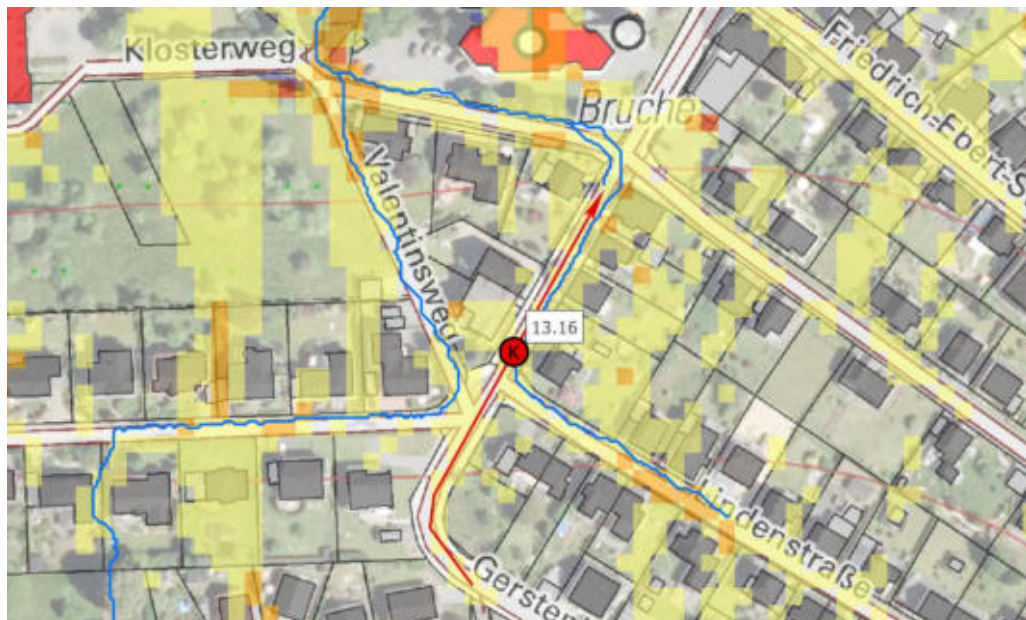
Abbildung 56: Ausschnitt Bestandsplan Gefahrenpunkt 13.16

- Überlastung des Kanals im Bereich Gerstenkampstraße Ecke Lindenstraße → Gefahrenpunkt 13.16

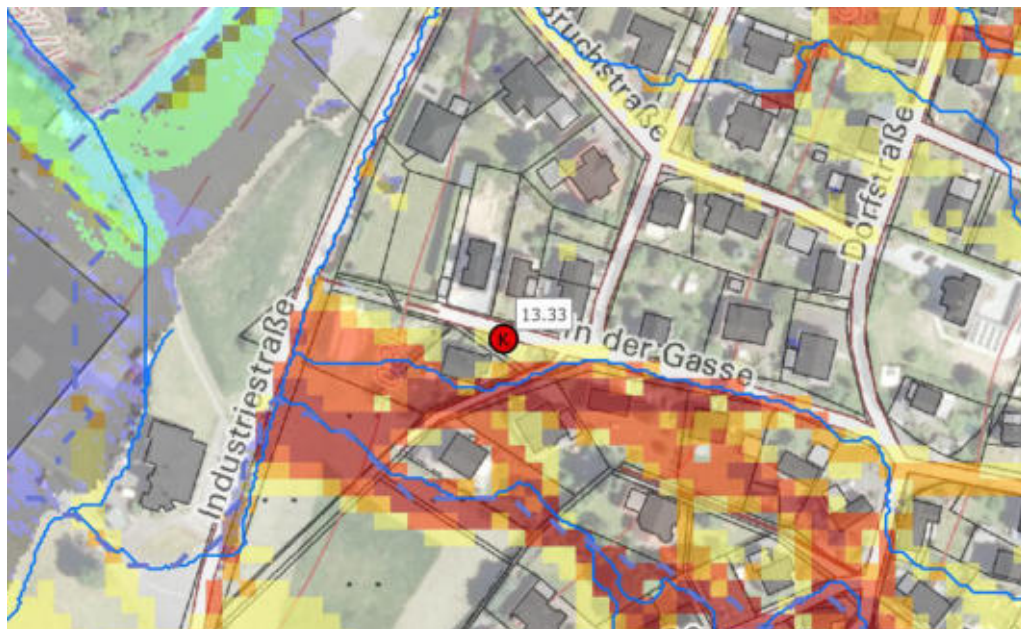
Abbildung 57: Ausschnitt Bestandsplan Gefahrenpunkt 13.33

- Im westlichen Teil „In der Gasse“ ist der Kanal zugesetzt und es tritt Wasser aus dem Kanal. Wasser aus dem Kanal läuft Richtung Wiesenstraße. → Gefahrenpunkt 13.33

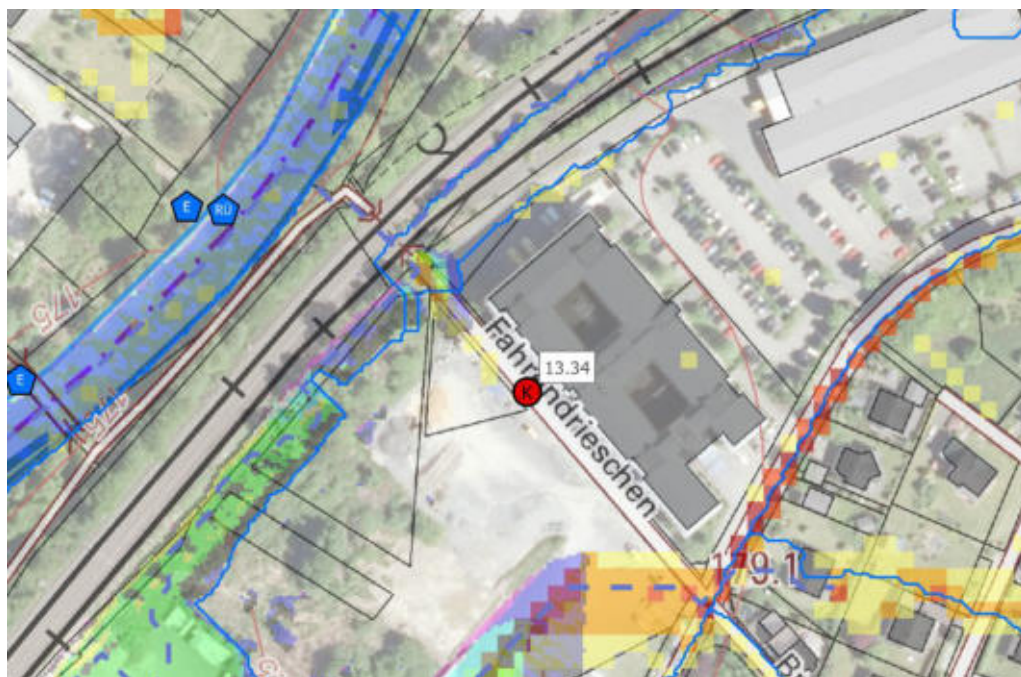
Abbildung 58: Ausschnitt Bestandsplan Gefahrenpunkt 13.34

- In der Verlängerung Fahrendrieschen tritt Wasser aus dem Kanal → Gefahrenpunkt 13.34

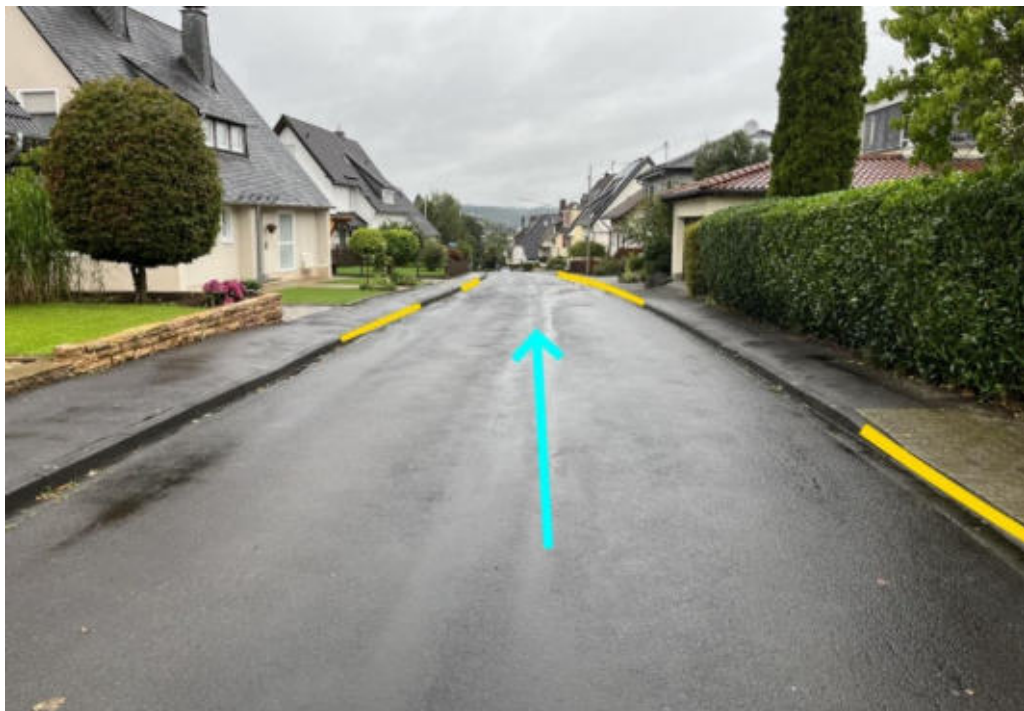
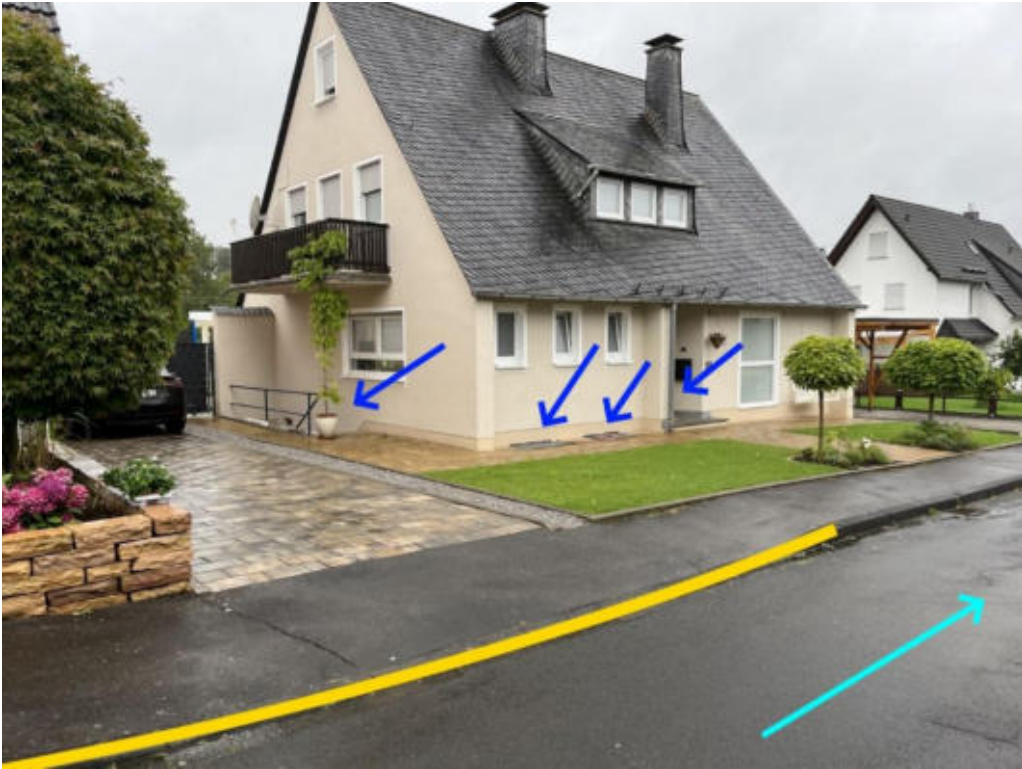
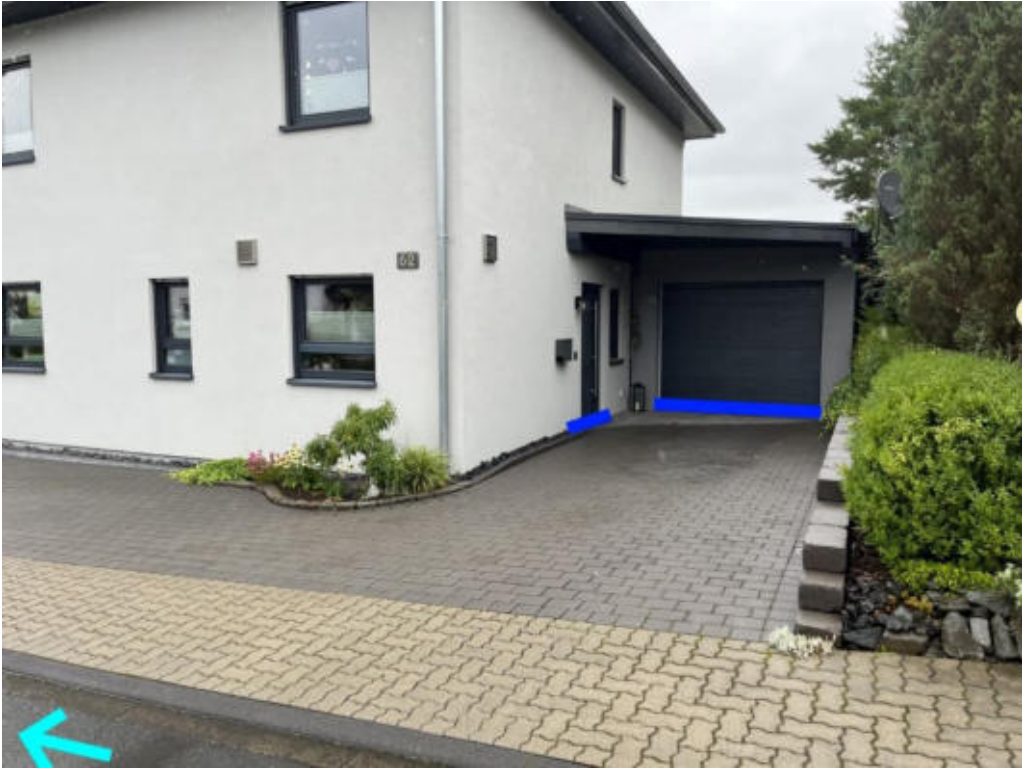
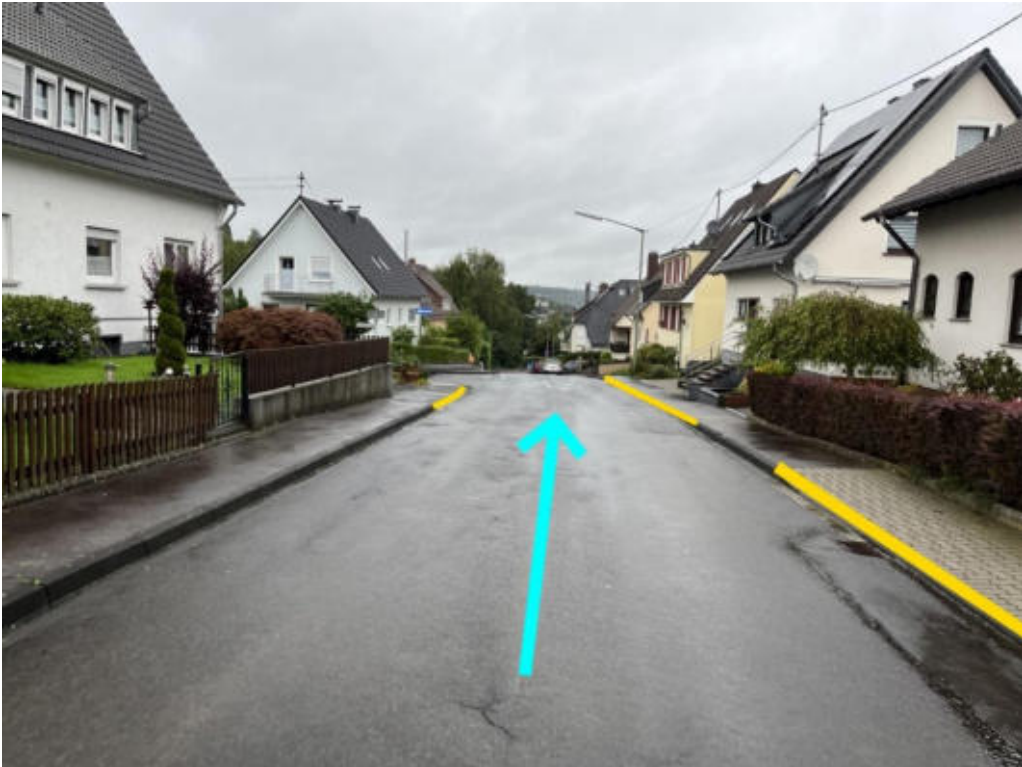
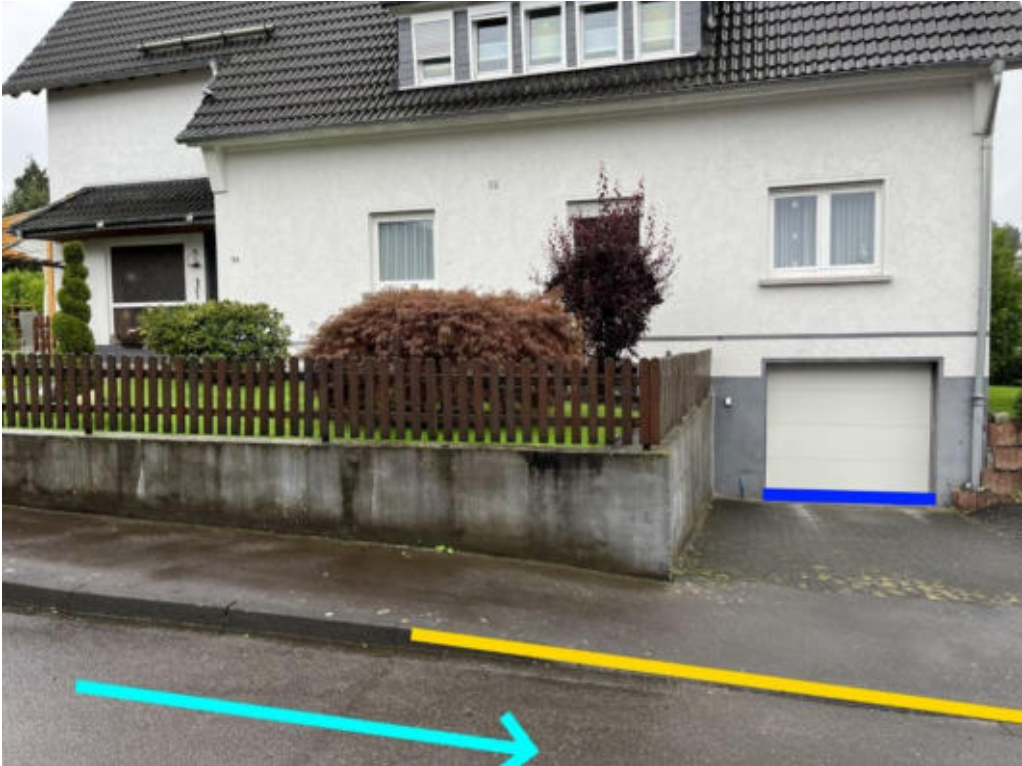
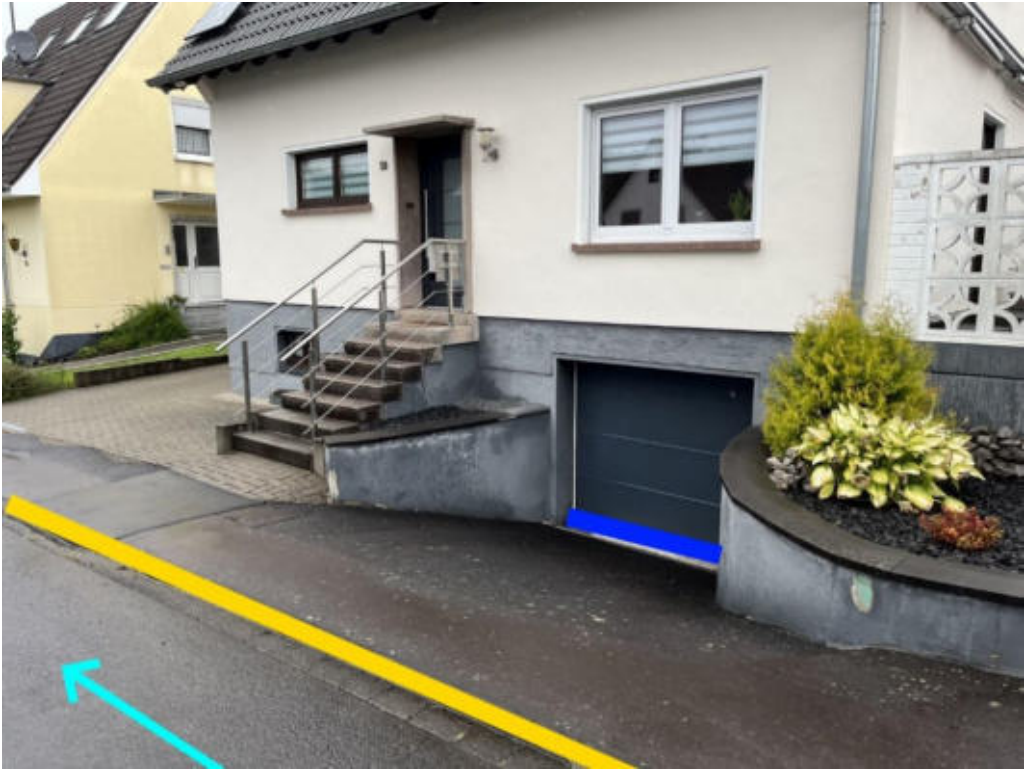
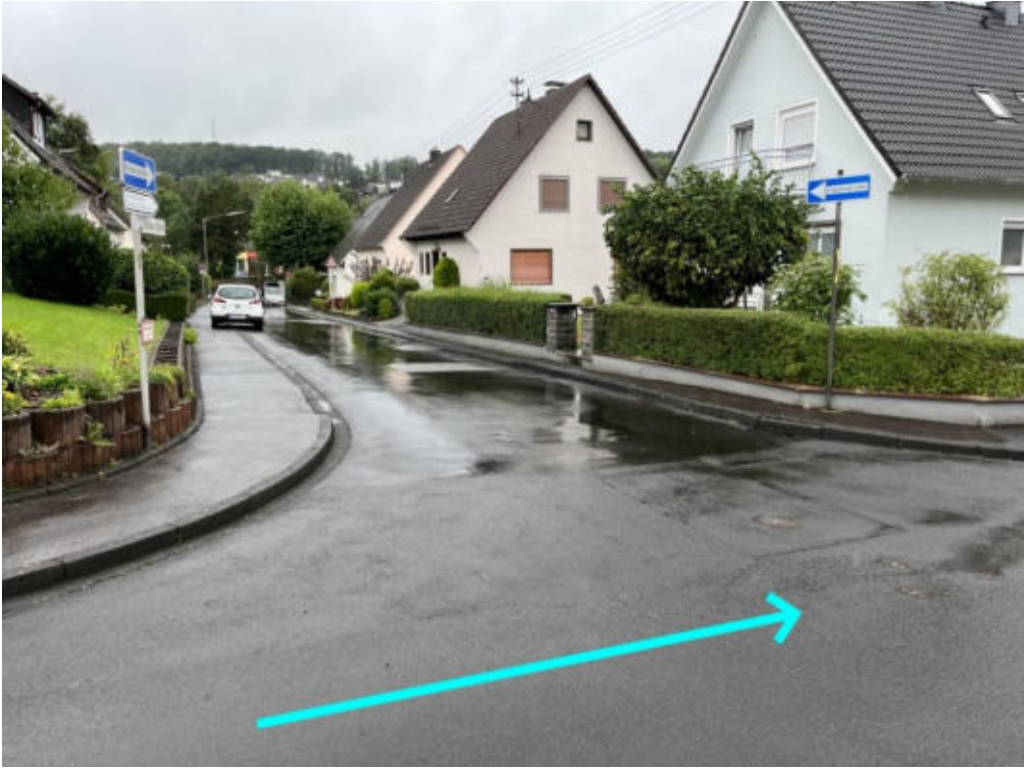
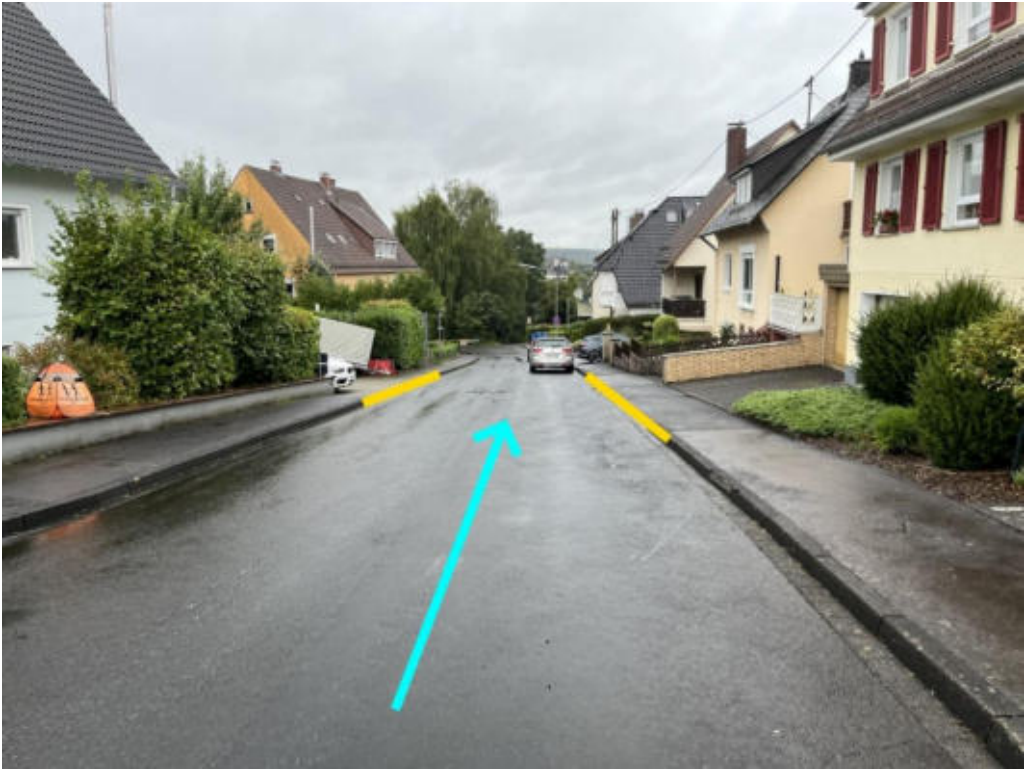
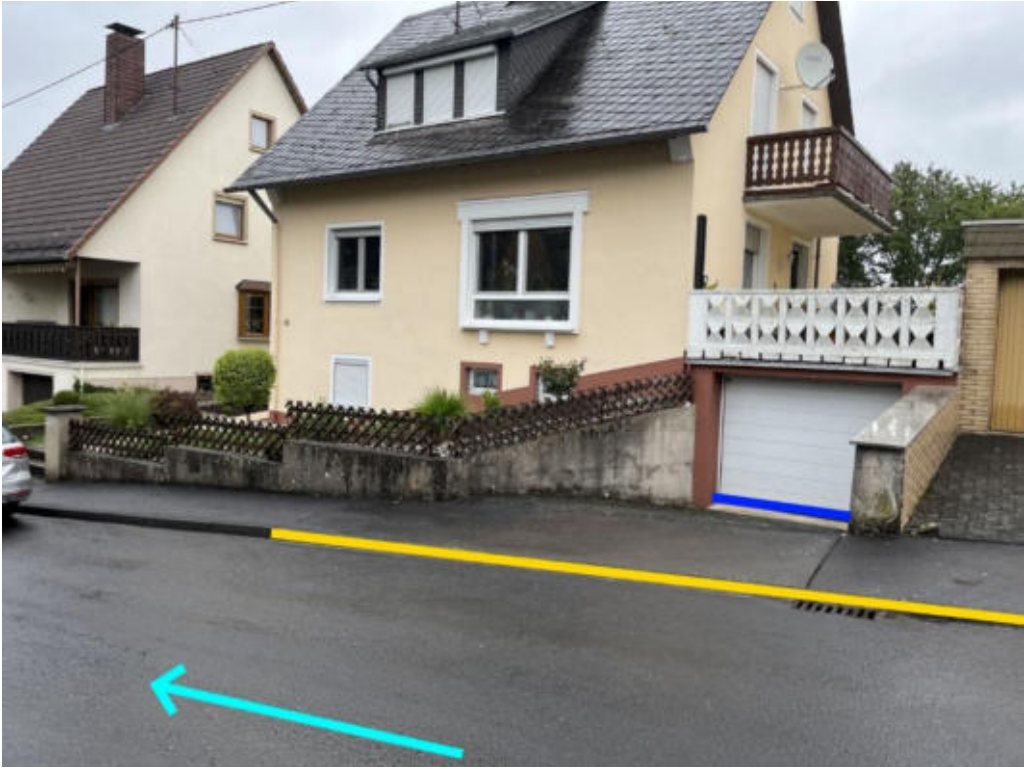
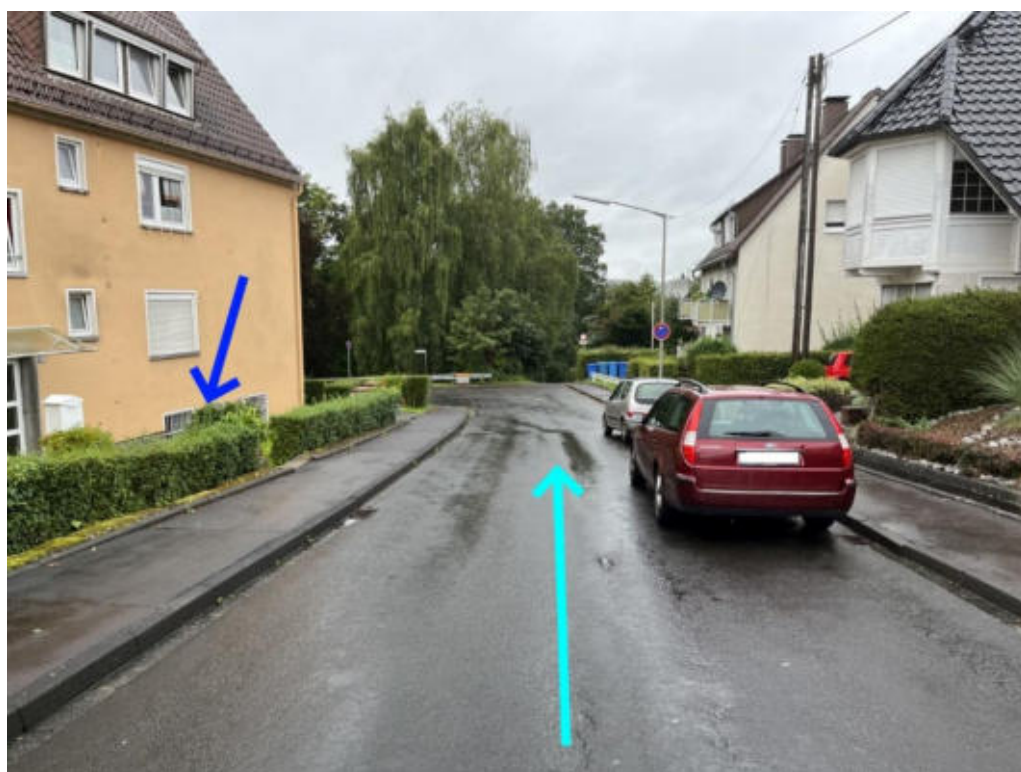
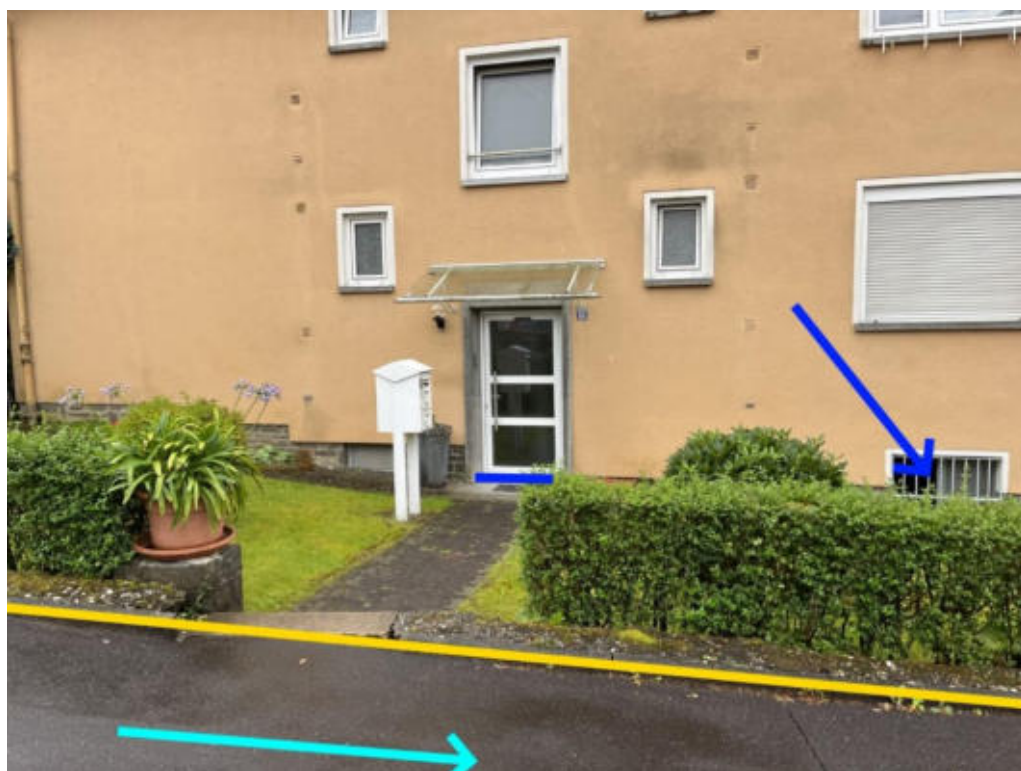
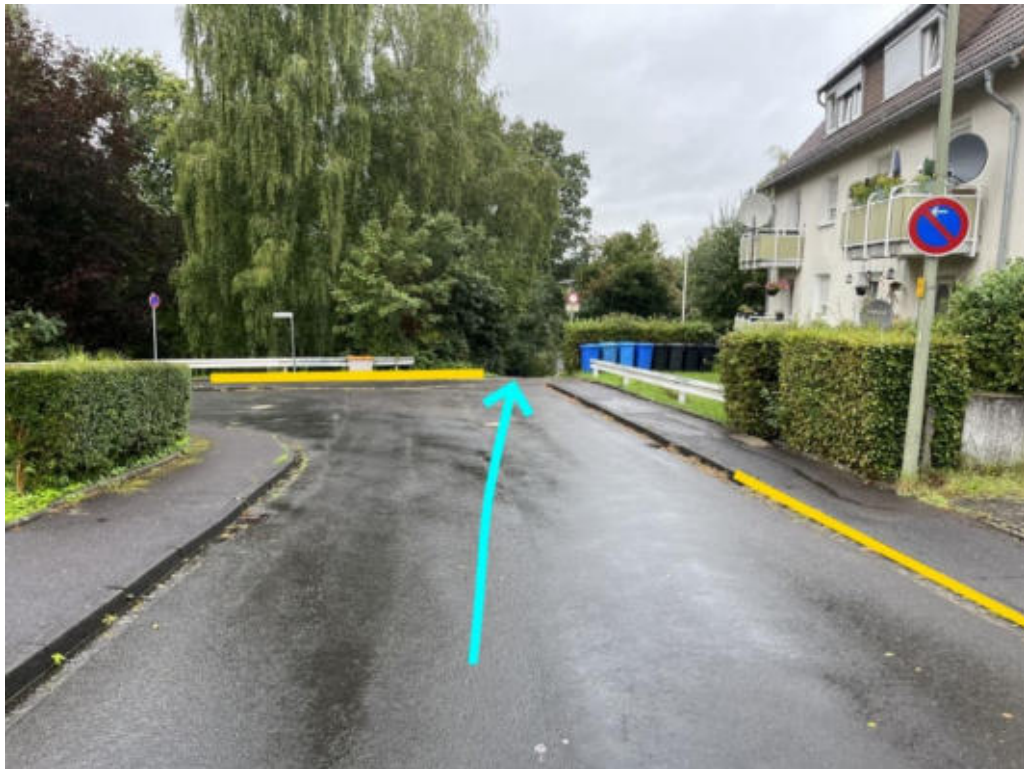
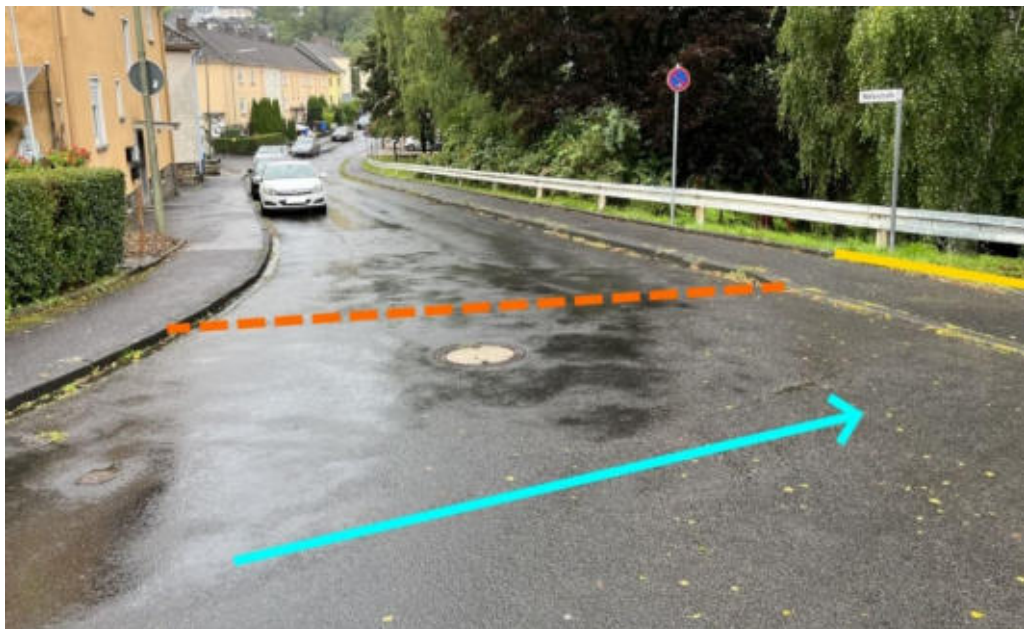
Abbildung 59: Notabflussweg "Weiherstraße" mit Fließweg (hellblau) und Bordanlage (gelb)

Abbildung 60: Notabflussweg "Weiherstraße" mit Fließweg (hellblau), Objektschutzmaßnahmen (blau) und Bordanlage (gelb)

Abbildung 61: Notabflussweg "Weiherstraße" mit Fließweg (hellblau) und Objektschutzmaßnahmen (blau)

Abbildung 62: Notabflussweg "Weiherstraße" mit Fließweg (hellblau) und Bordanlage (gelb)

Abbildung 63: Notabflussweg "Weiherstraße" mit Fließweg (hellblau), Objektschutzmaßnahmen (blau) und Bordanlage (gelb)

Abbildung 64: Notabflussweg "Weiherstraße" mit Fließweg (hellblau), Objektschutzmaßnahmen (blau) und Bordanlage (gelb)

Abbildung 65: Notabflussweg "Weiherstraße" mit Fließweg (hellblau)

Abbildung 66: Notabflussweg "Weiherstraße" mit Fließweg (hellblau) und Bordanlage (gelb)

Abbildung 67: Notabflussweg "Weiherstraße" mit Fließweg (hellblau), Objektschutzmaßnahmen (blau) und Bordanlage (gelb)

Abbildung 68: Notabflussweg "Weiherstraße" mit Fließweg (hellblau) und Objektschutzmaßnahmen (blau)

Abbildung 69: Notabflussweg "Weiherstraße" mit Fließweg (hellblau), Objektschutzmaßnahmen (blau) und Bordanlage (gelb)

Abbildung 70: Notabflussweg "Weiherstraße" mit Fließweg (hellblau) und Bordanlage (gelb)

Abbildung 71: Notabflussweg "Weiherstraße" mit Fließweg (hellblau), Aufwallung (orange) und Kreuzung mit „Im Steilhang“

- Prüfen und ggf. sichern des Notabflussweges Weiherstraße. Die bestehenden Bebauungsstrukturen (u.A. Mauern des Straßenprofil) müssen durch Objektschutzmaßnahmen ergänzt werden. (**Be29**) vgl. B28, siehe Abbildung 59 bis Abbildung 71 → die Maßnahme bezieht sich auf keinen konkreten Gefahrenpunkt, ist aber ein wichtiger Beitrag zur Überflutungsvorsorge
