Verbandsgemeinde Betzdorf-Gebhardshain
Örtliches Hochwasser- und Starkregenvorsorgekonzept
– Einzugsgebiet Betzdorf –

Anlage 01

Erläuterungsbericht

Stand: 22.11.2024

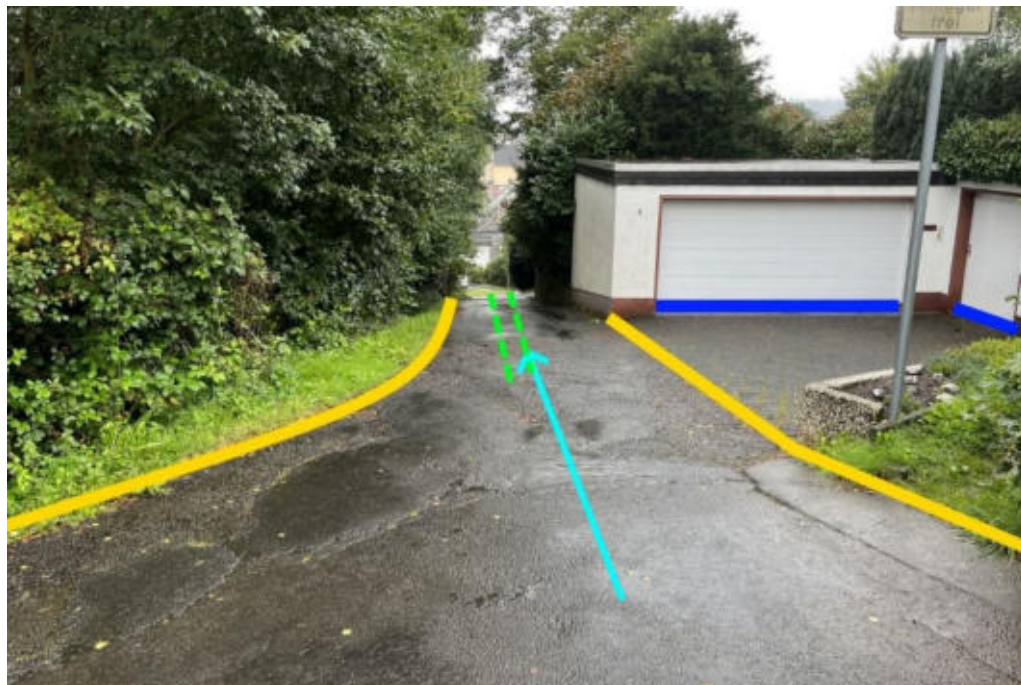
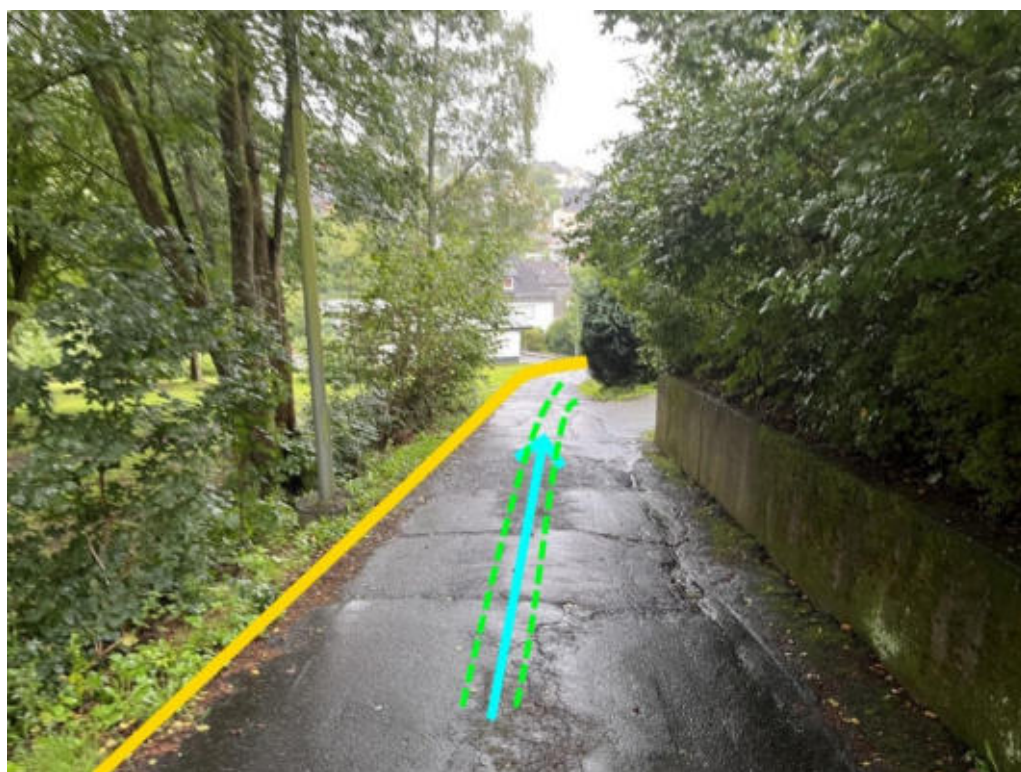
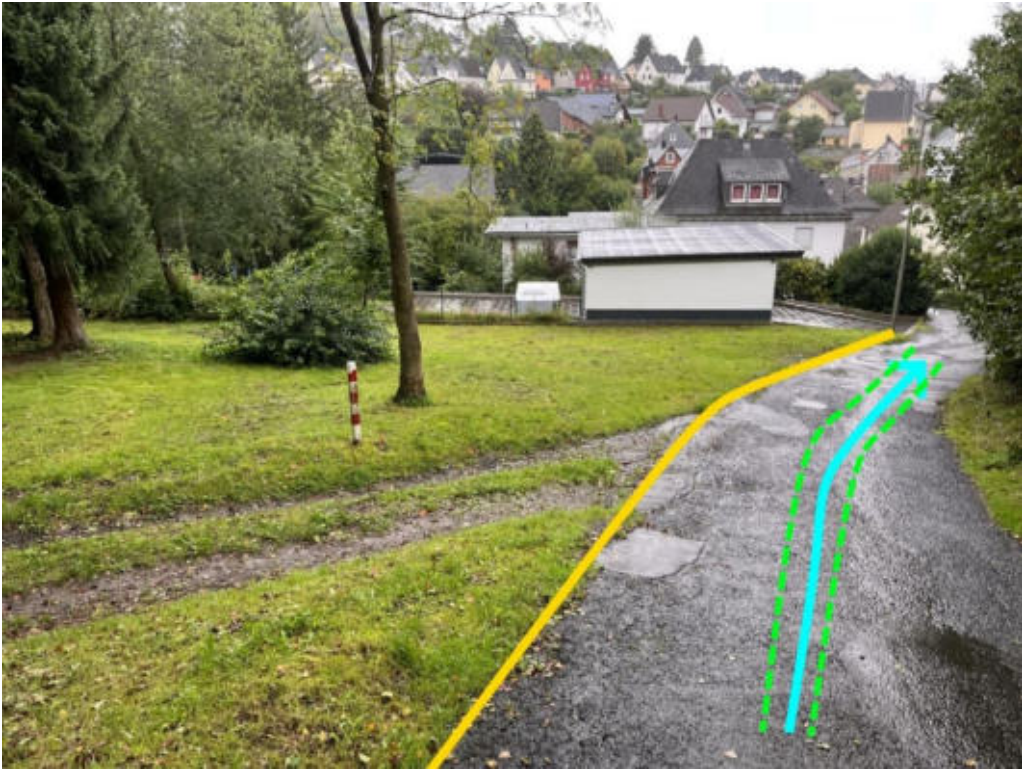
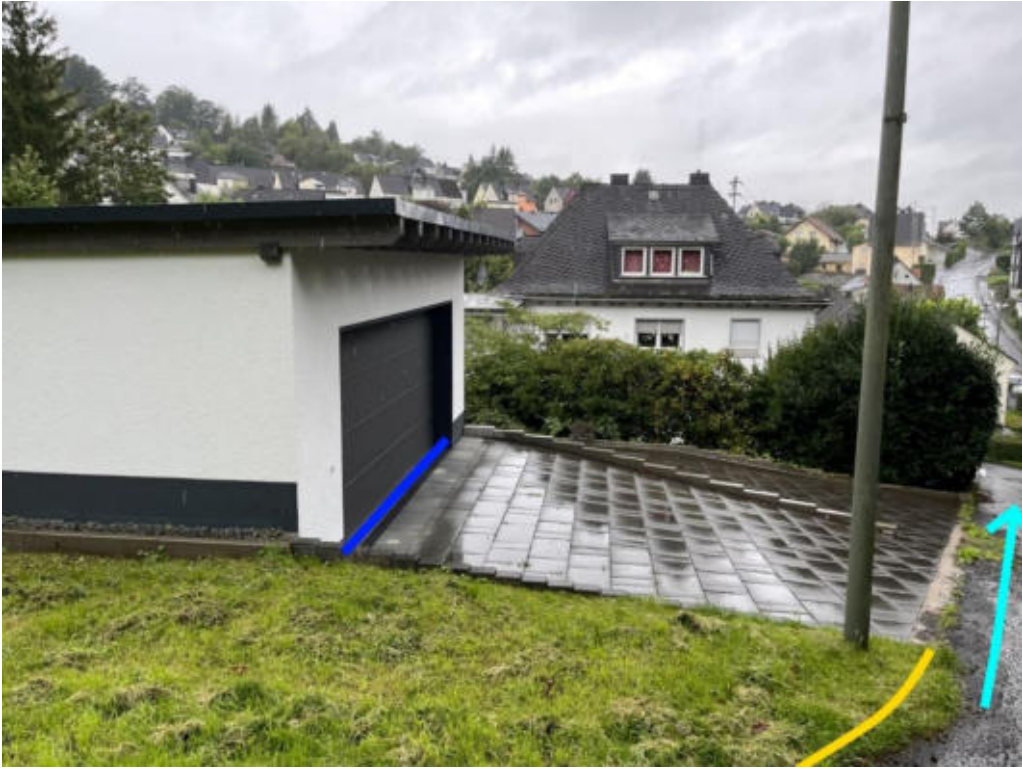
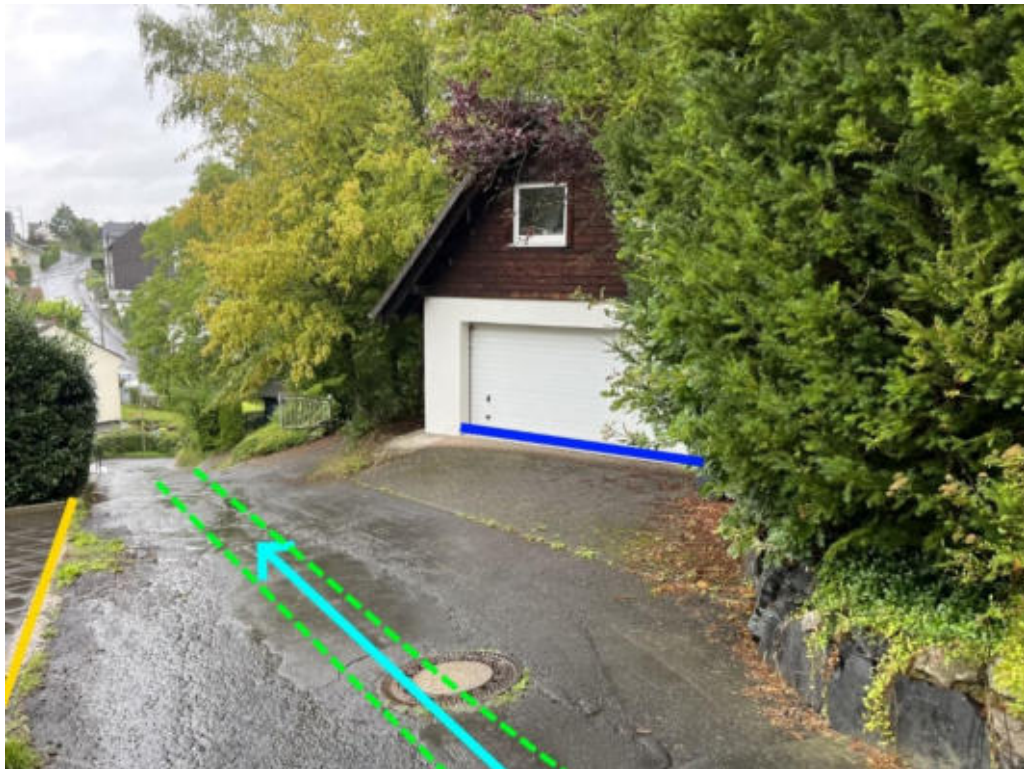
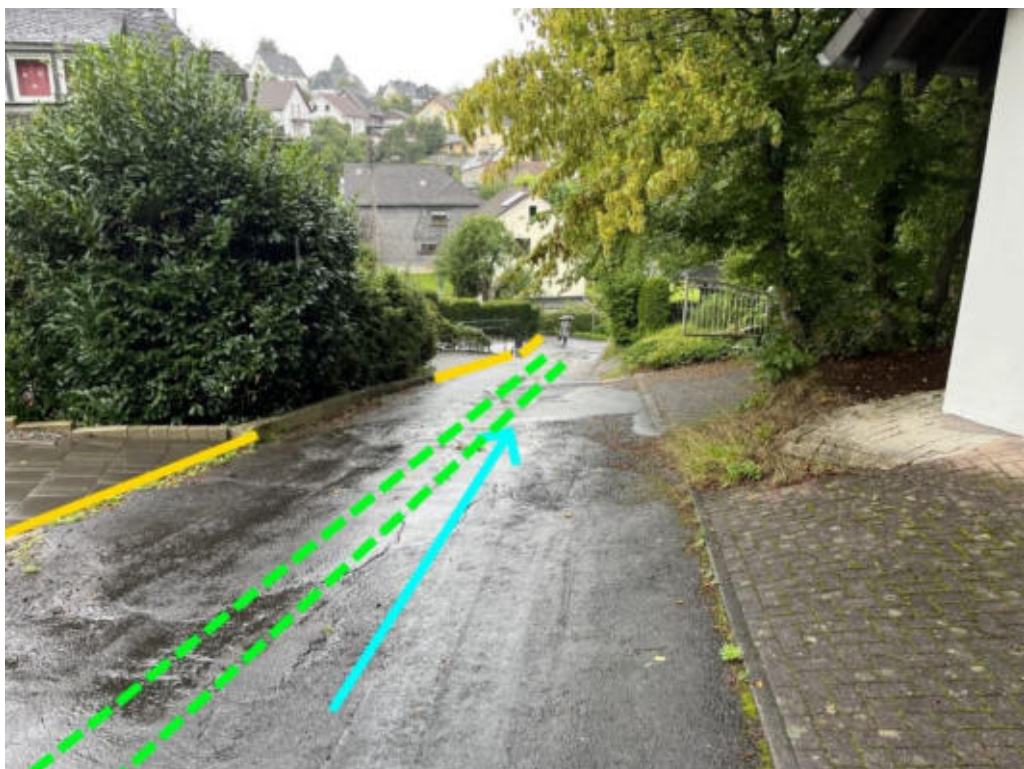
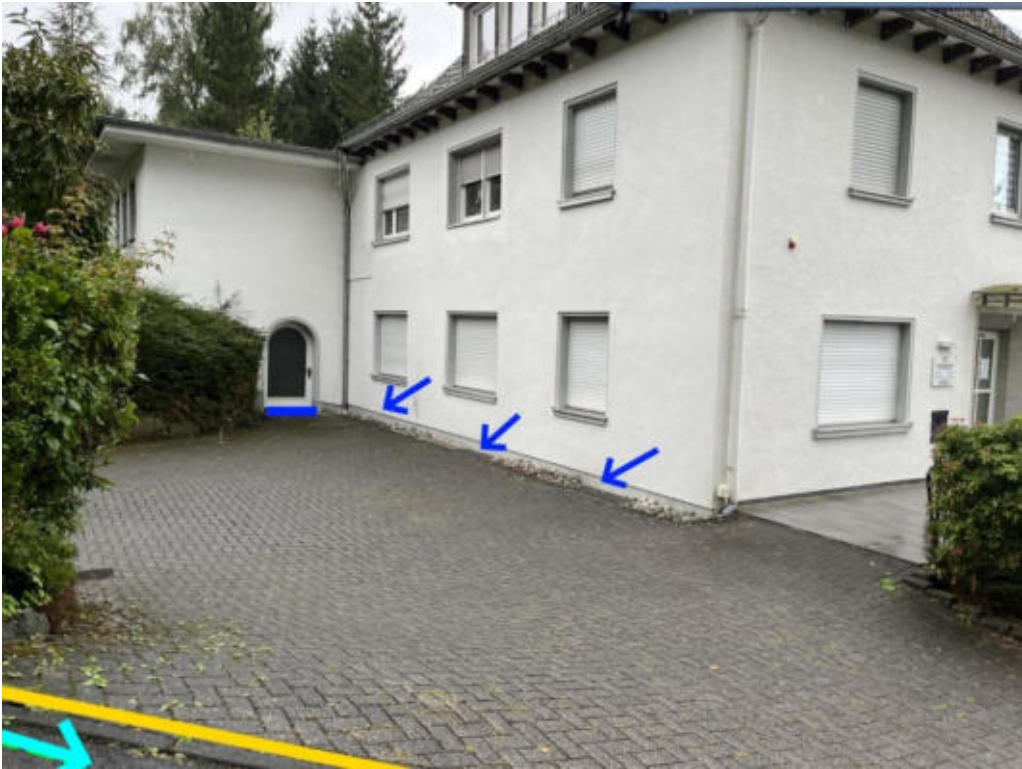
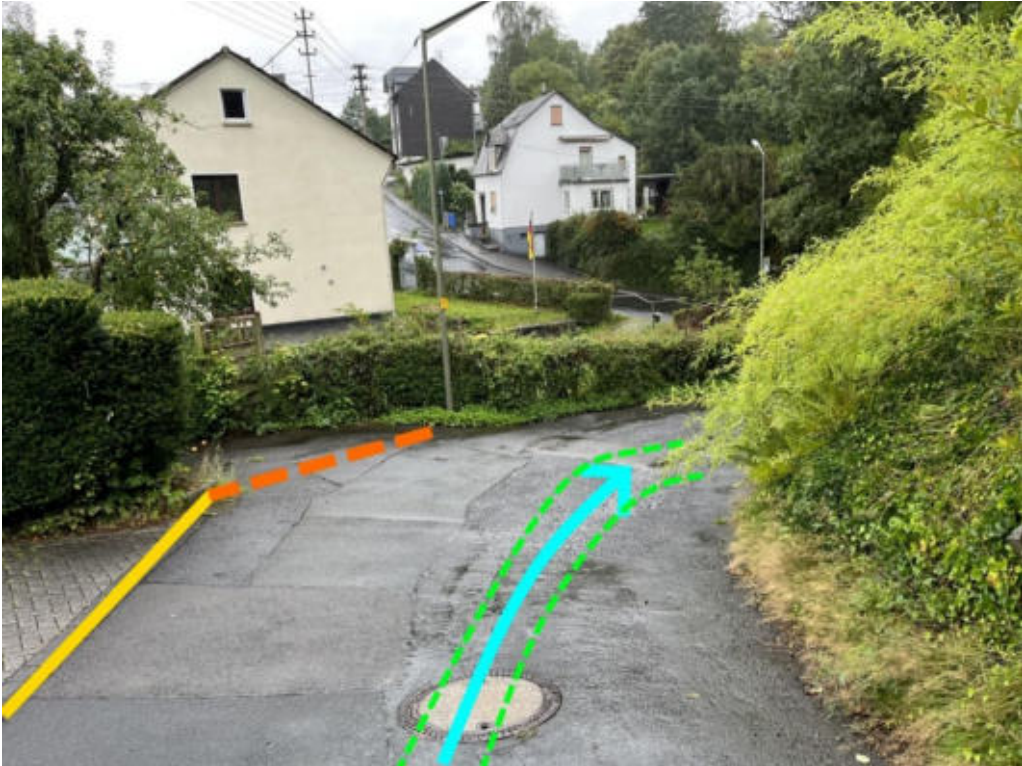
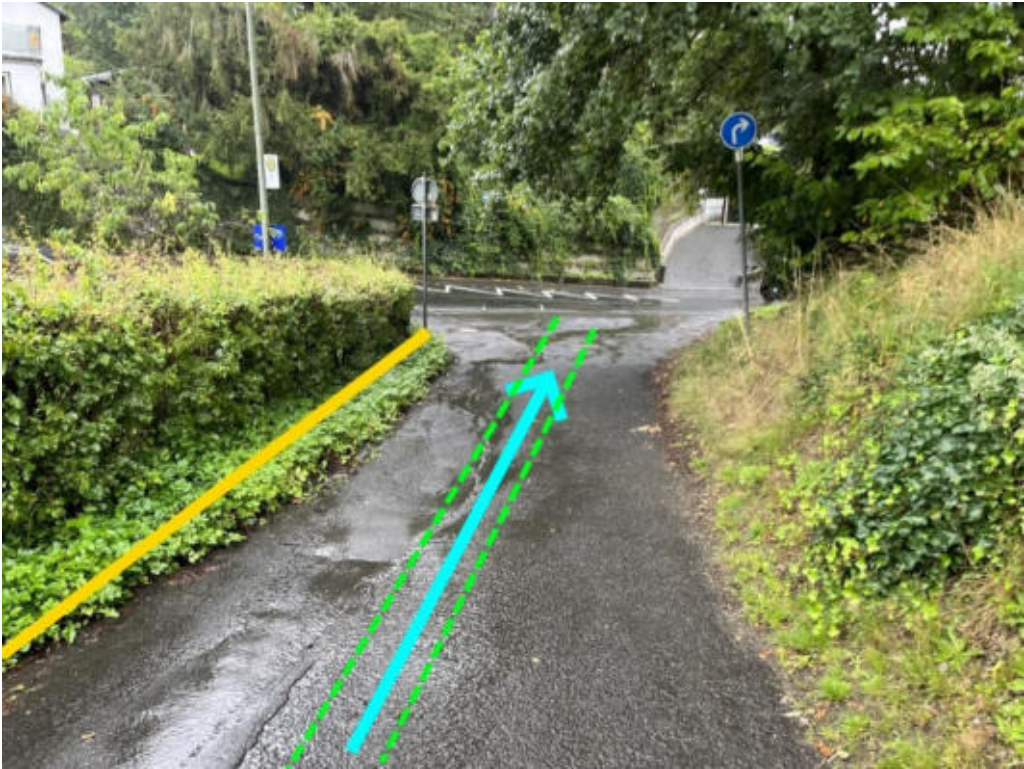
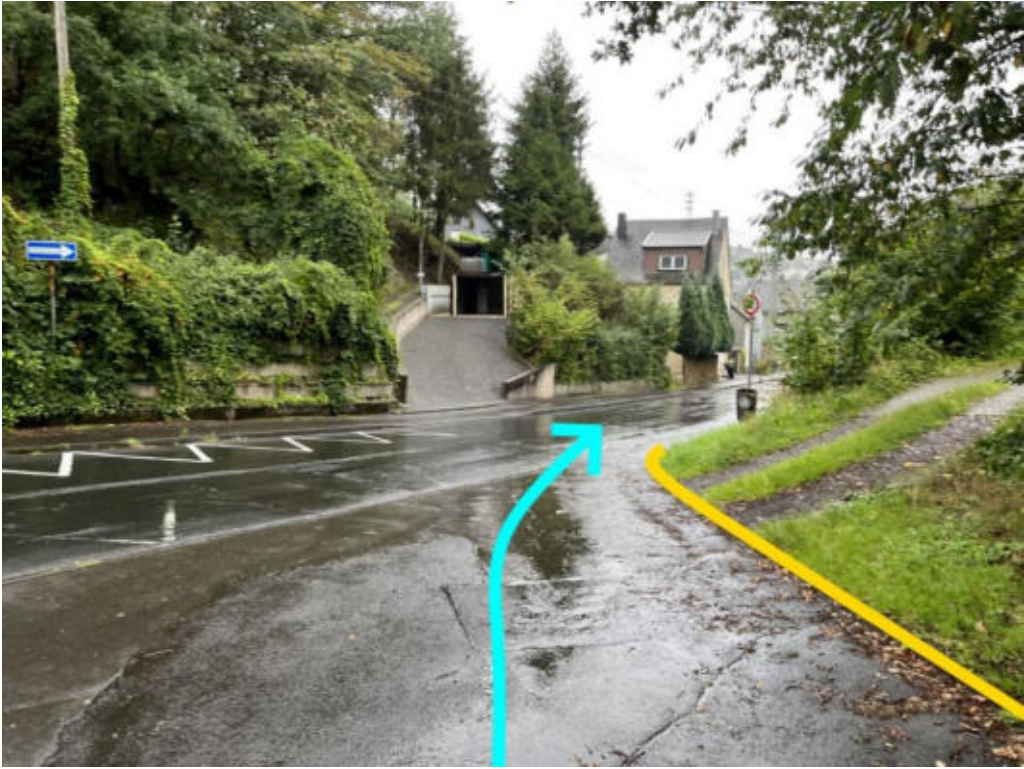
Abbildung 72: Notabflussweg "Am Steilhang" mit Fließweg (hellblau), Objektschutzmaßnahmen (blau) und Bordanlage (gelb)

Abbildung 73: Notabflussweg "Am Steilhang" mit Fließweg (hellblau) und Bordanlage (gelb)

Abbildung 74: Notabflussweg "Am Steilhang" mit Fließweg (hellblau) und Bordanlage (gelb)

Abbildung 75: Notabflussweg "Am Steilhang" mit Fließweg (hellblau), Objektschutzmaßnahmen (blau) und Bordanlage (gelb)

Abbildung 76: Notabflussweg "Am Steilhang" mit Fließweg (hellblau), Objektschutzmaßnahmen (blau) und Bordanlage (gelb)

Abbildung 77: Notabflussweg "Am Steilhang" mit Fließweg (hellblau), Objektschutzmaßnahmen (blau) und Bordanlage (gelb)

Abbildung 78: Notabflussweg "Am Steilhang" mit Fließweg (hellblau), Objektschutzmaßnahmen (blau) und Bordanlage (gelb)

Abbildung 79: Notabflussweg "Am Steilhang" mit Fließweg (hellblau), Objektschutzmaßnahmen (blau) und Bordanlage (gelb)

Abbildung 80: Notabflussweg "Am Steilhang" mit Fließweg (hellblau), Objektschutzmaßnahmen (blau) und Bordanlage (gelb)

Abbildung 81: Notabflussweg "Am Steilhang" mit Fließweg (hellblau), Objektschutzmaßnahmen (blau) und Bordanlage (gelb)

- Prüfen und ggf. sichern des Notabflussweges Am Steilhang. Die bestehenden Bebauungsstrukturen (u.A. Mauern das Straßenprofil) müssen durch Objektschutzmaßnahmen ergänzt werden. (**Be30**) vgl. Be31, siehe Abbildung 72 bis Abbildung 81 → die Maßnahme bezieht

sich auf keinen konkreten Gefahrenpunkt, ist aber ein wichtiger Beitrag zur Überflutungsvorsorge

- Prüfen und ggf. sichern des Notabflussweges Am Steilhang. Die bestehenden Bebauungsstrukturen (u.A. Mauern das Straßenprofil) müssen durch Objektschutzmaßnahmen ergänzt werden. **(Be31)** vgl. Be30, siehe Abbildung 72 bis Abbildung 81 → die Maßnahme bezieht sich auf keinen konkreten Gefahrenpunkt, ist aber ein wichtiger Beitrag zur Überflutungsvorsorge

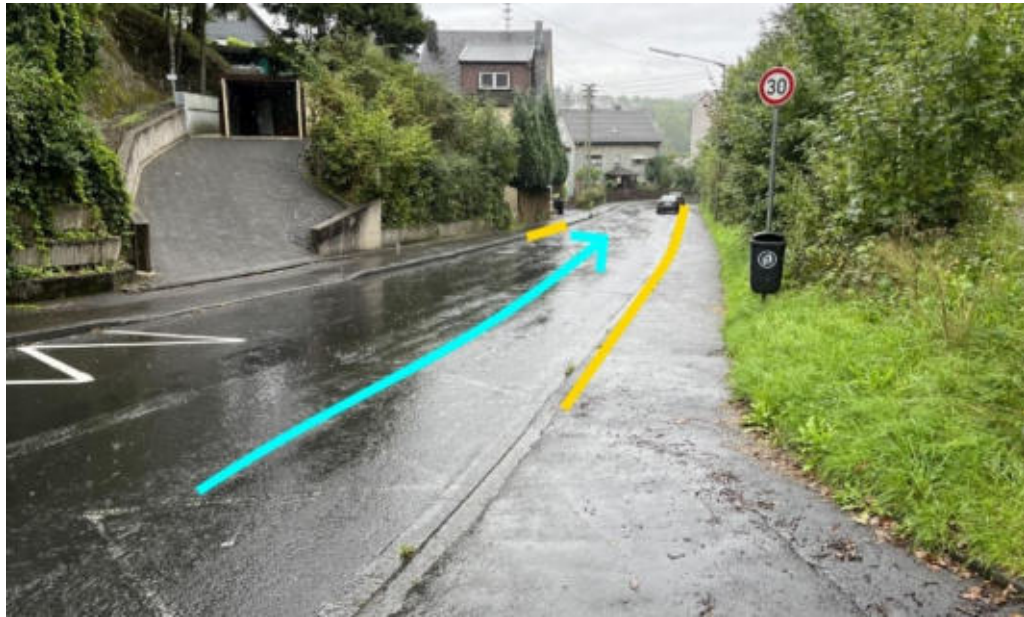
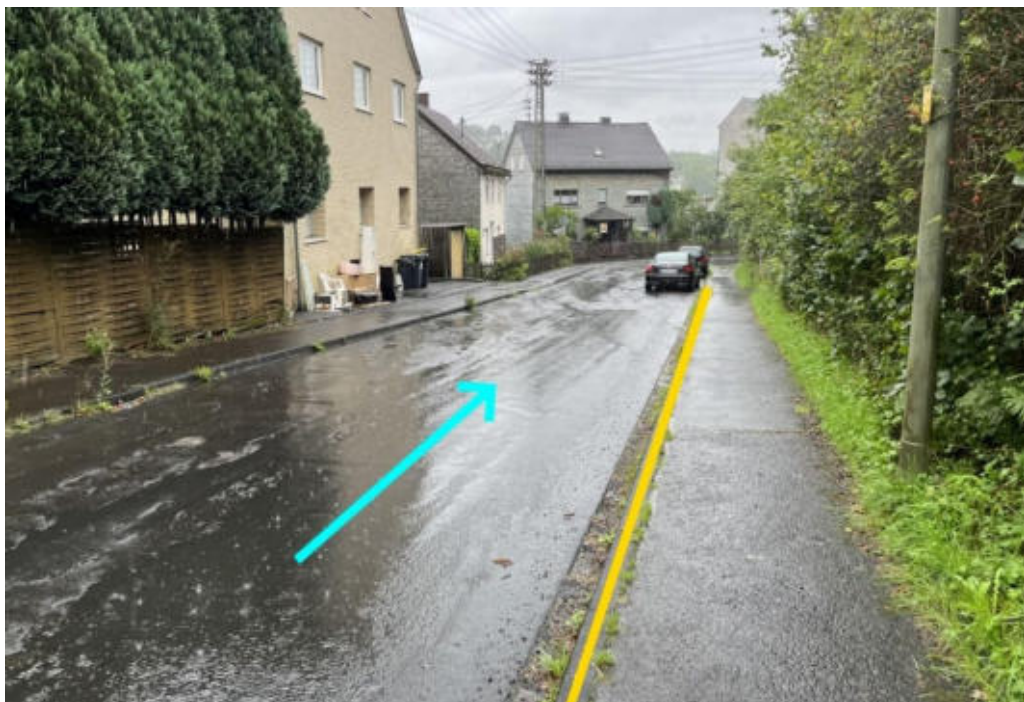
Abbildung 82: Notabflussweg "Friedrich-Ebert-Straße" mit Fließweg (hellblau) und Bordanlage (gelb)

Abbildung 83: Notabflussweg "Friedrich-Ebert-Straße" mit Fließweg (hellblau) und Bordanlage (gelb)

- Prüfen und ggf. sichern des Notabflussweges Friedrich-Ebert-Straße. Die bestehenden Bebauungsstrukturen (u.A. Mauern das Straßenprofil) müssen durch Objektschutzmaßnahmen ergänzt werden. (**Be32**) vgl. Be33, siehe Abbildung 87 bis Abbildung 91 → die Maßnahme bezieht sich auf keinen konkreten Gefahrenpunkt, ist aber ein wichtiger Beitrag zur Überflutungsvorsorge

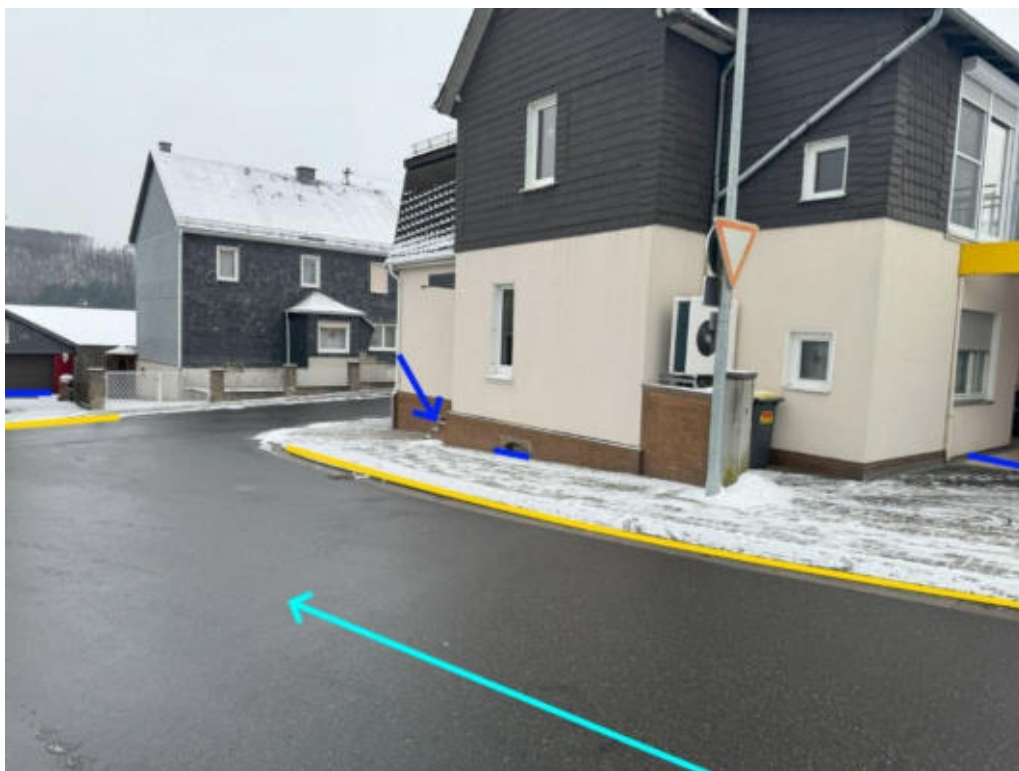
Abbildung 324: Notabflussweg „Gerstenkampstraße“ mit Fließweg (hellblau), Objektschutzmaßnahmen (blau) und Bordanlage (gelb)

- Prüfen und ggf. sichern des Notabflussweges Gerstenkampstraße. Die bestehenden Bebauungsstrukturen (u.A. Mauern das Straßenprofil) müssen durch Objektschutzmaßnahmen ergänzt werden. (**Be78**), vgl. Be79, siehe Abbildung 314 bis Abbildung 325 → die Maßnahme bezieht sich auf keinen konkreten Gefahrenpunkt, ist aber ein wichtiger Beitrag zur Überflutungsvorsorge

- Prüfen und ggf. sichern des Notabflussweges Gerstenkampstraße. Die bestehenden Bebauungsstrukturen (u.A. Mauern das Straßenprofil) müssen durch Objektschutzmaßnahmen ergänzt werden. **(Be79)**, vgl. Be78, siehe Abbildung 314 bis Abbildung 325 → die Maßnahme bezieht sich auf keinen konkreten Gefahrenpunkt, ist aber ein wichtiger Beitrag zur Überflutungsvorsorge

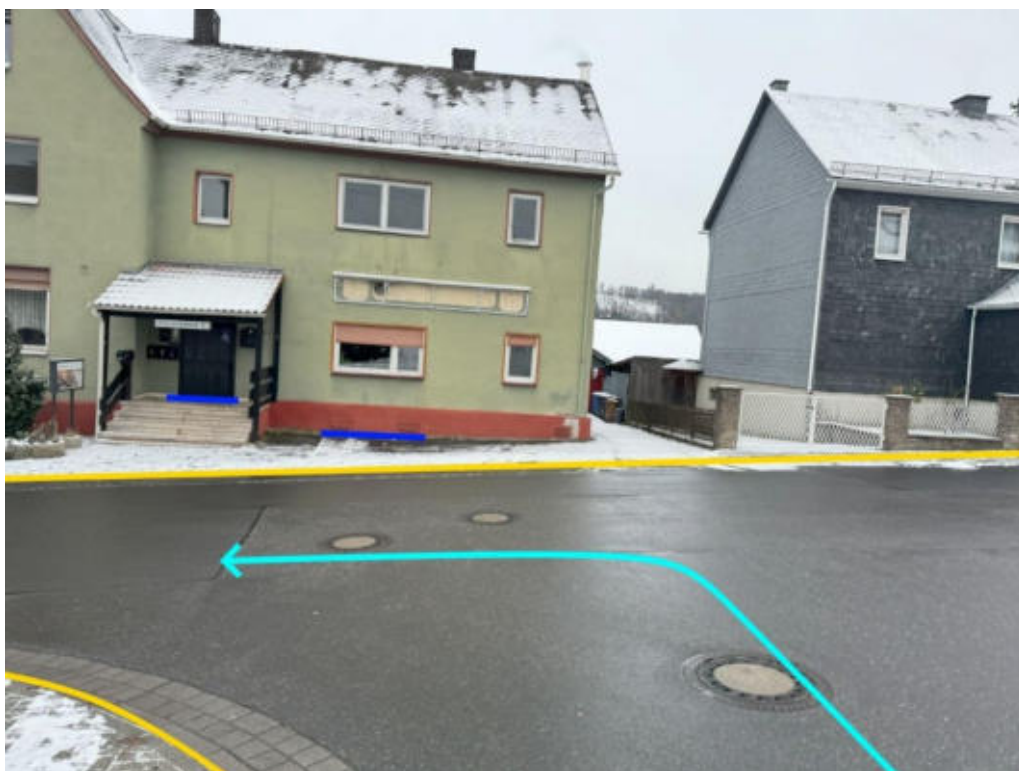
Abbildung 325: Notabflussweg „Gerstenkampstraße“ mit Fließweg (hellblau), Objektschutzmaßnahmen (blau) und Bordanlage (gelb)

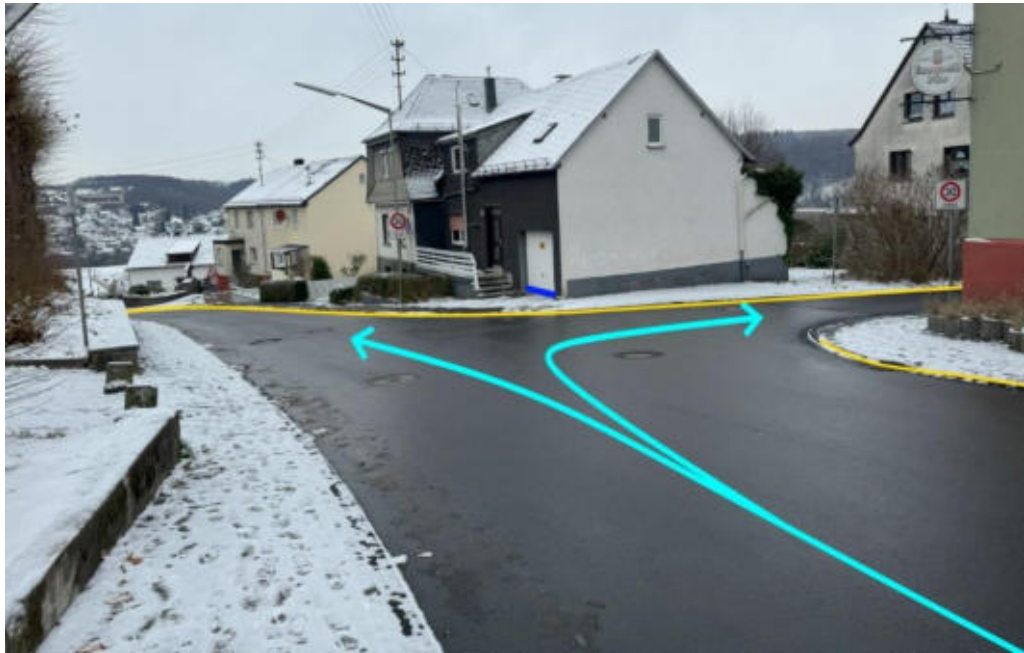
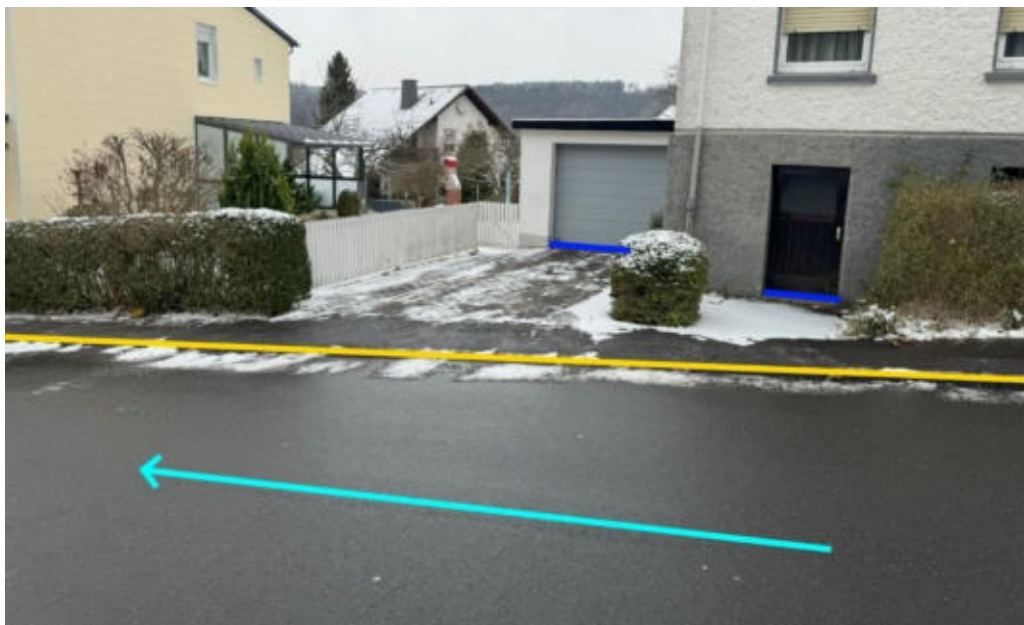
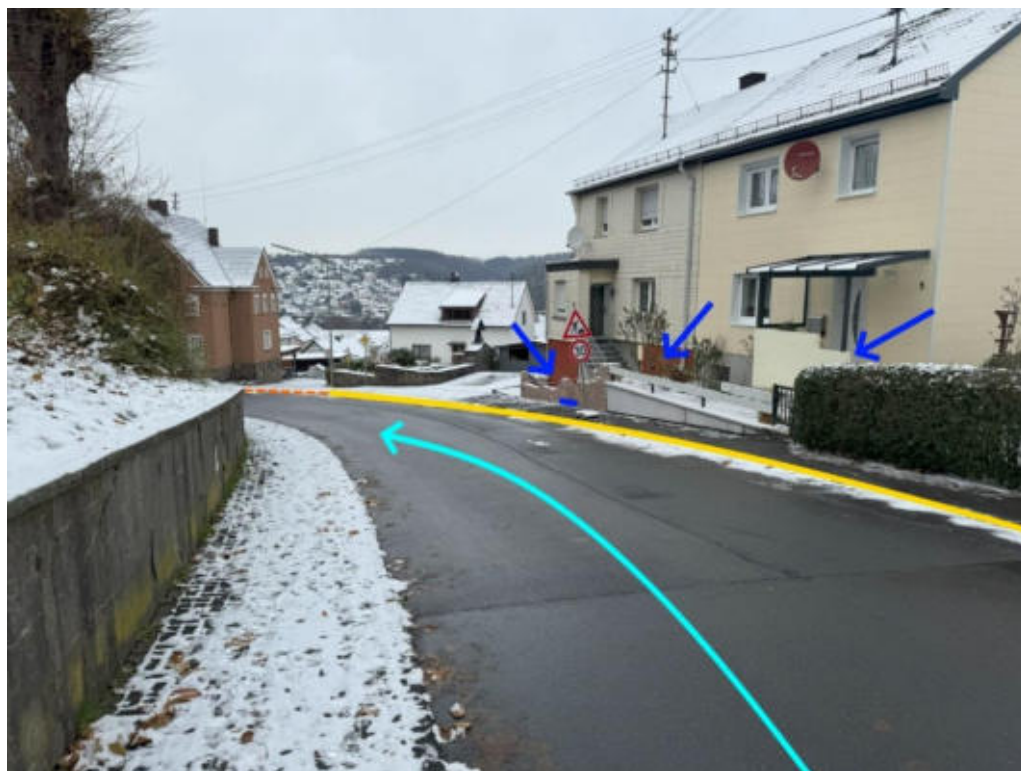
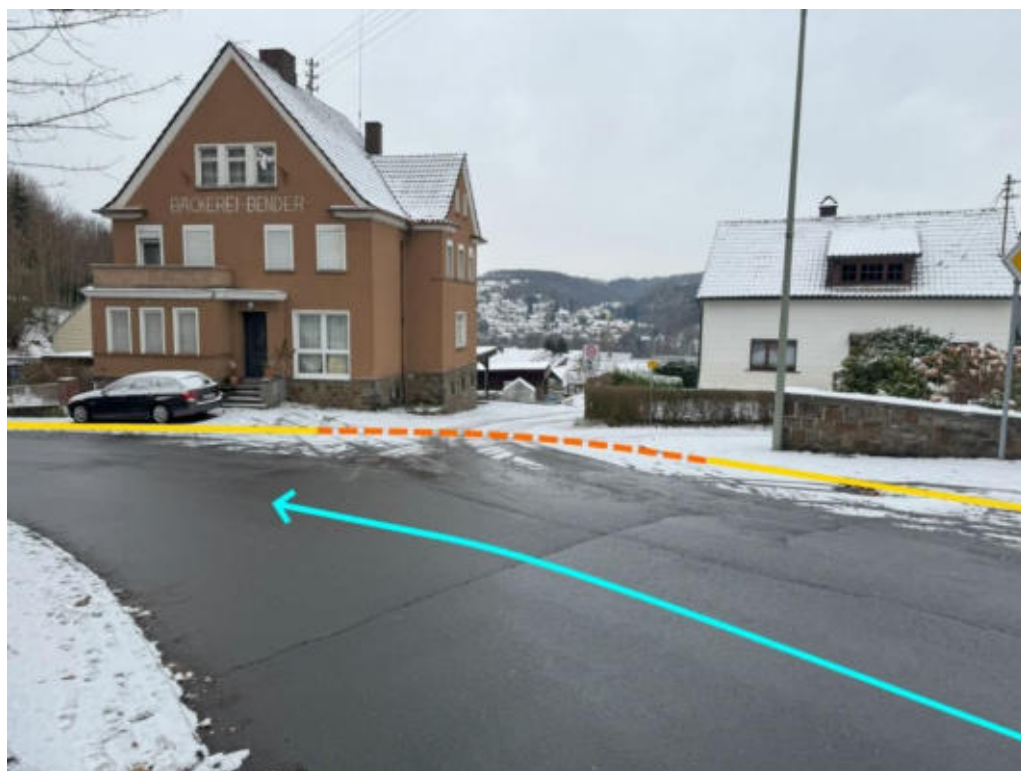
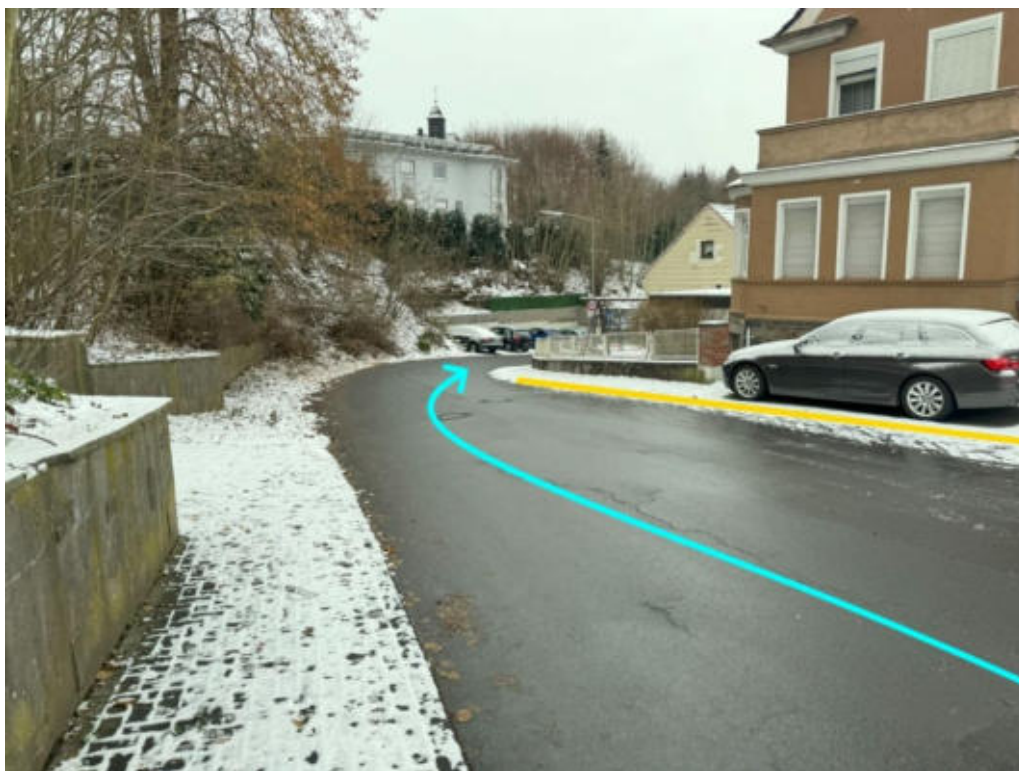
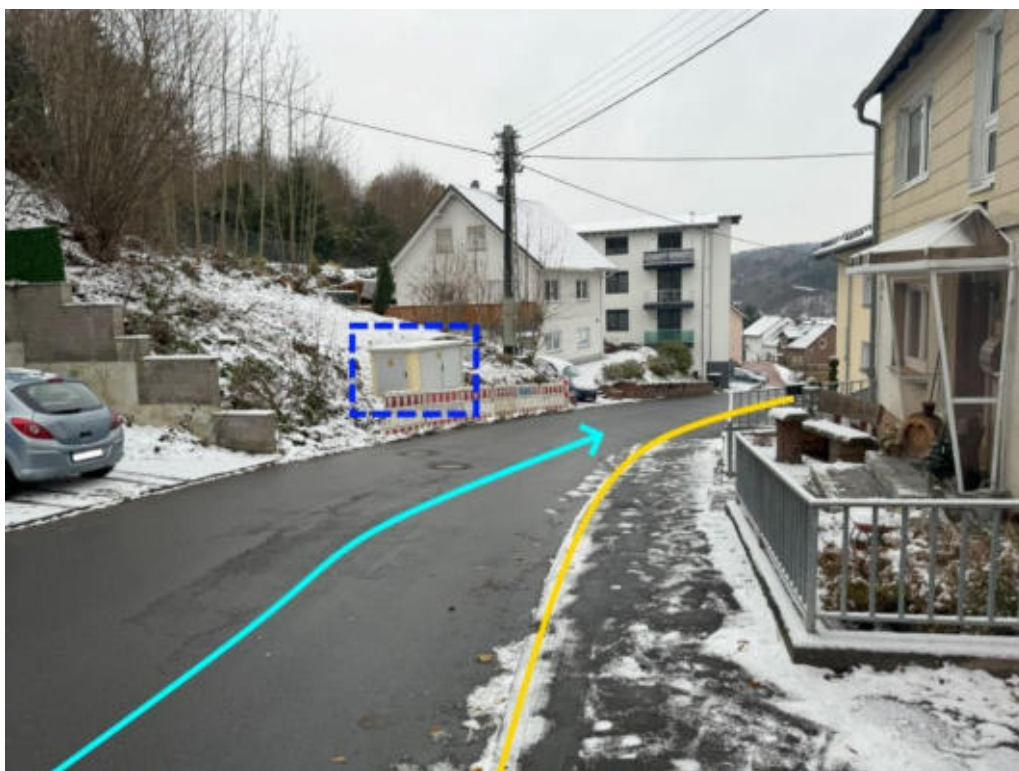
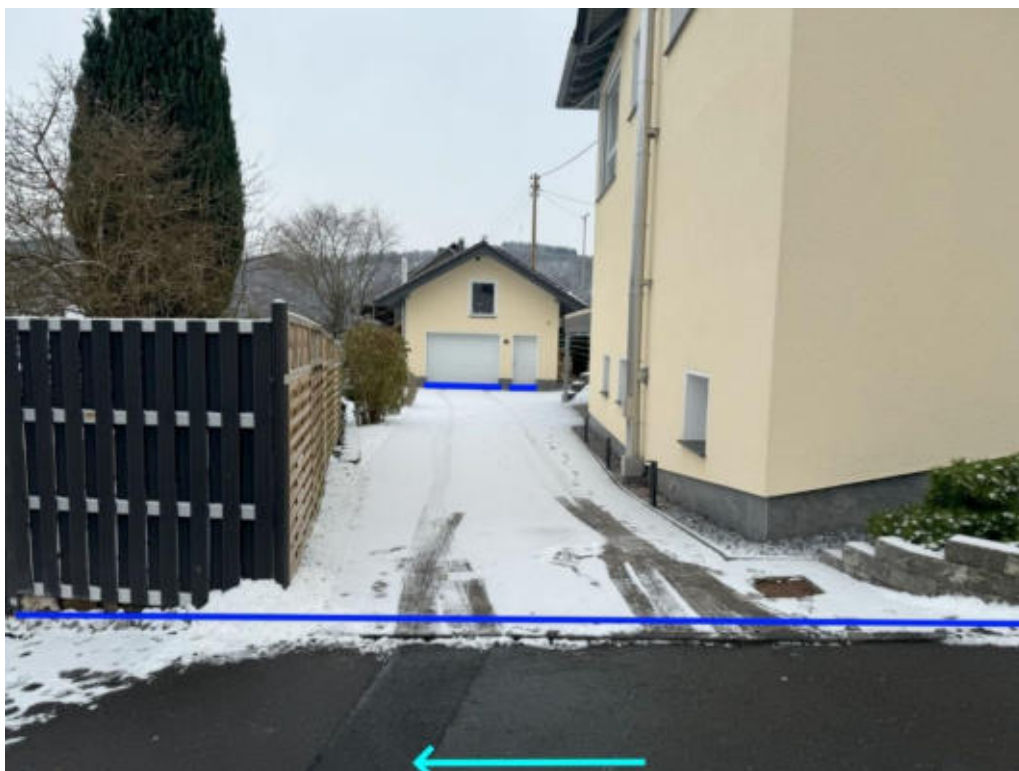
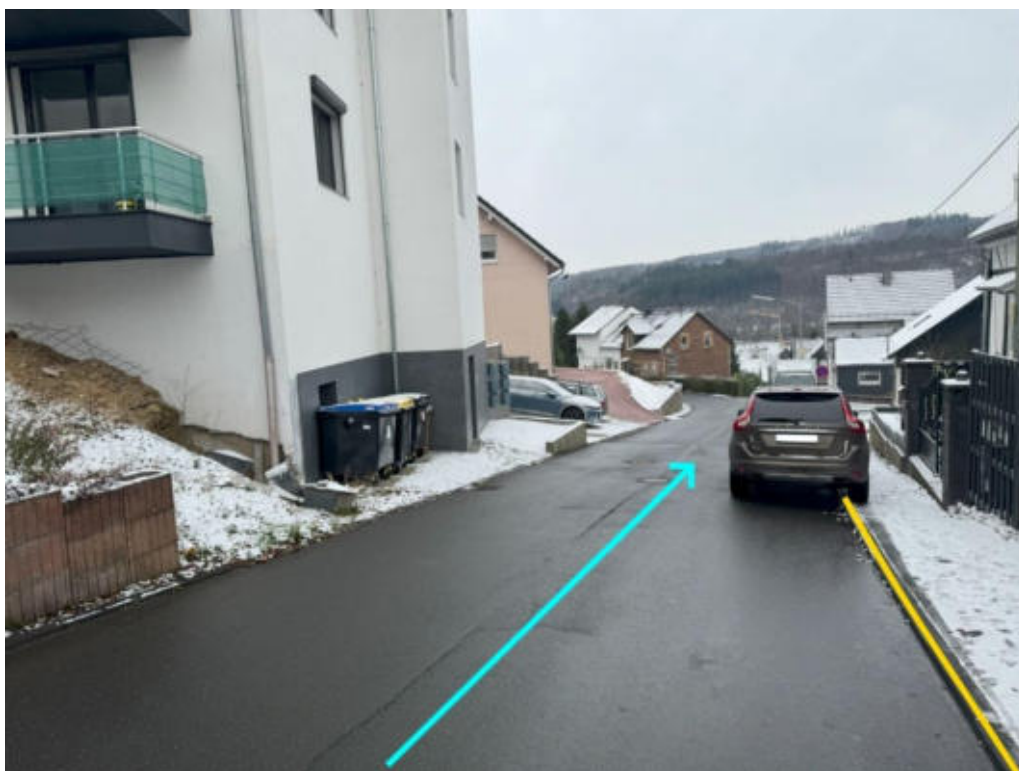
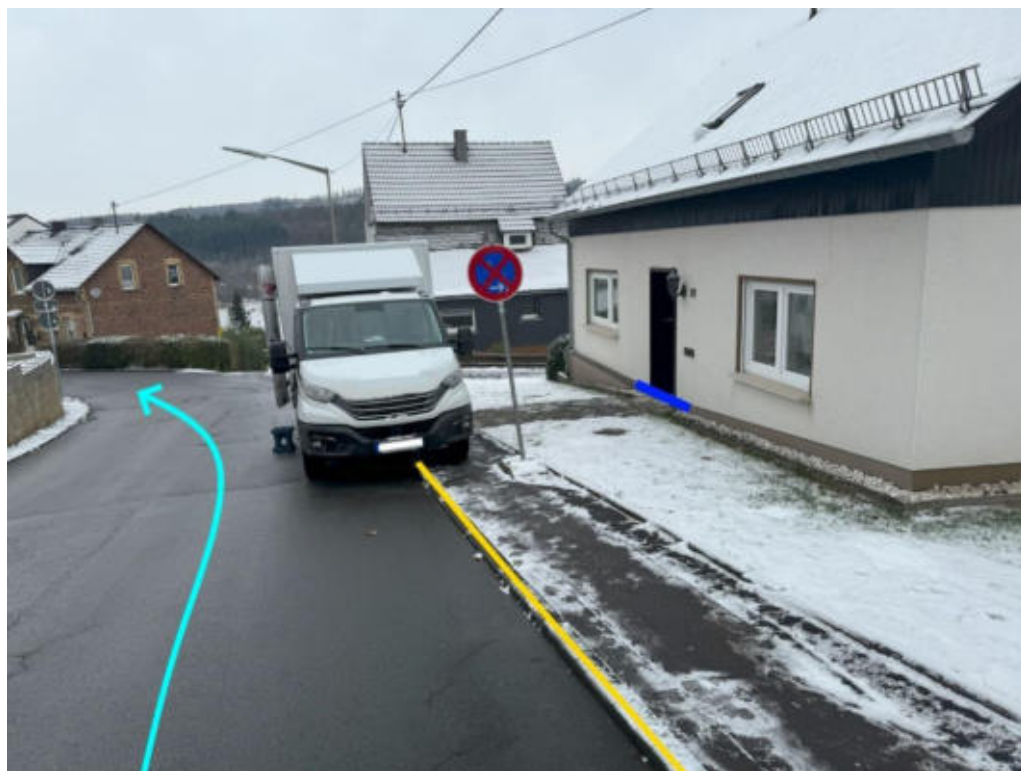
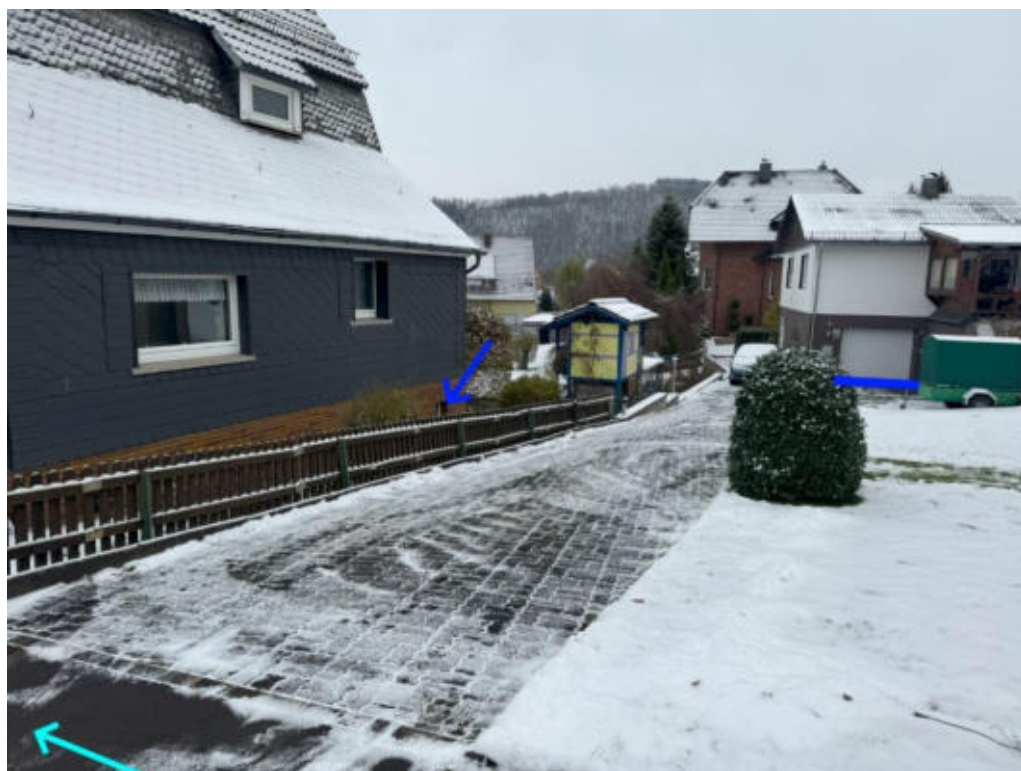
Abbildung 326: Notabflussweg „Im Grund“ mit Fließweg (hellblau), Objektschutzmaßnahmen (blau) und Bordanlage (gelb)

Abbildung 327: Notabflussweg „Im Grund“ mit Fließweg (hellblau), Objektschutzmaßnahmen (blau) und Bordanlage (gelb)

Abbildung 328: Notabflussweg „Im Grund“ mit Fließweg (hellblau), Objektschutzmaßnahmen (blau), Aufwallung (orange) und Bordanlage (gelb)

Abbildung 329: Notabflussweg „Im Grund“ mit Fließweg (hellblau), Aufwallung (orange) und Bordanlage (gelb)

Abbildung 330: Notabflussweg „Im Grund“ mit Fließweg (hellblau) und Bordanlage (gelb)

Abbildung 331: Notabflussweg „Im Grund“ mit Fließweg (hellblau), Objektschutzmaßnahmen (blau) und Bordanlage (gelb)

Abbildung 332: Notabflussweg „Im Grund“ mit Fließweg (hellblau) und Objektschutzmaßnahmen (blau)

Abbildung 333: Notabflussweg „Im Grund“ mit Fließweg (hellblau) und Bordanlage (gelb)

Abbildung 334: Notabflussweg „Im Grund“ mit Fließweg (hellblau), Objektschutzmaßnahmen (blau) und Bordanlage (gelb)

Abbildung 335: Notabflussweg „Im Grund“ mit Fließweg (hellblau) und Objektschutzmaßnahmen (blau)

- Prüfen und ggf. sichern des Notabflussweges Im Grund. Die bestehenden Bebauungsstrukturen (u.A. Mauern das Straßenprofil) müssen durch Objektschutzmaßnahmen ergänzt werden. (**Be80**) vgl. Be81, siehe Abbildung 326 bis Abbildung 335 → die Maßnahme bezieht sich auf keinen konkreten Gefahrenpunkt, ist aber ein wichtiger Beitrag zur Überflutungsvorsorge

- Prüfen und ggf. sichern des Notabflussweges Im Grund. Die bestehenden Bebauungsstrukturen (u.A. Mauern das Straßenprofil) müssen durch Objektschutzmaßnahmen ergänzt werden. **(Be81)** vgl. Be80, siehe Abbildung 326 bis Abbildung 335 → die Maßnahme bezieht sich auf keinen konkreten Gefahrenpunkt, ist aber ein wichtiger Beitrag zur Überflutungsvorsorge
