Verbandsgemeinde Betzdorf-Gebhardshain
Örtliches Hochwasser- und Starkregenvorsorgekonzept
– Einzugsgebiet Betzdorf –

Anlage 01

Erläuterungsbericht

Stand: 22.11.2024

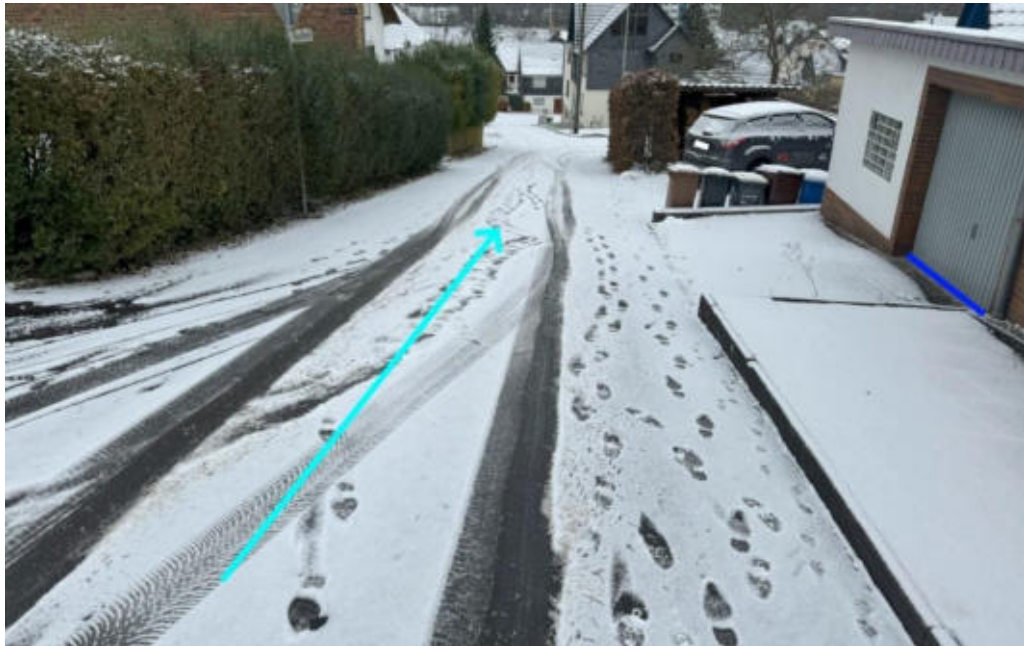
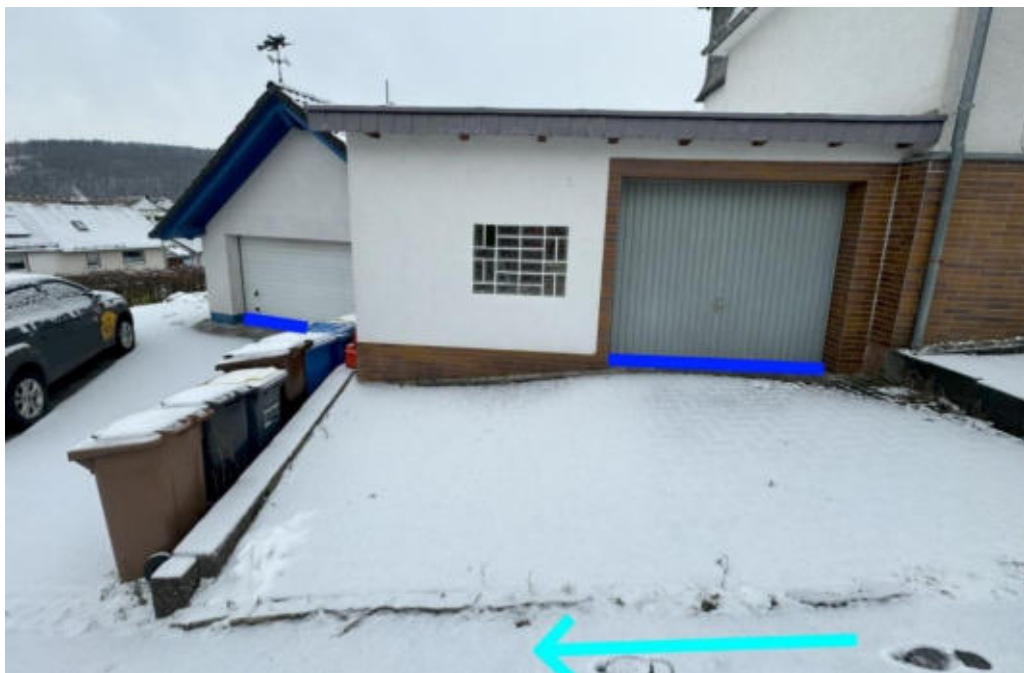
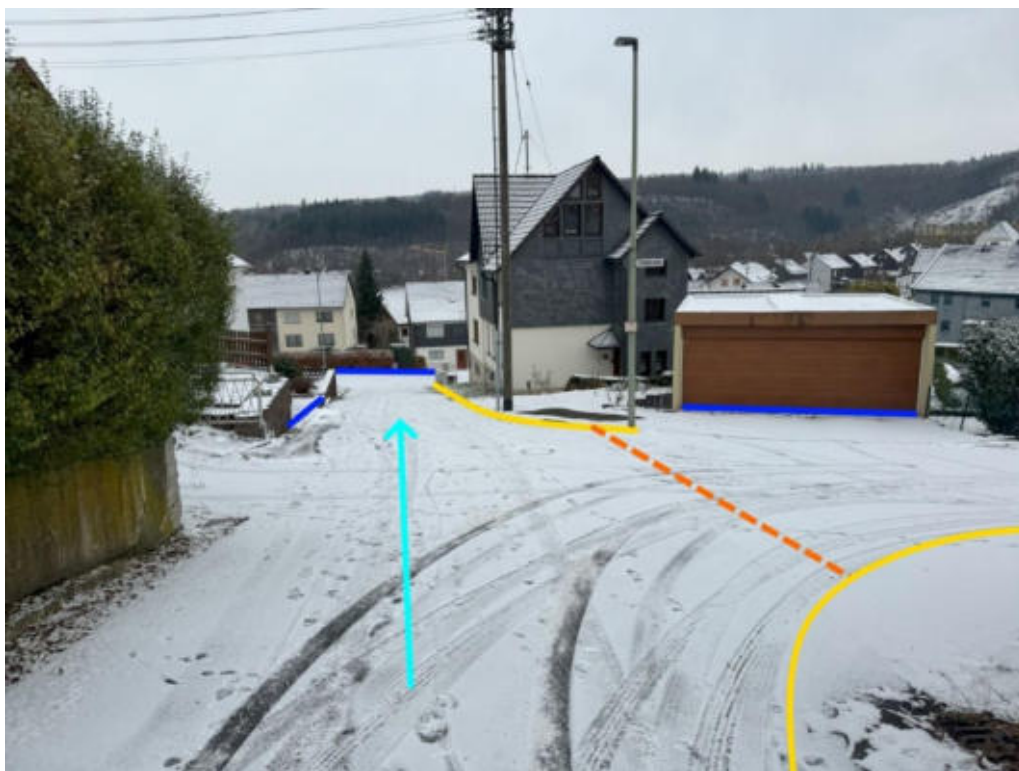
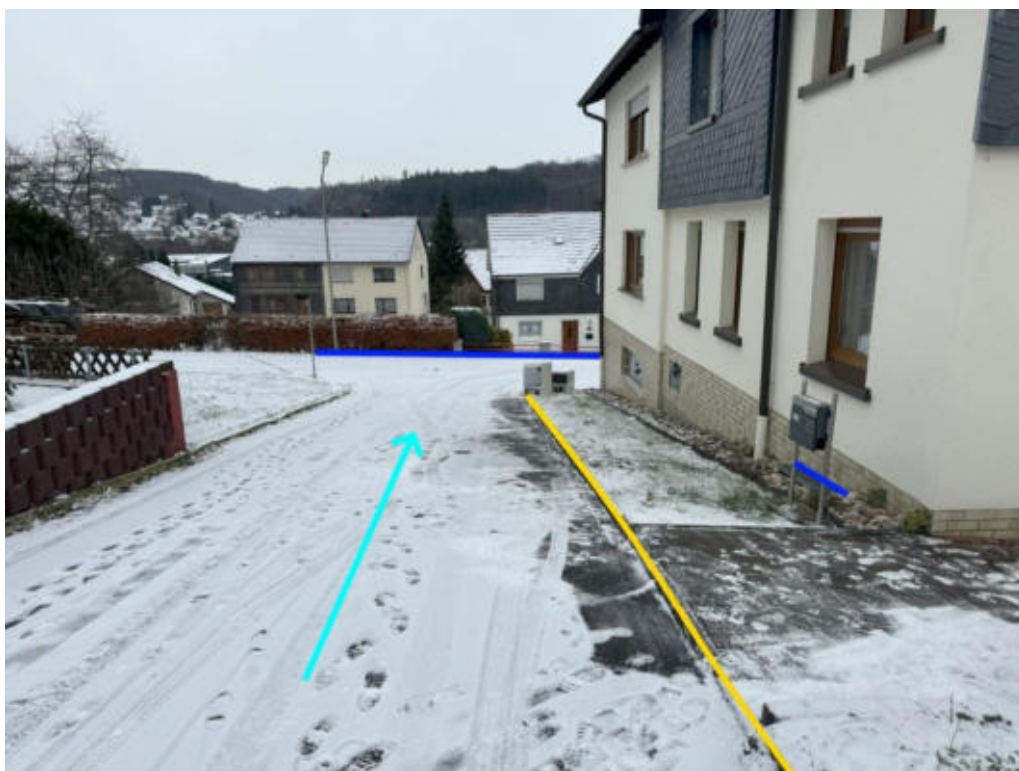
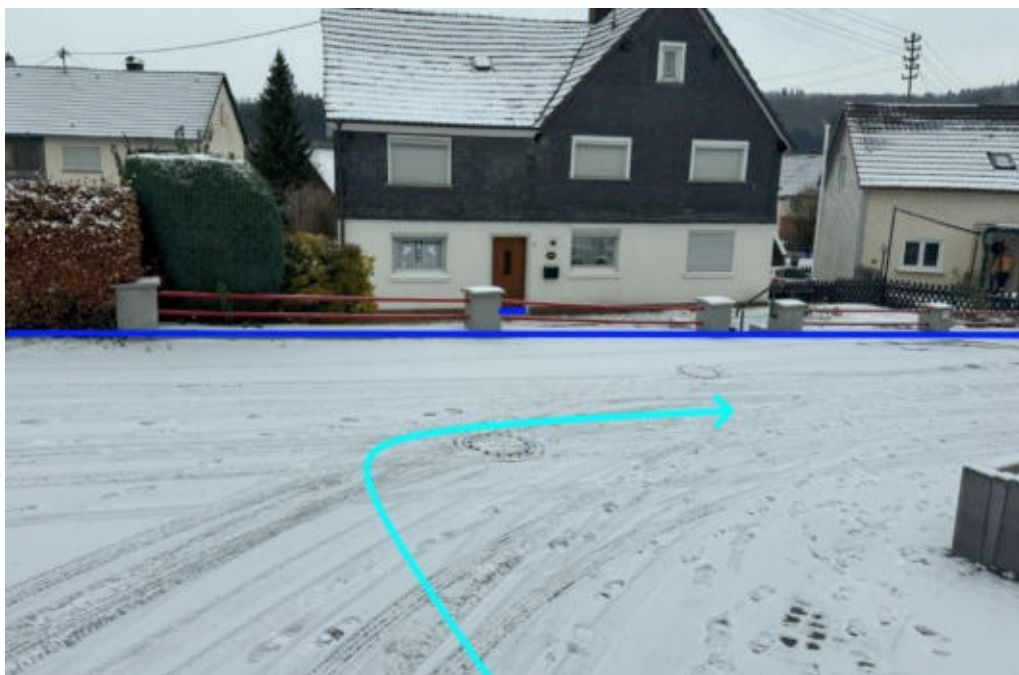
Abbildung 336: Notabflussweg „Kurze Straße“ mit Fließweg (hellblau) und Objektschutzmaßnahmen (blau)

Abbildung 337: Notabflussweg „Kurze Straße“ mit Fließweg (hellblau) und Objektschutzmaßnahmen (blau)

Abbildung 338: Notabflussweg „Kurze Straße“ mit Fließweg (hellblau), Objektschutzmaßnahmen (blau), Aufwällung (orange) und Bordanlage (gelb)

Abbildung 339: Notabflussweg „Kurze Straße“ mit Fließweg (hellblau), Objektschutzmaßnahmen (blau) und Bordanlage (gelb)

Abbildung 340: Notabflussweg „Kurze Straße“ mit Fließweg (hellblau) und Objektschutzmaßnahmen (blau)

- Prüfen und ggf. sichern des Notabflussweges Kurze Straße. Die bestehenden Bebauungsstrukturen (u.A. Mauern das Straßenprofil) müssen durch Objektschutzmaßnahmen ergänzt werden. (**Be82**), vgl. Be83, siehe Abbildung 336 bis Abbildung 340 → die Maßnahme bezieht sich auf keinen konkreten Gefahrenpunkt, ist aber ein wichtiger Beitrag zur Überflutungsvorsorge

- Prüfen und ggf. sichern des Notabflussweges Kurze Straße. Die bestehenden Bebauungsstrukturen (u.A. Mauern das Straßenprofil) müssen durch Objektschutzmaßnahmen ergänzt werden. **(Be83)**, vgl. Be82, siehe Abbildung 336 bis Abbildung 340 → die Maßnahme bezieht sich auf keinen konkreten Gefahrenpunkt, ist aber ein wichtiger Beitrag zur Überflutungsvorsorge

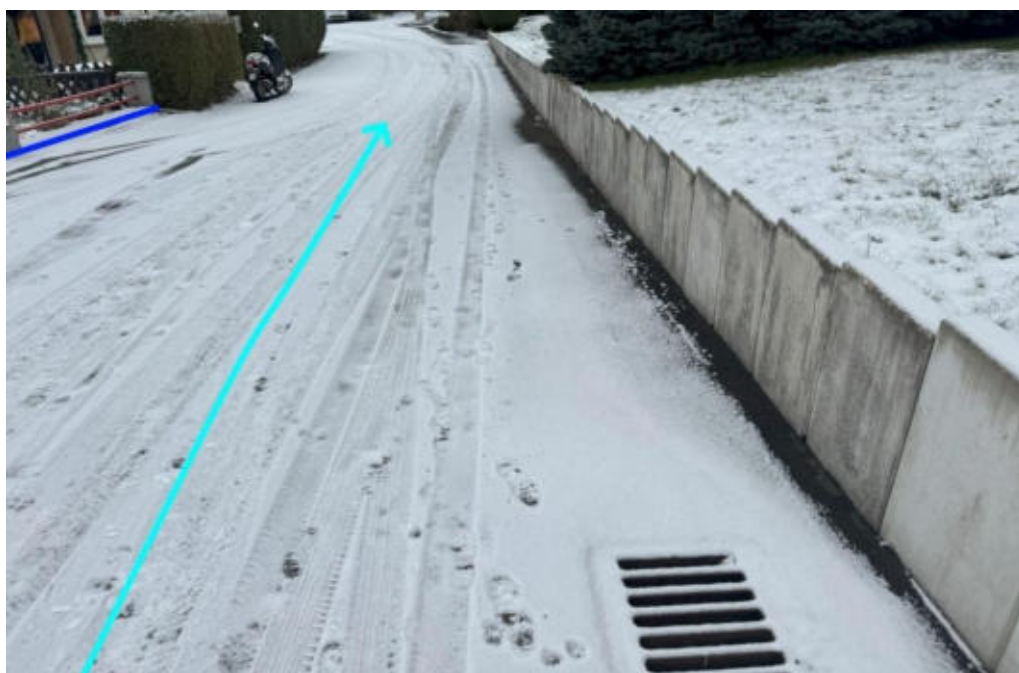
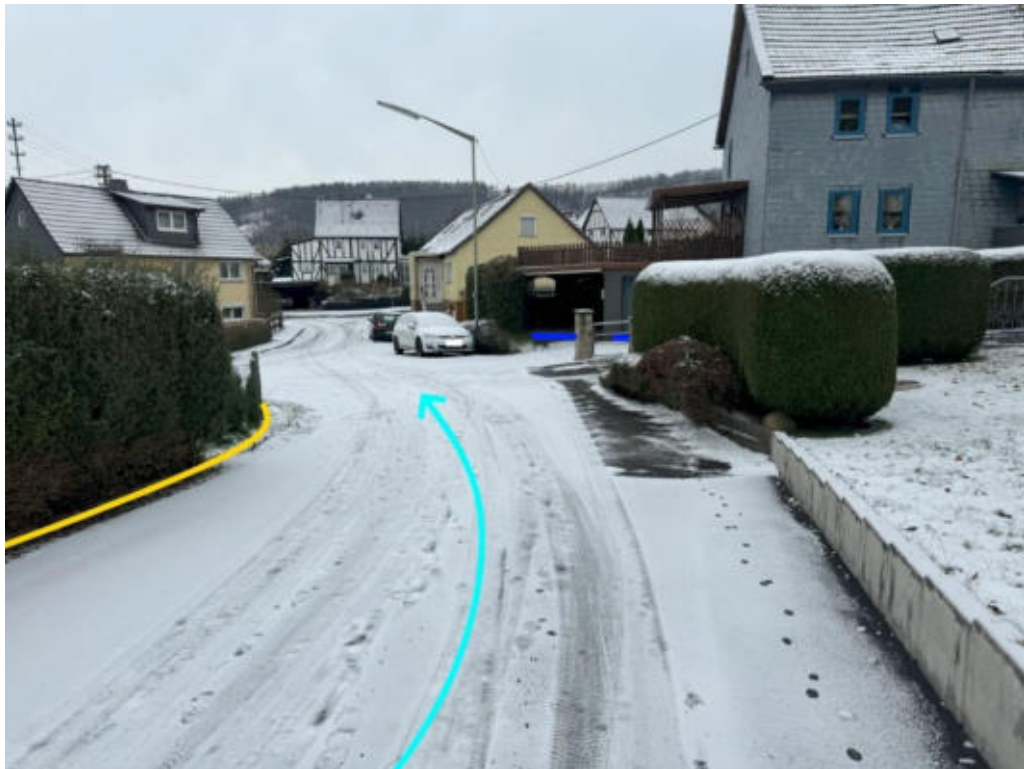
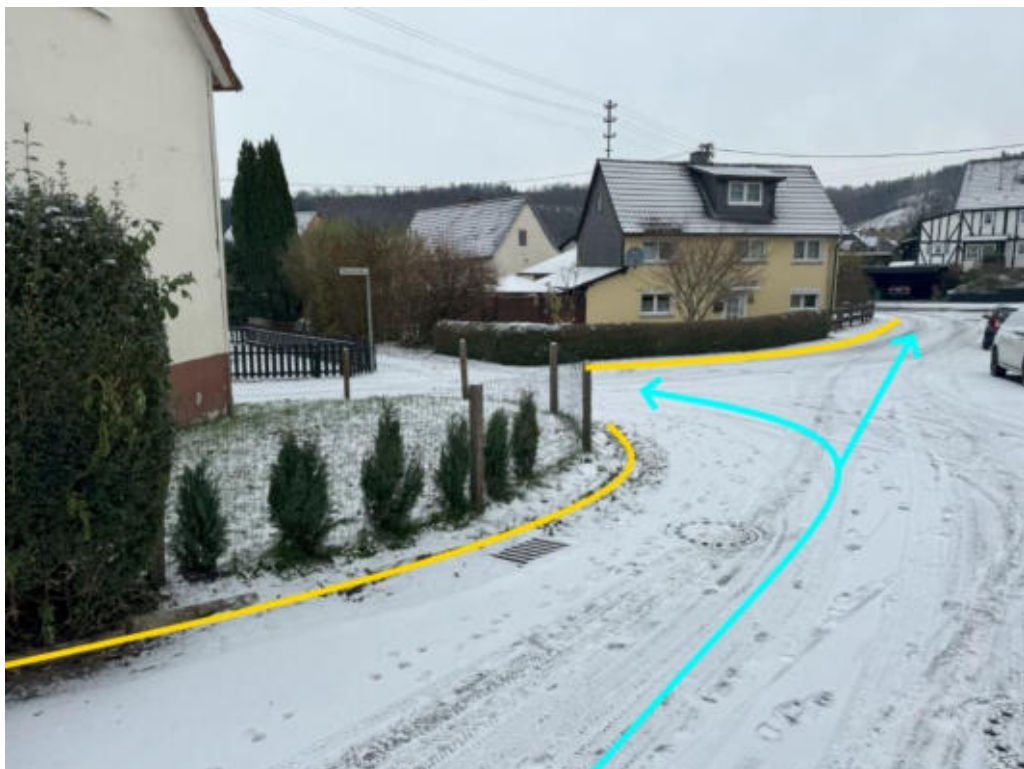
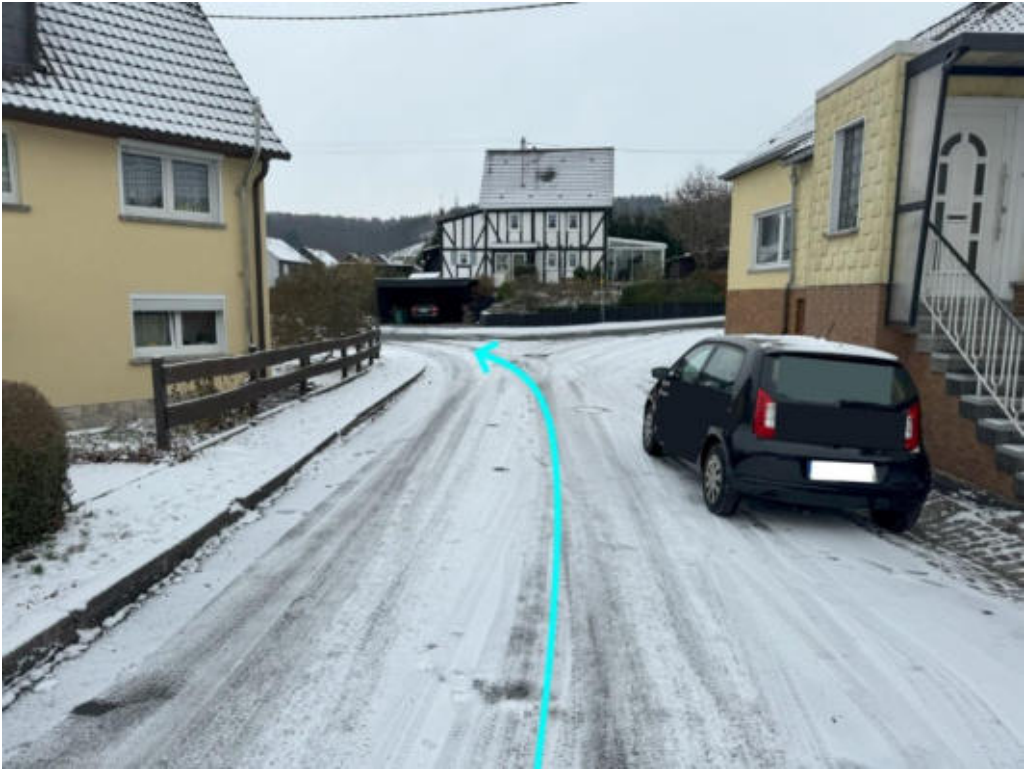
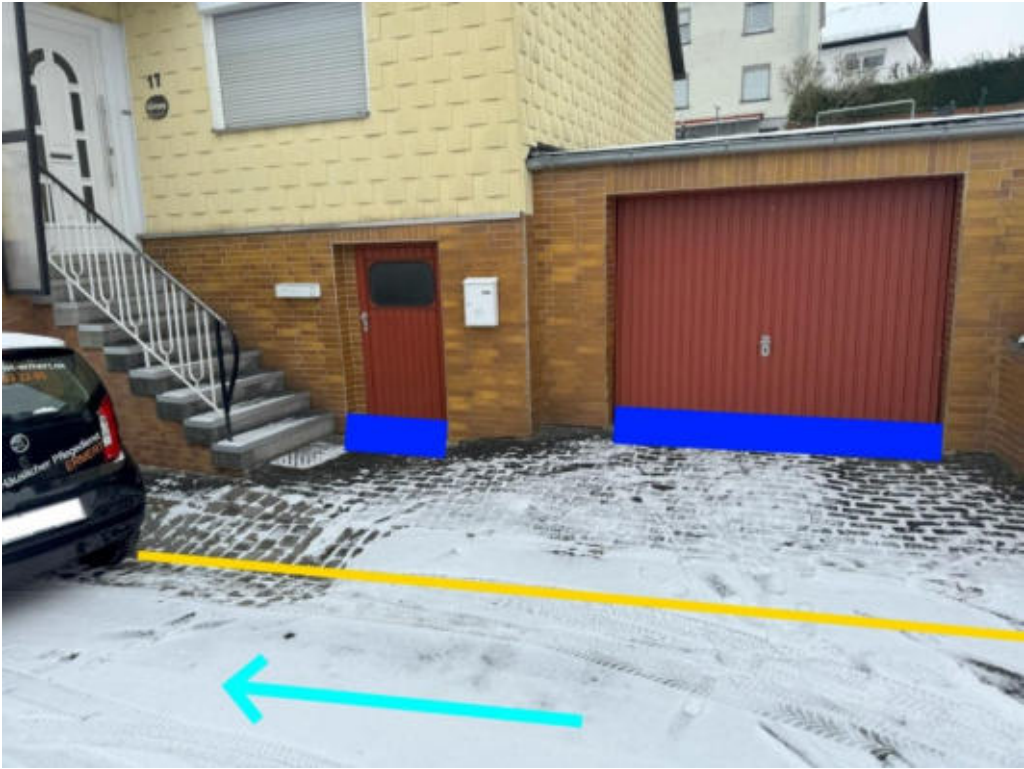
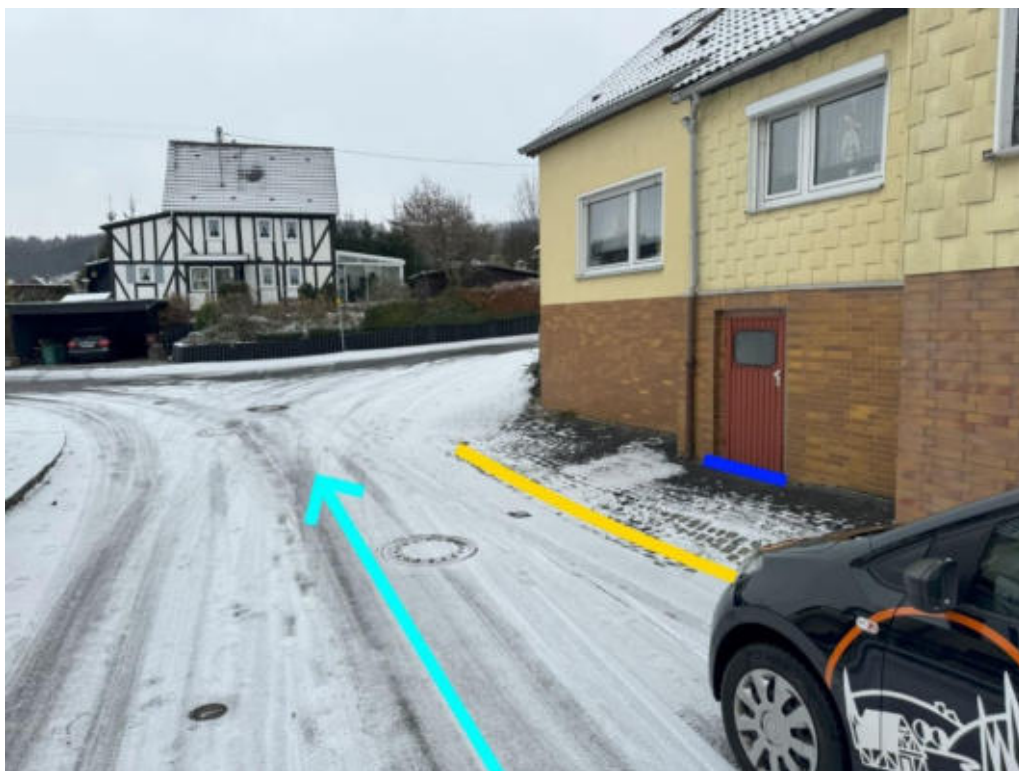
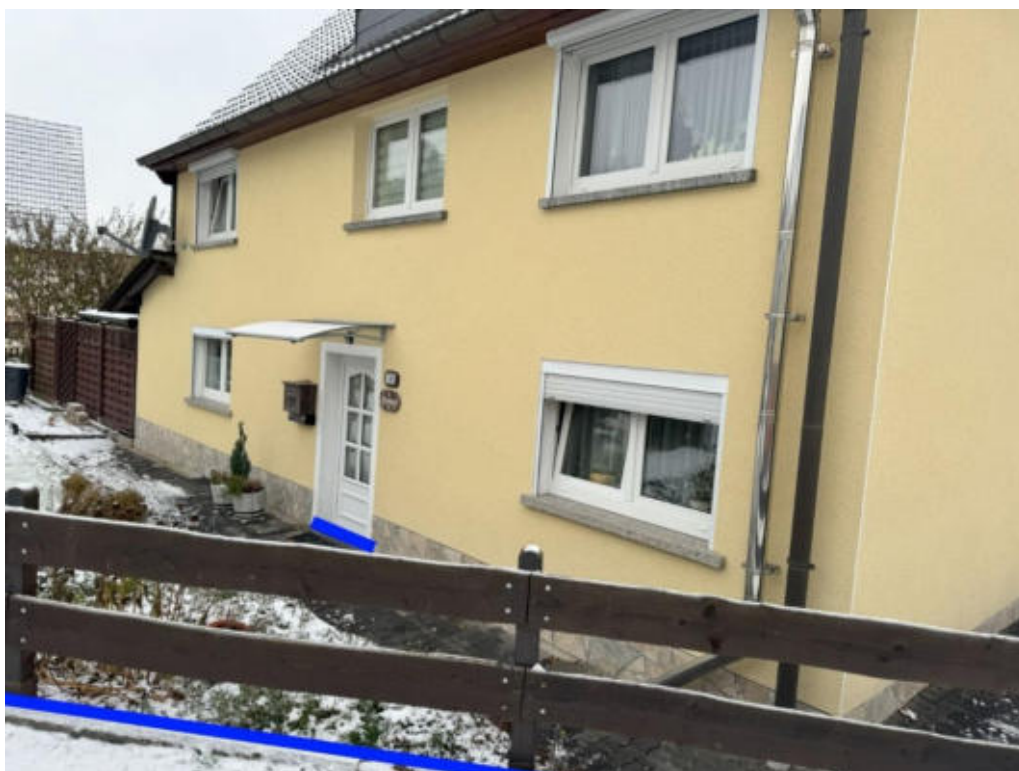
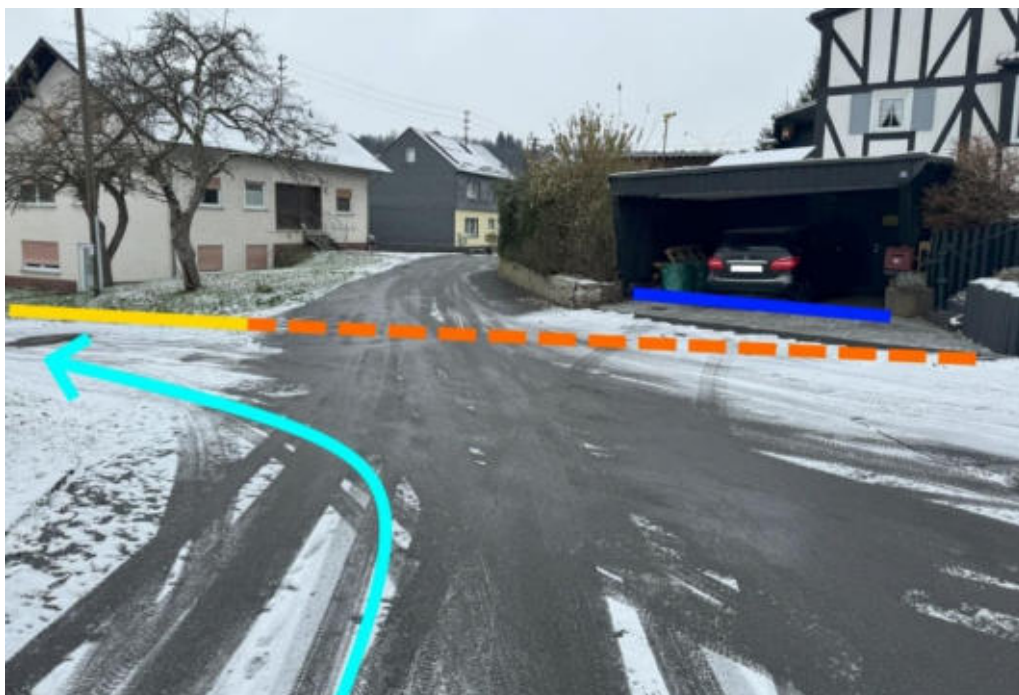
Abbildung 341: Notabflussweg „Dorfstraße“ mit Fließweg (hellblau) und Objektschutzmaßnahmen (blau)

Abbildung 342: Notabflussweg „Dorfstraße“ mit Fließweg (hellblau), Objektschutzmaßnahmen (blau) und Bordanlage (gelb)

Abbildung 343: Notabflussweg „Dorfstraße“ mit Fließweg (hellblau) und Bordanlage (gelb)

Abbildung 344: Notabflussweg „Dorfstraße“ mit Fließweg (hellblau)

Abbildung 345: Notabflussweg „Dorfstraße“ mit Fließweg (hellblau), Objektschutzmaßnahmen (blau) und Bordanlage (gelb)

Abbildung 346: Notabflussweg „Dorfstraße“ mit Fließweg (hellblau), Objektschutzmaßnahmen (blau) und Bordanlage (gelb)

Abbildung 347: Notabflussweg „Dorfstraße“ mit Objektschutzmaßnahmen (blau)

Abbildung 348: Notabflussweg „Dorfstraße“ mit Fließweg (hellblau), Objektschutzmaßnahmen (blau), Aufwallung (orange) und Bordanlage (gelb)

- Prüfen und ggf. sichern des Notabflussweges Dorfstraße. Die bestehenden Bebauungsstrukturen (u.A. Mauern das Straßenprofil) müssen durch Objektschutzmaßnahmen ergänzt werden. (**Be84**) vgl. Be85, siehe Abbildung 341 bis Abbildung 348 → die Maßnahme bezieht sich auf keinen konkreten Gefahrenpunkt, ist aber ein wichtiger Beitrag zur Überflutungsvorsorge

- Prüfen und ggf. sichern des Notabflussweges Dorfstraße. Die bestehenden Bebauungsstrukturen (u.A. Mauern das Straßenprofil) müssen durch Objektschutzmaßnahmen ergänzt werden. **(Be85)** vgl. Be86, siehe Abbildung 341 bis Abbildung 348 → die Maßnahme bezieht sich auf keinen konkreten Gefahrenpunkt, ist aber ein wichtiger Beitrag zur Überflutungsvorsorge

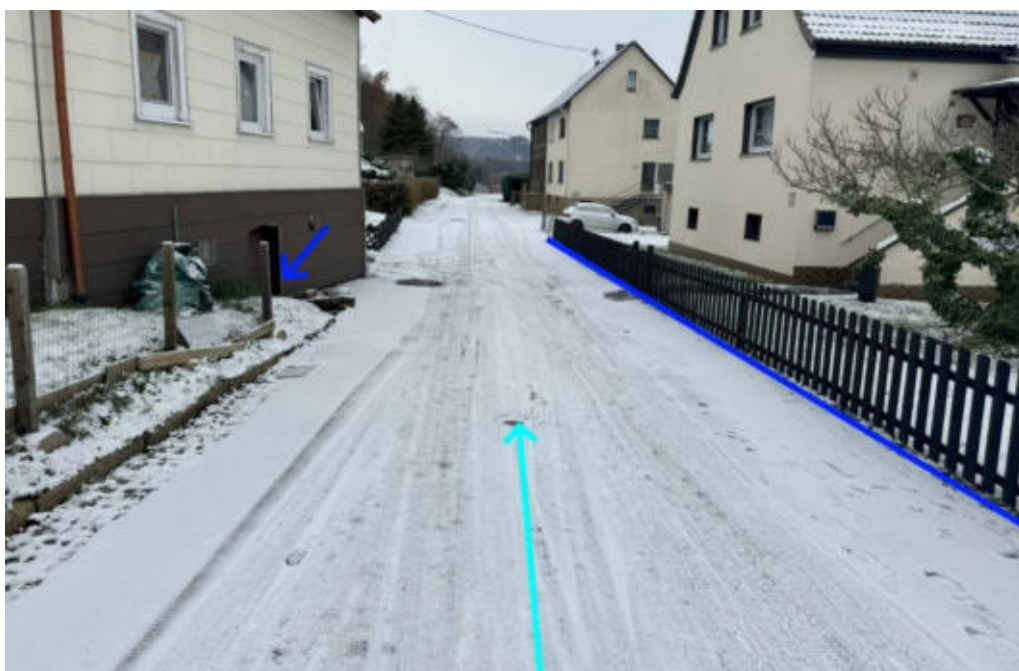
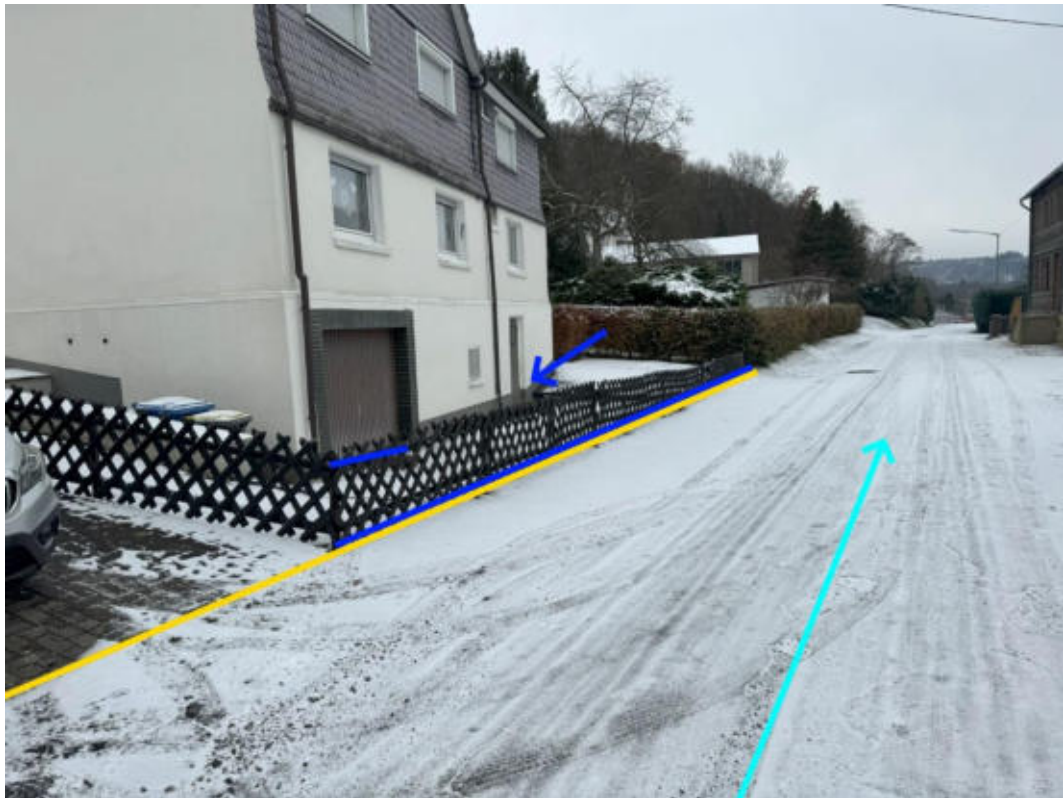
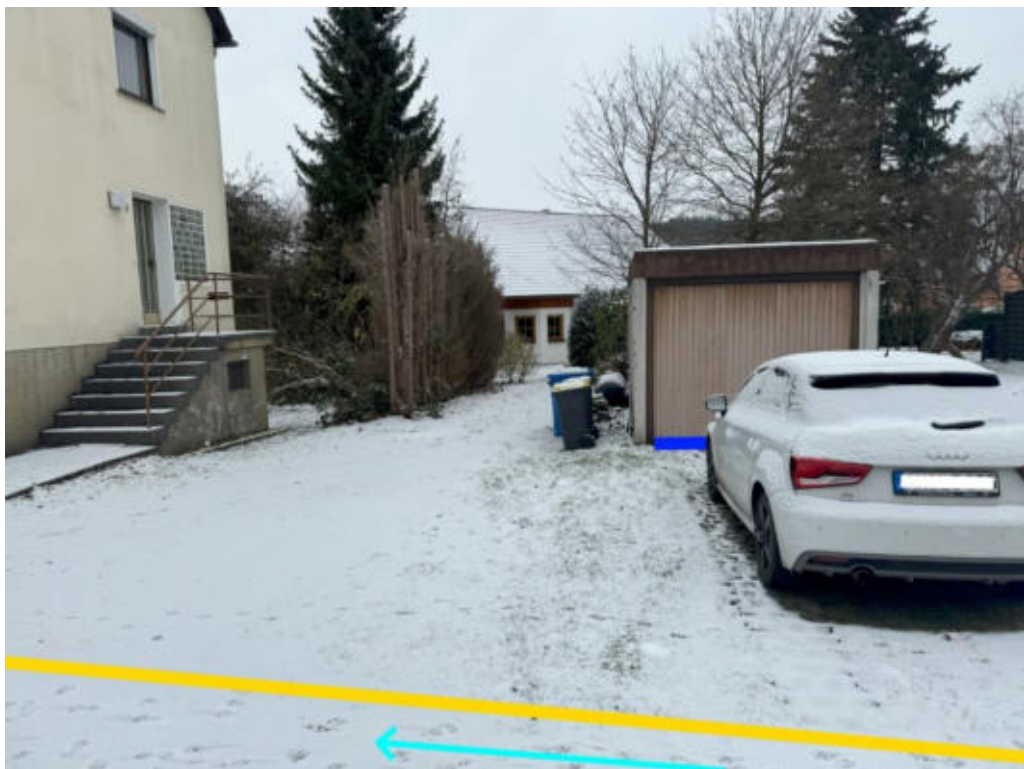
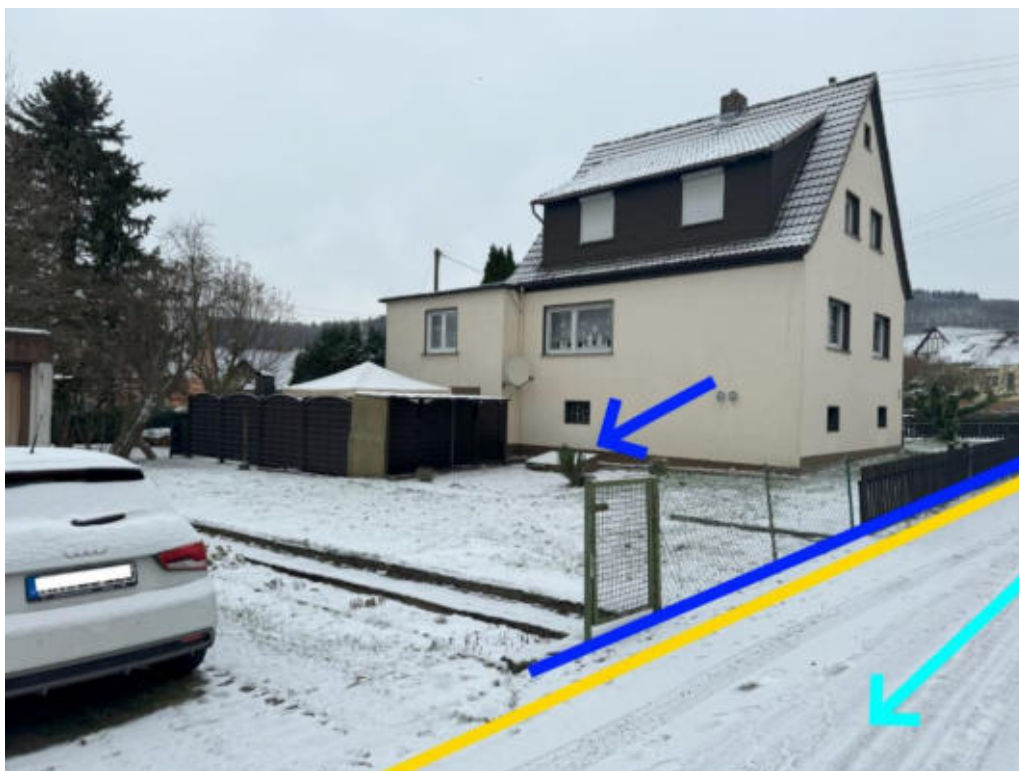
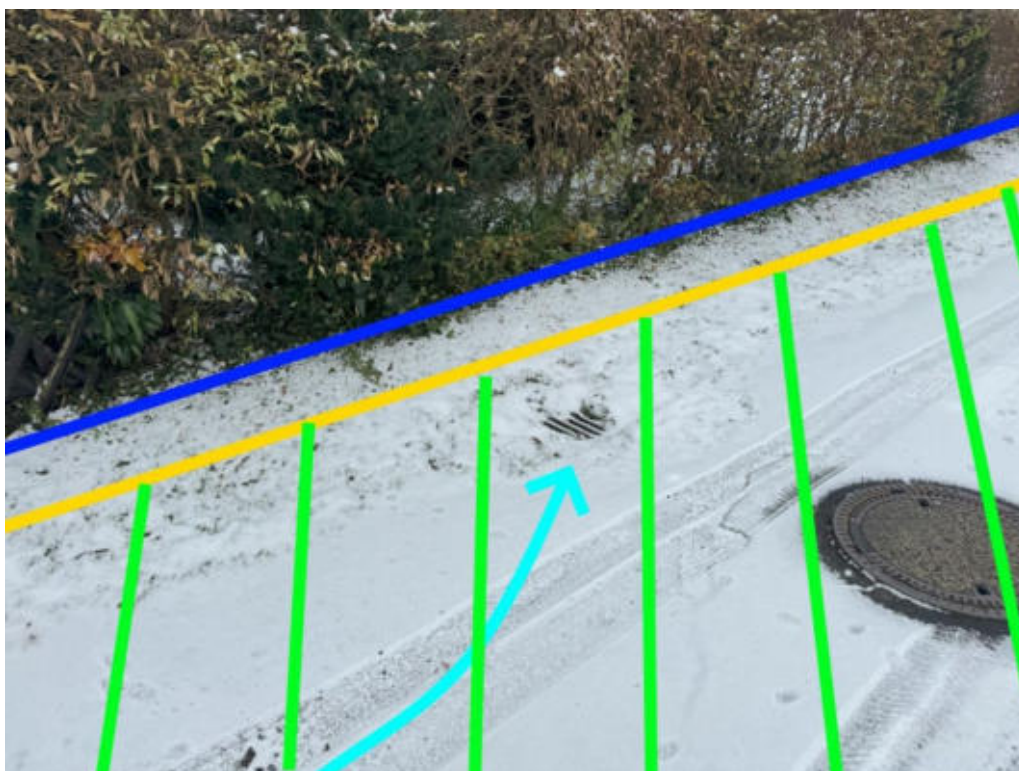
Abbildung 349: Notabflussweg „Wiesenstraße“ mit Fließweg (hellblau), Objektschutzmaßnahmen (blau) und Bordanlage (gelb)

Abbildung 350: Notabflussweg „Wiesenstraße“ mit Fließweg (hellblau), Objektschutzmaßnahmen (blau) und Bordanlage (gelb)

Abbildung 351: Notabflussweg „Wiesenstraße“ mit Fließweg (hellblau), Objektschutzmaßnahmen (blau) und Bordanlage (gelb)

Abbildung 352: Notabflussweg „Wiesenstraße“ mit Fließweg (hellblau), Objektschutzmaßnahmen (blau) und Bordanlage (gelb)

Abbildung 353: Notabflussweg „Wiesenstraße“ mit Fließweg (hellblau), Objektschutzmaßnahmen (blau), Bordanlage (gelb) und Senke (hellgrün)

- Prüfen und ggf. sichern des Notabflussweges Wiesenstraße. Die bestehenden Bebauungsstrukturen (u.A. Mauern das Straßenprofil) müssen durch Objektschutzmaßnahmen ergänzt werden. **(Be86)** vgl. Be87, siehe Abbildung 349 bis Abbildung 353 → die Maßnahme bezieht sich auf keinen konkreten Gefahrenpunkt, ist aber ein wichtiger Beitrag zur Überflutungsvorsorge

- Prüfen und ggf. sichern des Notabflussweges Wiesenstraße. Die bestehenden Bebauungsstrukturen (u.A. Mauern das Straßenprofil) müssen durch Objektschutzmaßnahmen ergänzt werden. **(Be87)** vgl. Be86, siehe Abbildung 349 bis Abbildung 353 → die Maßnahme bezieht sich auf keinen konkreten Gefahrenpunkt, ist aber ein wichtiger Beitrag zur Überflutungsvorsorge

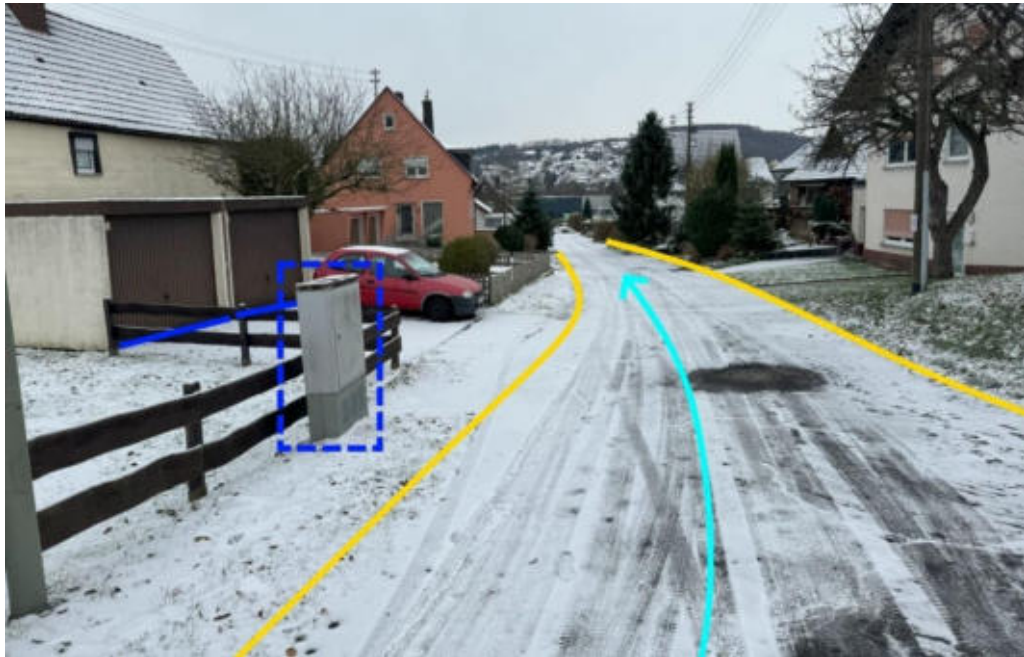
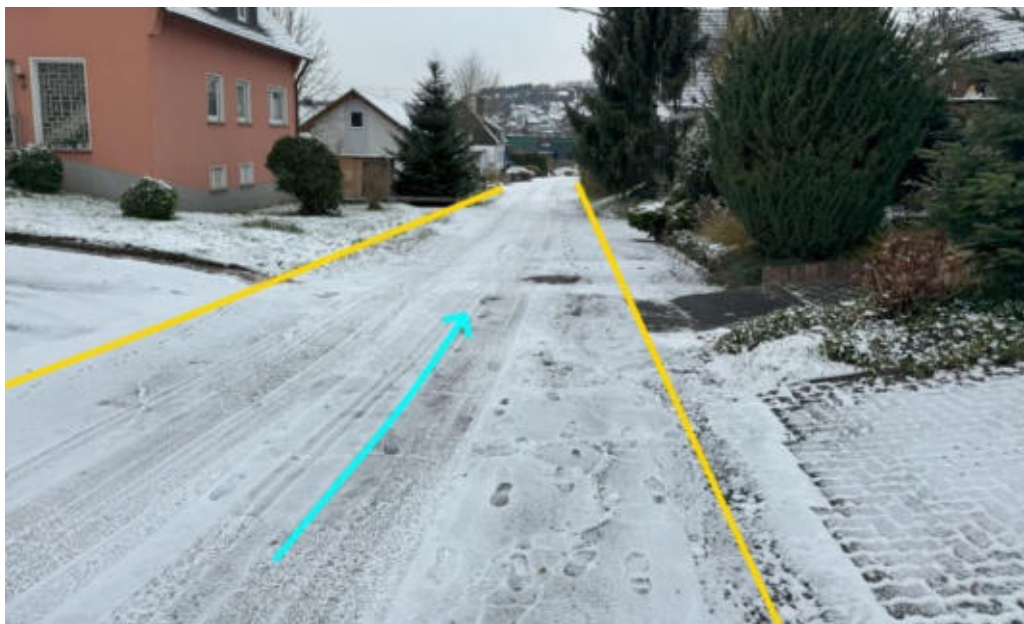
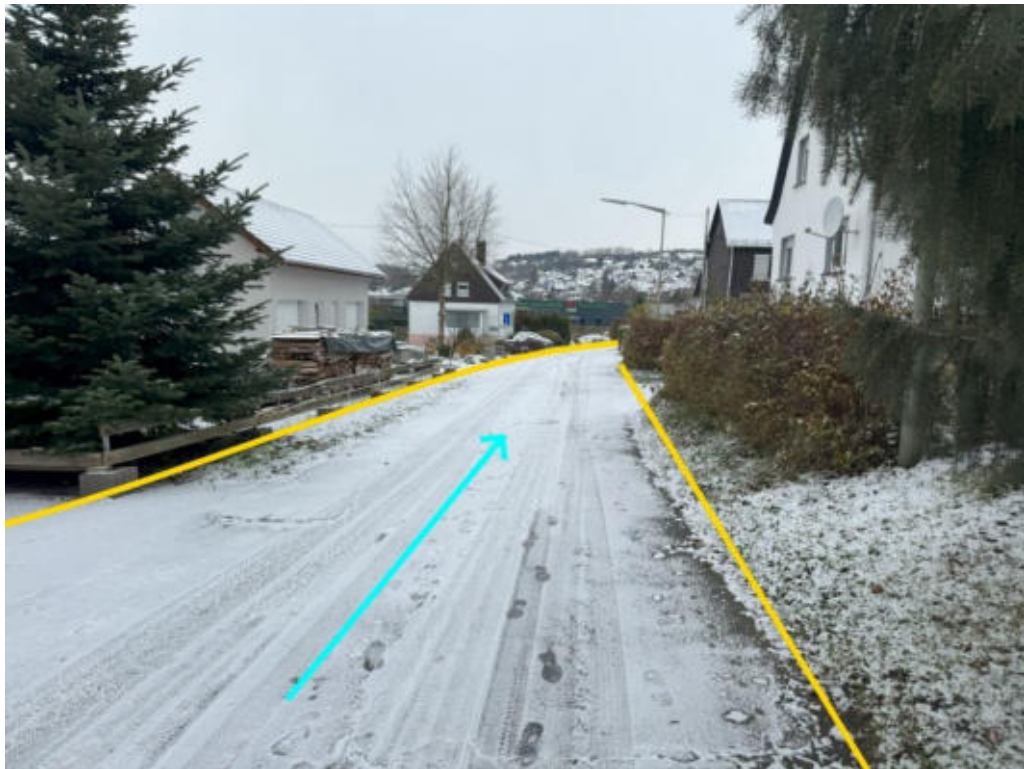
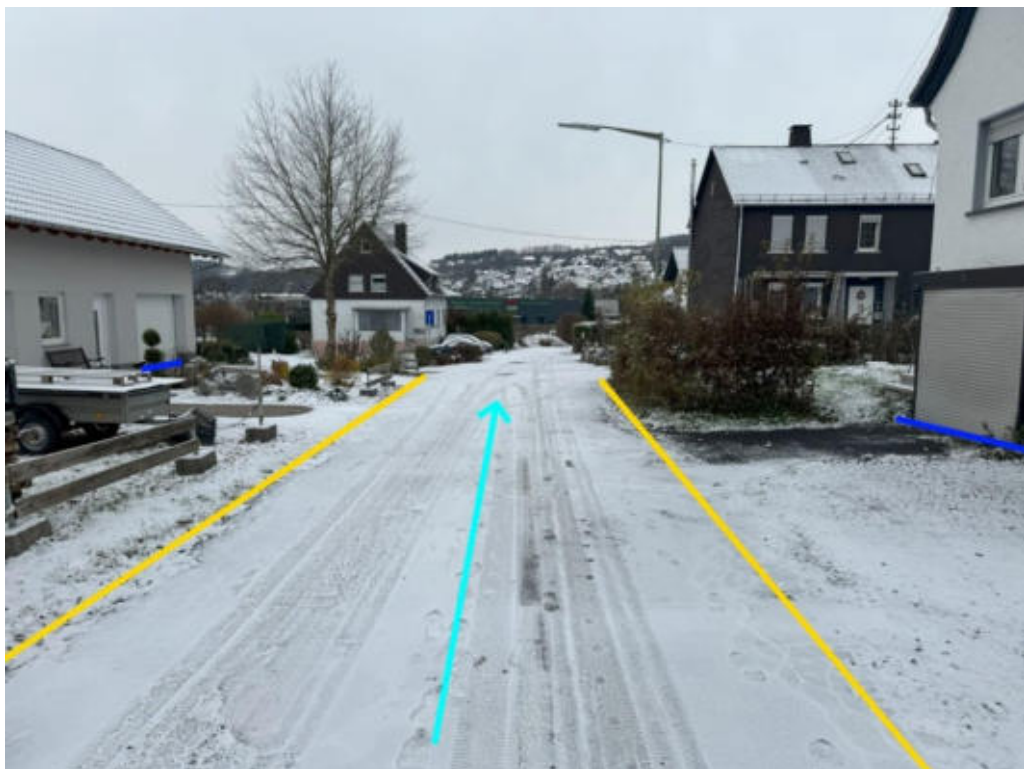
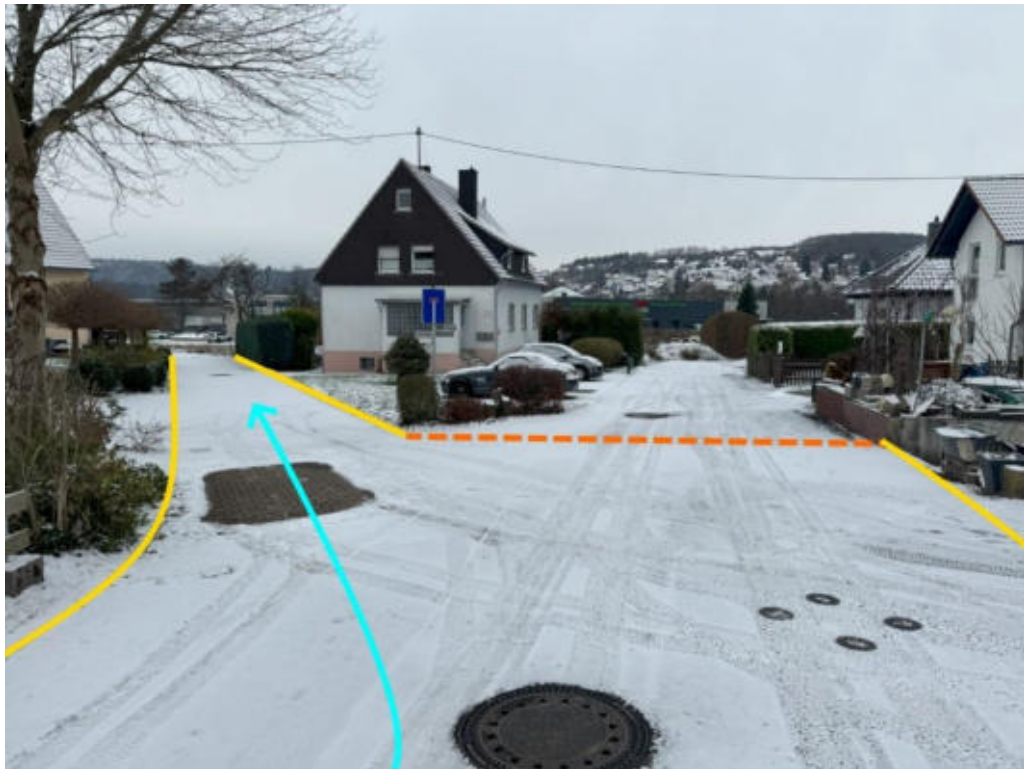
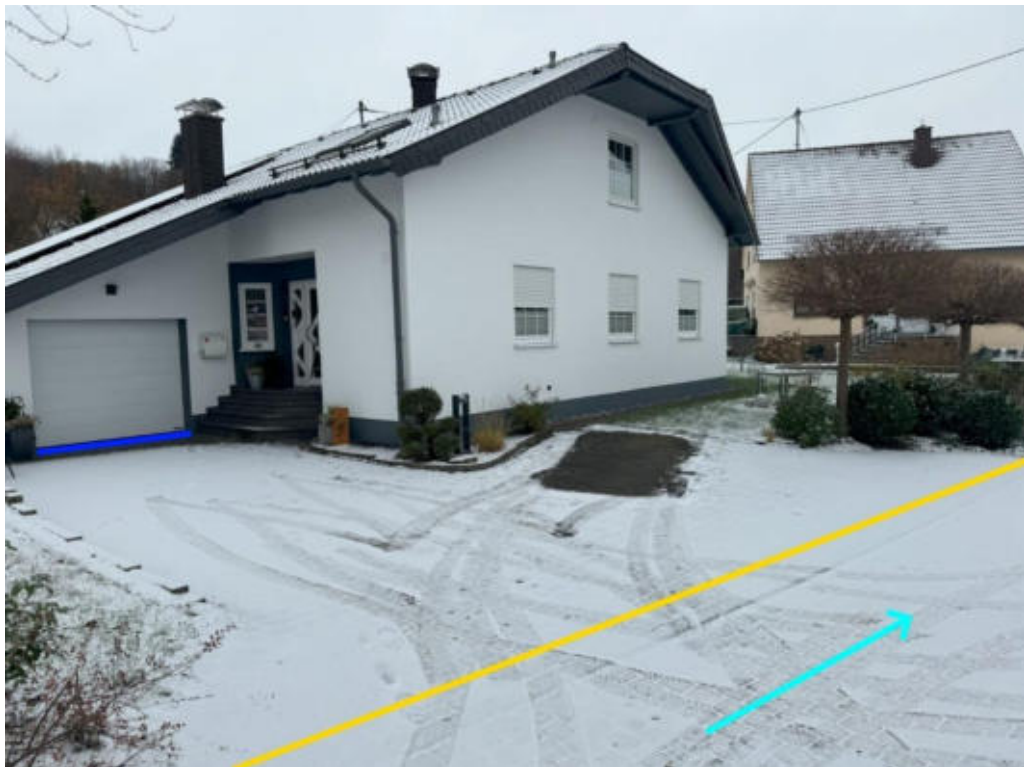
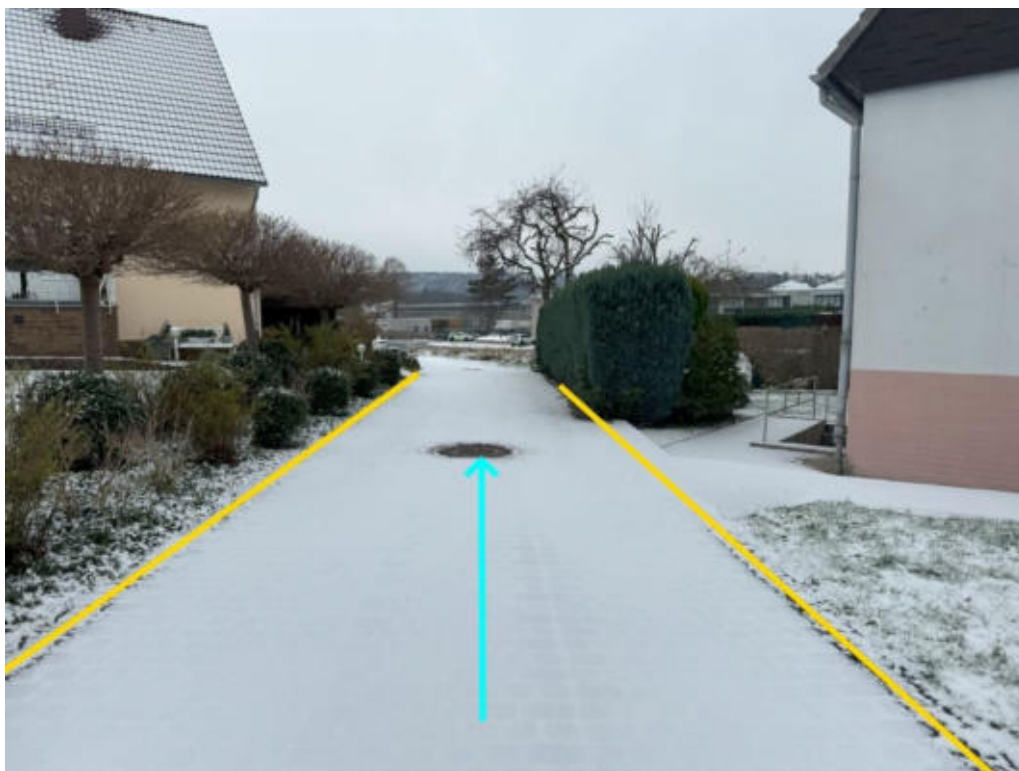
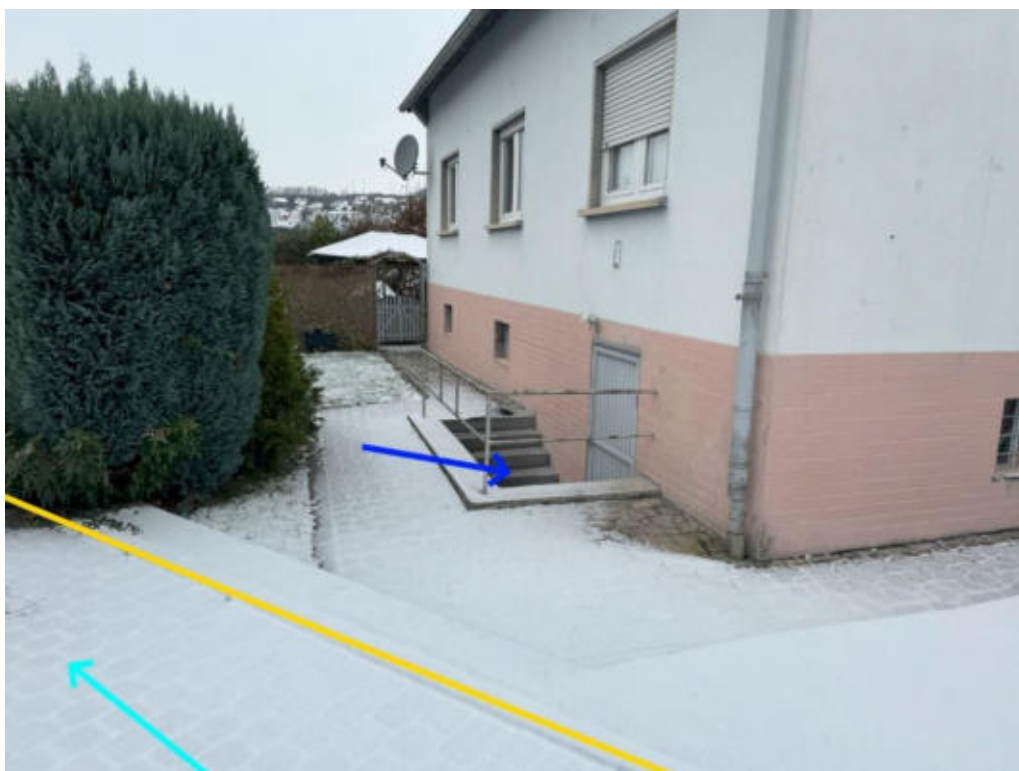
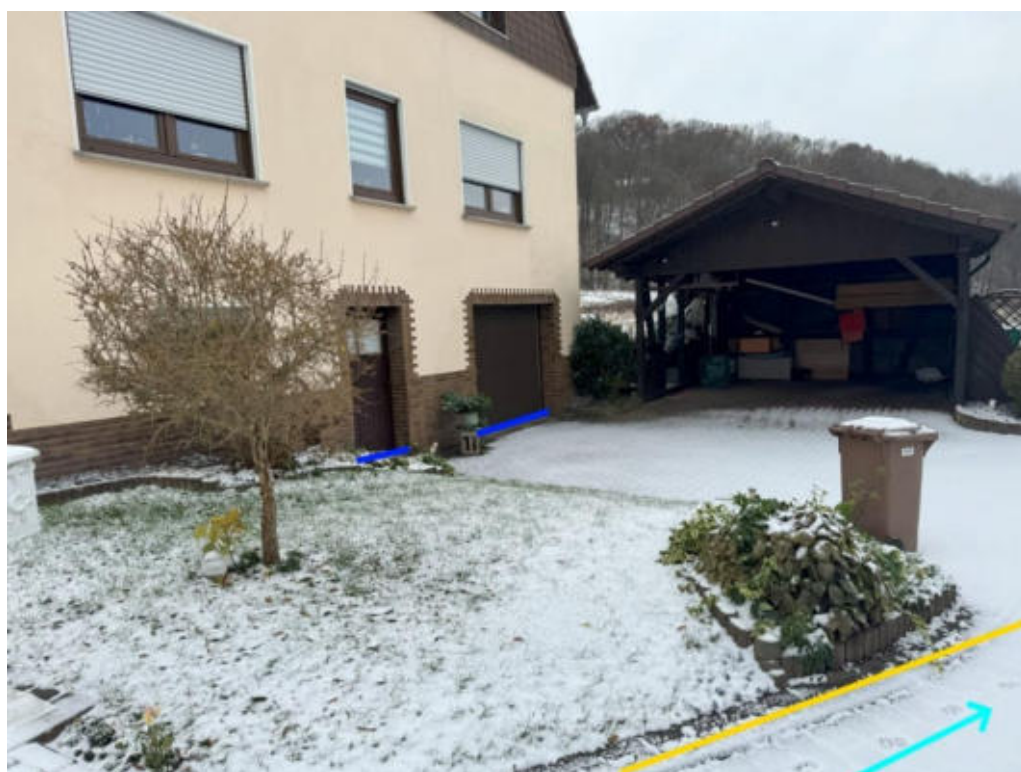
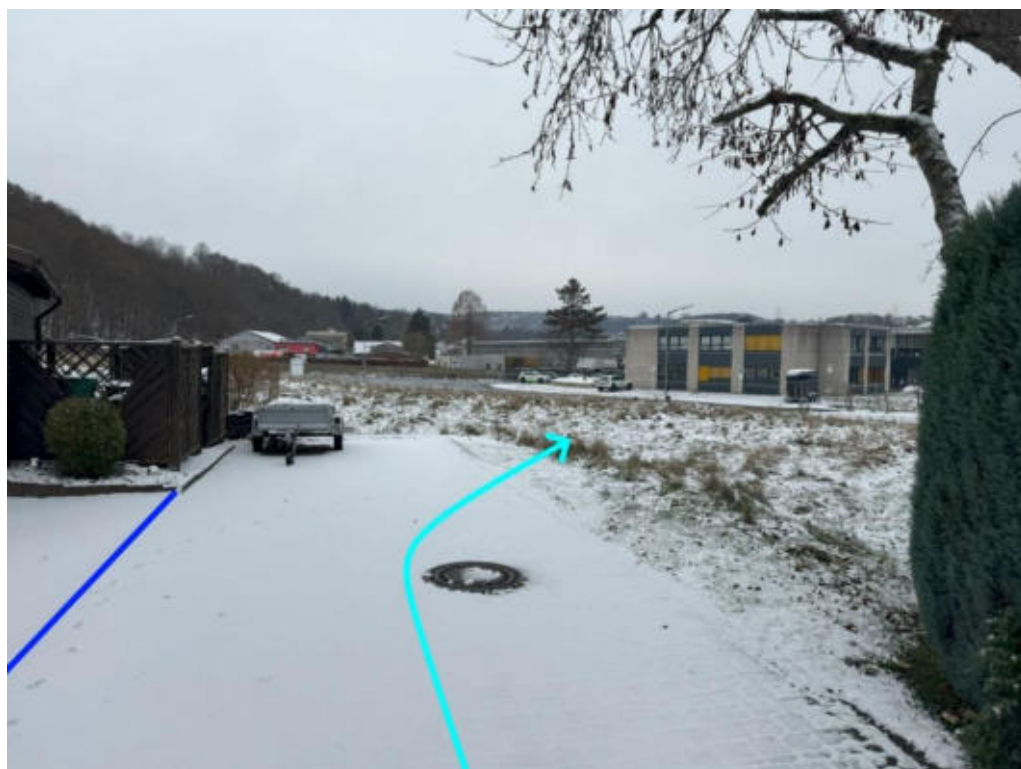
Abbildung 354: Notabflussweg „In der Gasse“ mit Fließweg (hellblau), Objektschutzmaßnahmen (blau) und Bordanlage (gelb)

Abbildung 355: Notabflussweg „In der Gasse“ mit Fließweg (hellblau) und Bordanlage (gelb)

Abbildung 356: Notabflussweg „In der Gasse“ mit Fließweg (hellblau) und Bordanlage (gelb)

Abbildung 357: Notabflussweg „In der Gasse“ mit Fließweg (hellblau), Objektschutzmaßnahmen (blau) und Bordanlage (gelb)

Abbildung 358: Notabflussweg „In der Gasse“ mit Fließweg (hellblau), Aufwallung (orange) und Bordanlage (gelb)

Abbildung 359: Notabflussweg „In der Gasse“ mit Fließweg (hellblau), Objektschutzmaßnahmen (blau) und Bordanlage (gelb)

Abbildung 360: Notabflussweg „In der Gasse“ mit Fließweg (hellblau) und Bordanlage (gelb)

Abbildung 361: Notabflussweg „In der Gasse“ mit Fließweg (hellblau), Objektschutzmaßnahmen (blau) und Bordanlage (gelb)

Abbildung 362: Notabflussweg „In der Gasse“ mit Fließweg (hellblau), Objektschutzmaßnahmen (blau) und Bordanlage (gelb)

Abbildung 363: Notabflussweg „In der Gasse“ mit Fließweg (hellblau) und Objektschutzmaßnahmen (blau)

- Prüfen und ggf. sichern des Notabflussweges In der Gasse. Die bestehenden Bebauungsstrukturen (u.A. Mauern das Straßenprofil) müssen durch Objektschutzmaßnahmen ergänzt werden. (**Be88**) vgl. Be89, siehe Abbildung 354 bis Abbildung 363 → die Maßnahme bezieht sich auf keinen konkreten Gefahrenpunkt, ist aber ein wichtiger Beitrag zur Überflutungsvorsorge

- Prüfen und ggf. sichern des Notabflussweges In der Gasse. Die bestehenden Bebauungsstrukturen (u.A. Mauern das Straßenprofil) müssen durch Objektschutzmaßnahmen ergänzt werden. **(Be89)** vgl. Be88, siehe Abbildung 354 bis Abbildung 363 → die Maßnahme bezieht sich auf keinen konkreten Gefahrenpunkt, ist aber ein wichtiger Beitrag zur Überflutungsvorsorge
