Verbandsgemeinde Betzdorf-Gebhardshain
Örtliches Hochwasser- und Starkregenvorsorgekonzept
– Einzugsgebiet Betzdorf –

Anlage 01

Erläuterungsbericht

Stand: 22.11.2024

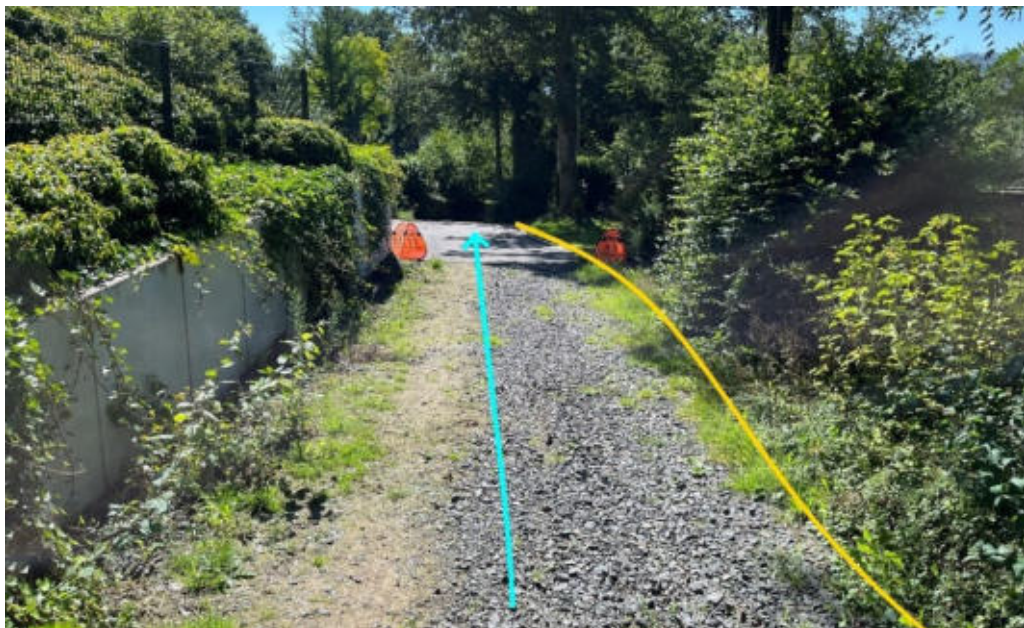
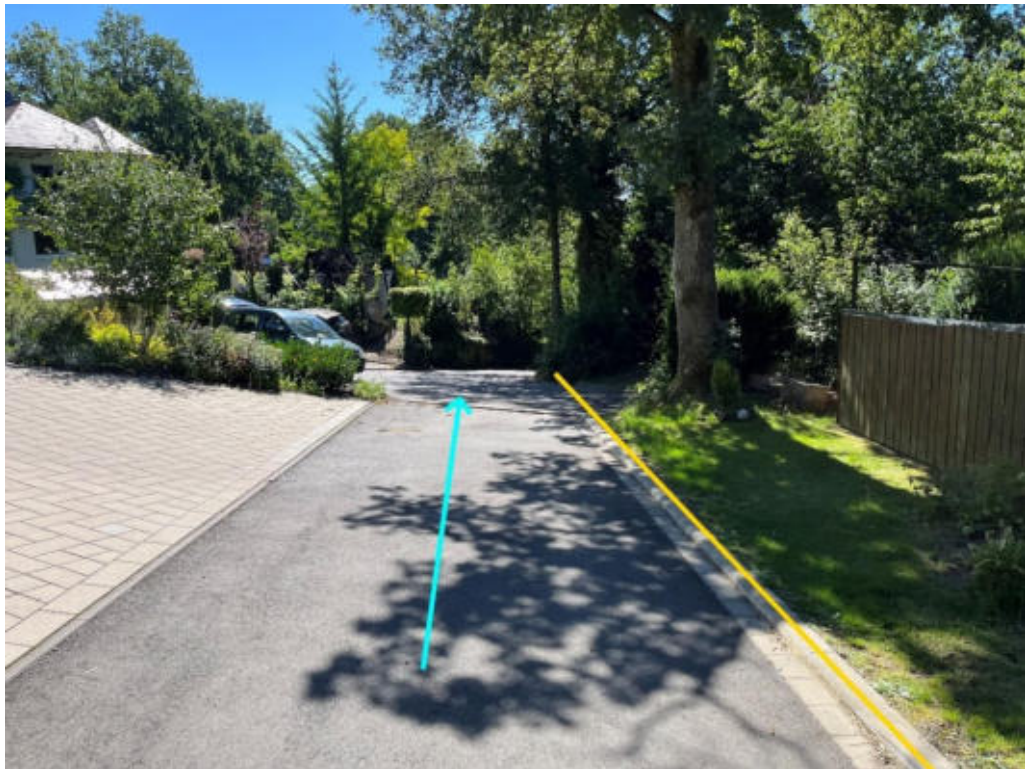
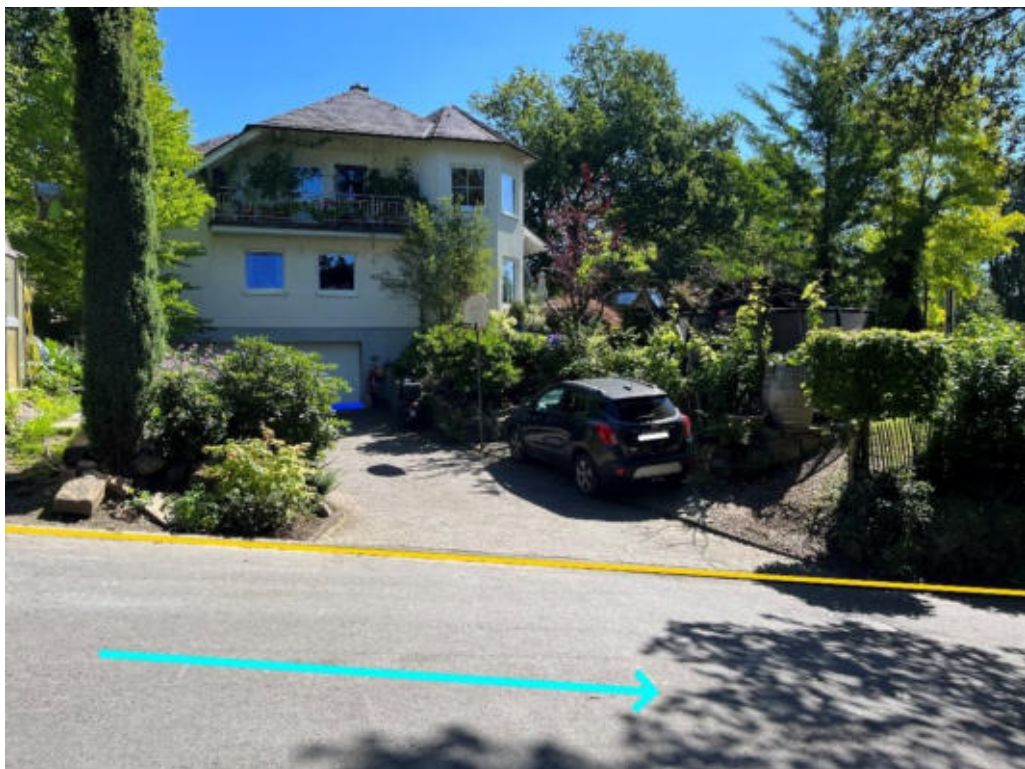
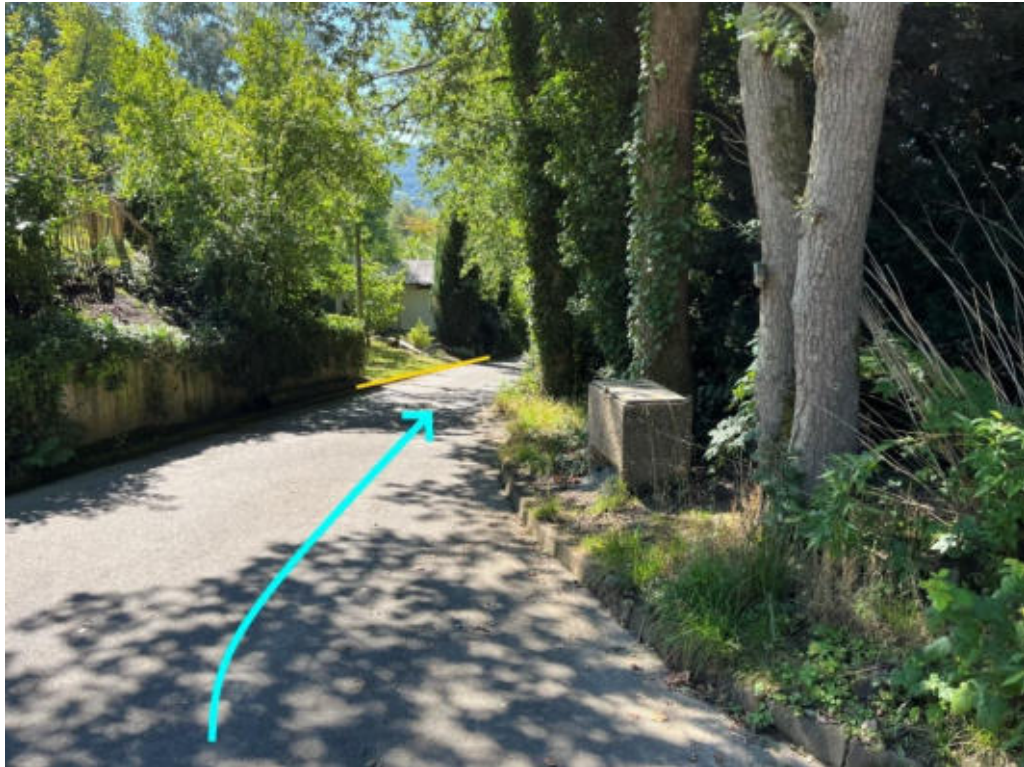
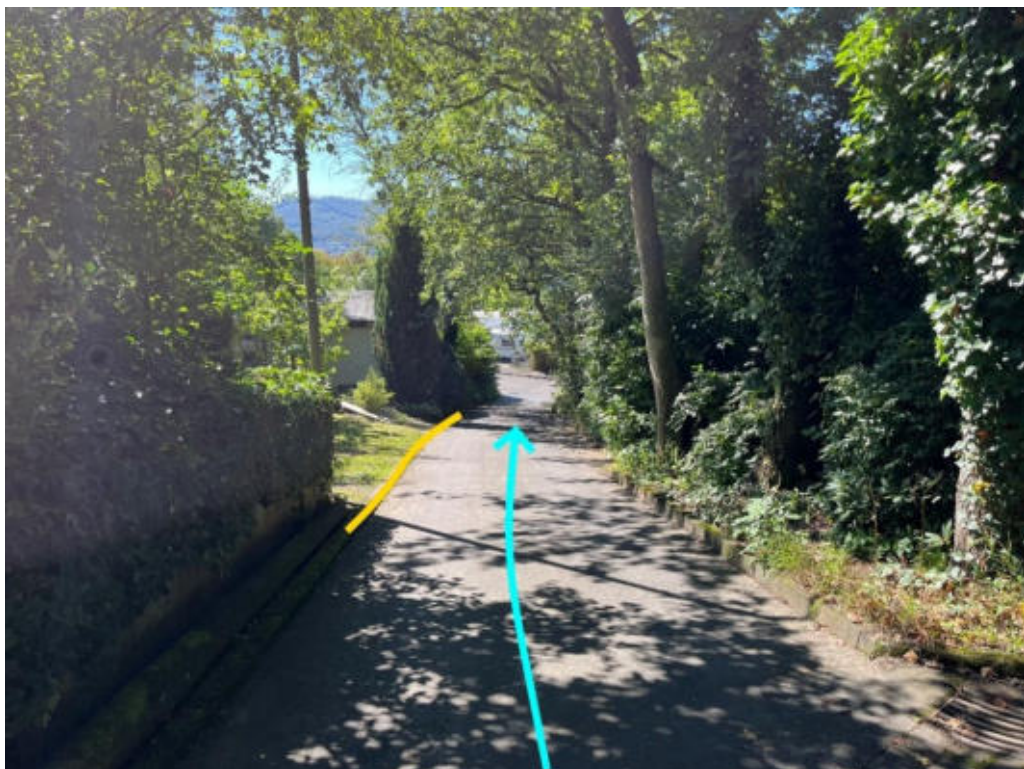
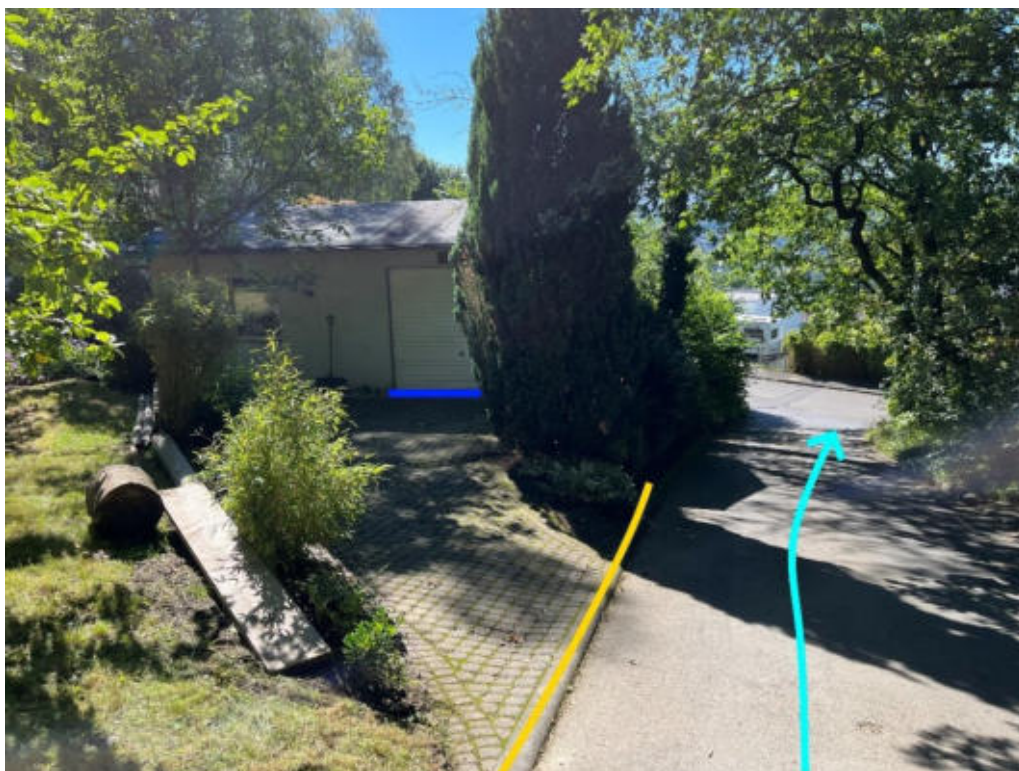
Abbildung 407: Notabflussweg „Allensteiner Straße“ mit Fließweg (hellblau) und Bordanlage (gelb)

Abbildung 408: Notabflussweg „Allensteiner Straße“ mit Fließweg (hellblau) und Bordanlage (gelb)

Abbildung 409: Notabflussweg „Allensteiner Straße“ mit Fließweg (hellblau) und Bordanlage (gelb)

Abbildung 410: Notabflussweg „Allensteiner Straße“ mit Fließweg (hellblau) und Bordanlage (gelb)

Abbildung 411: Notabflussweg „Allensteiner Straße“ mit Fließweg (hellblau) und Bordanlage (gelb)

Abbildung 412: Notabflussweg „Allensteiner Straße“ mit Fließweg (hellblau), Objektschutzmaßnahmen (blau) und Bordanlage (gelb)

- Prüfen und ggf. sichern des Notabflussweges Allensteiner Straße. Die bestehenden Bebauungsstrukturen (u.A. Mauern das Straßenprofil) müssen durch Objektschutzmaßnahmen ergänzt werden. Siehe Abbildung 407 bis Abbildung 416 (**Be92**) vgl. Be93→ die Maßnahme bezieht sich auf keinen konkreten Gefahrenpunkt, ist aber ein wichtiger Beitrag zur Überflutungsvorsorge

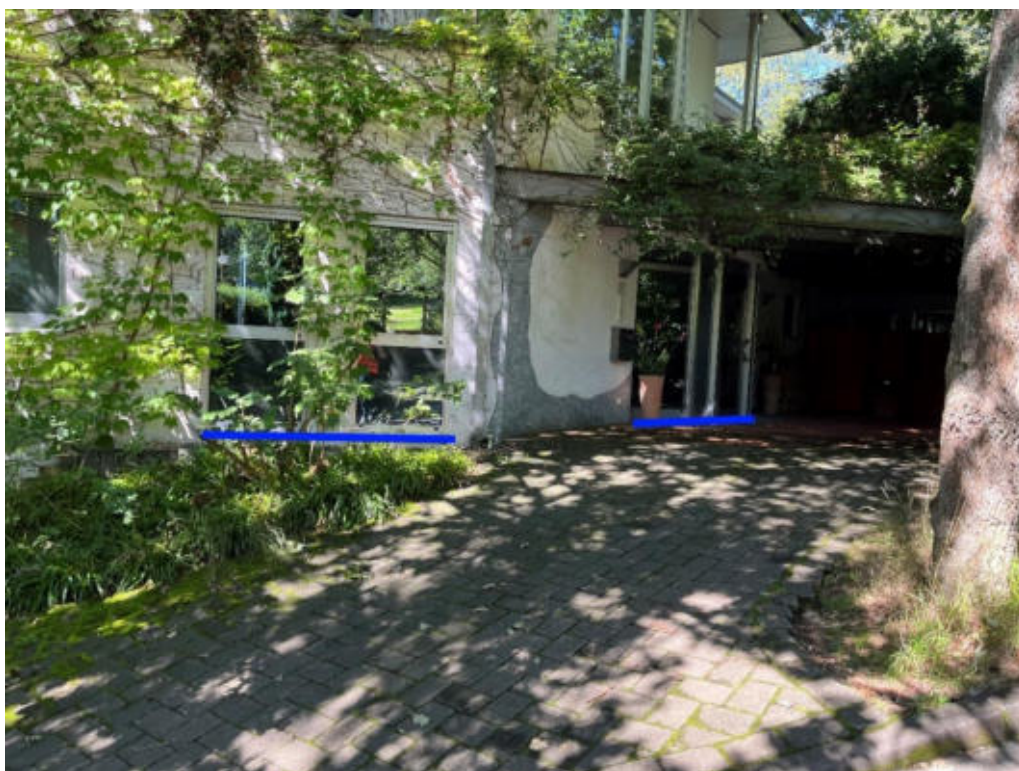
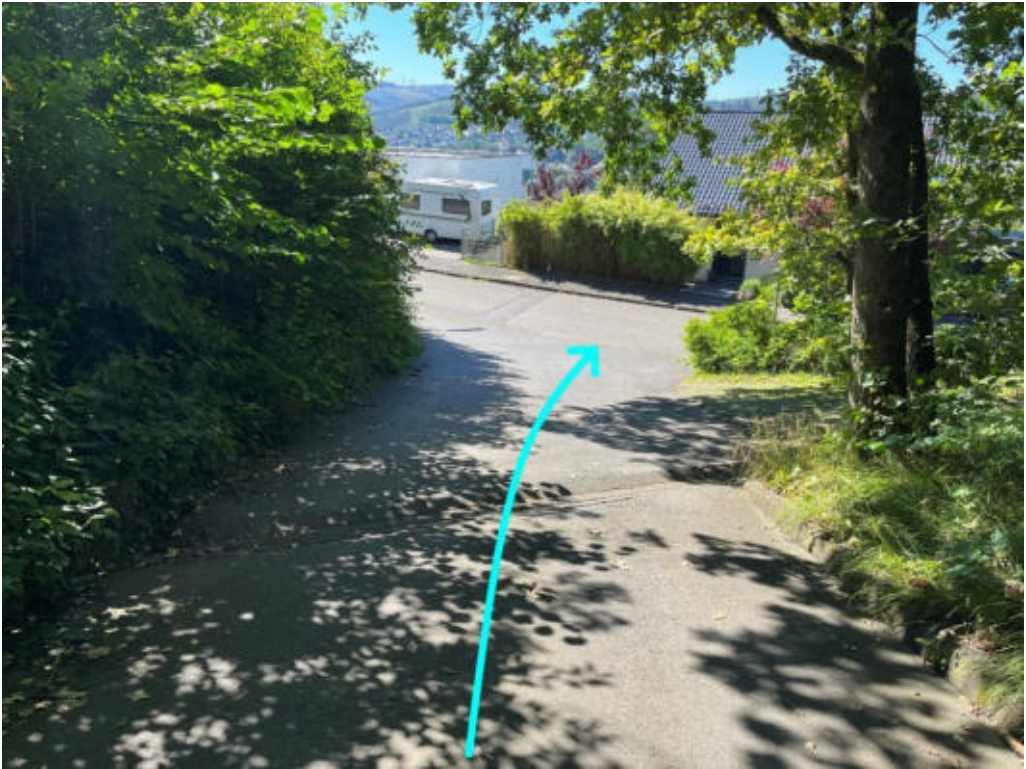
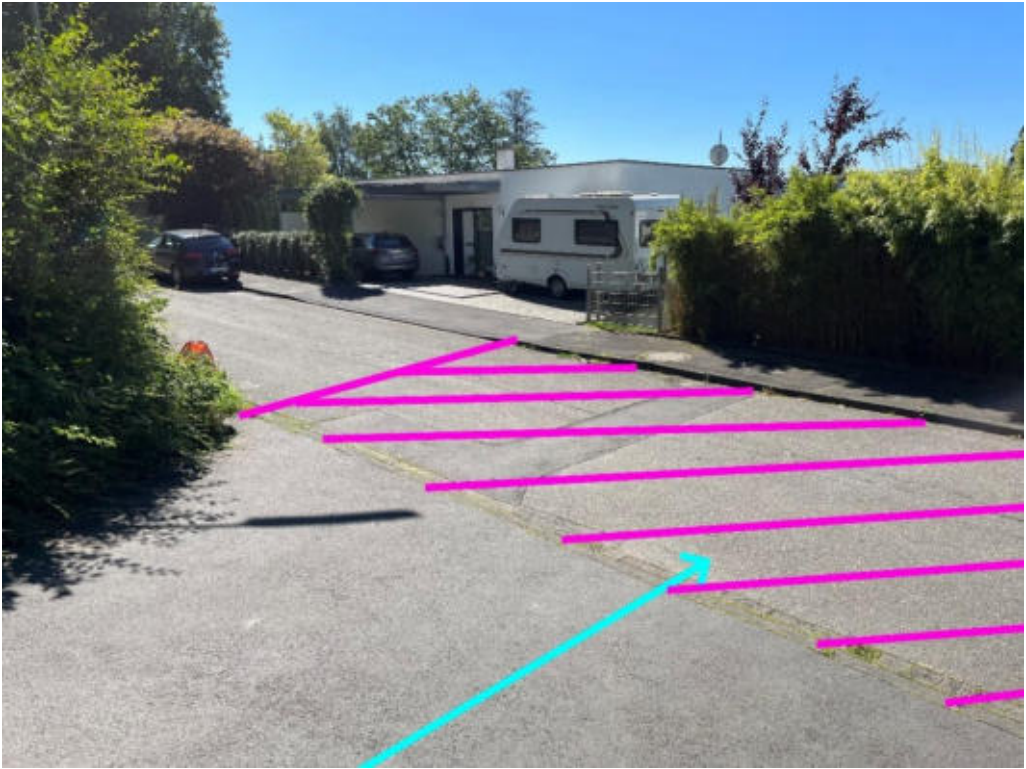
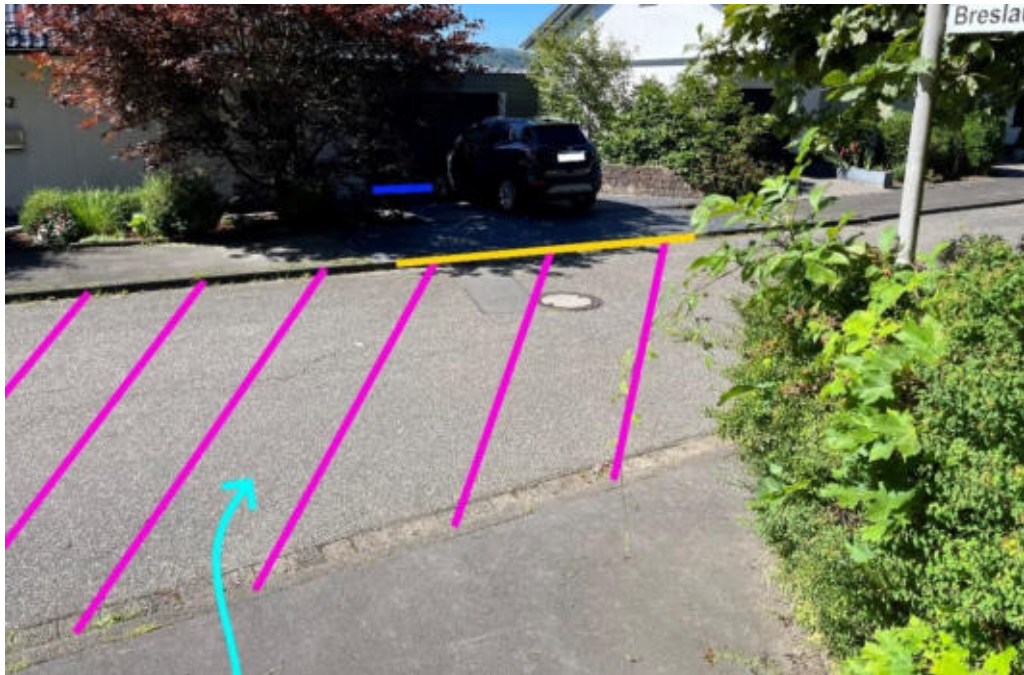
Abbildung 413: Notabflussweg „Allensteiner Straße“ mit Objektschutzmaßnahmen (blau)

Abbildung 414: Notabflussweg „Allensteiner Straße“ mit Fließweg (hellblau)

Abbildung 415: Notabflussweg „Allensteiner Straße“ mit Fließweg (hellblau) und Senke (lila)

Abbildung 416: Notabflussweg „Allensteiner Straße“ mit Fließweg (hellblau), Objektschutzmaßnahmen (blau), Bordanlage (gelb), Senke (lila) und Kreuzung mit Breslauer Straße

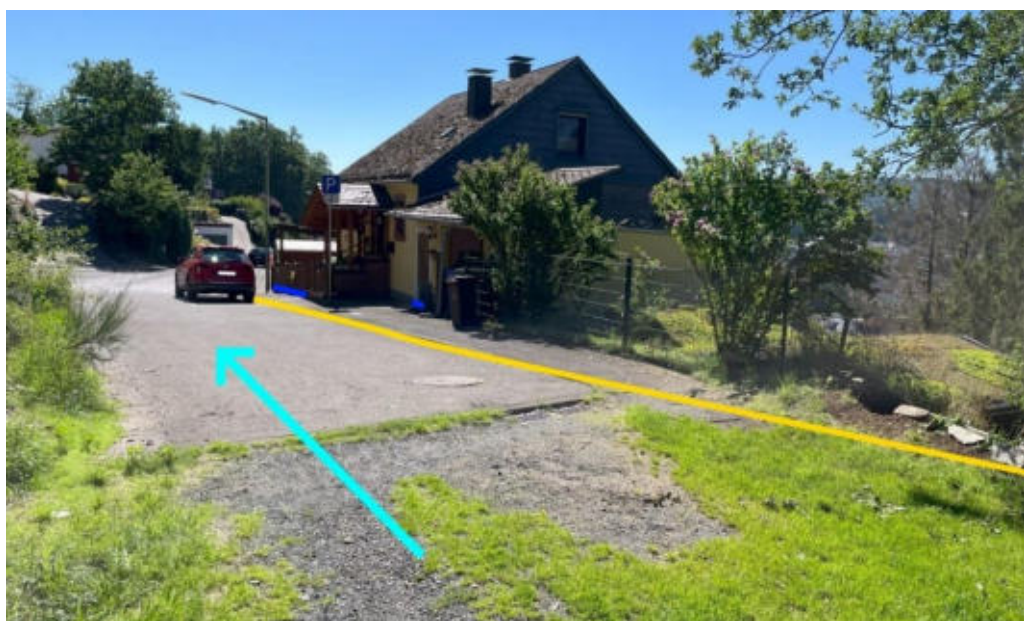
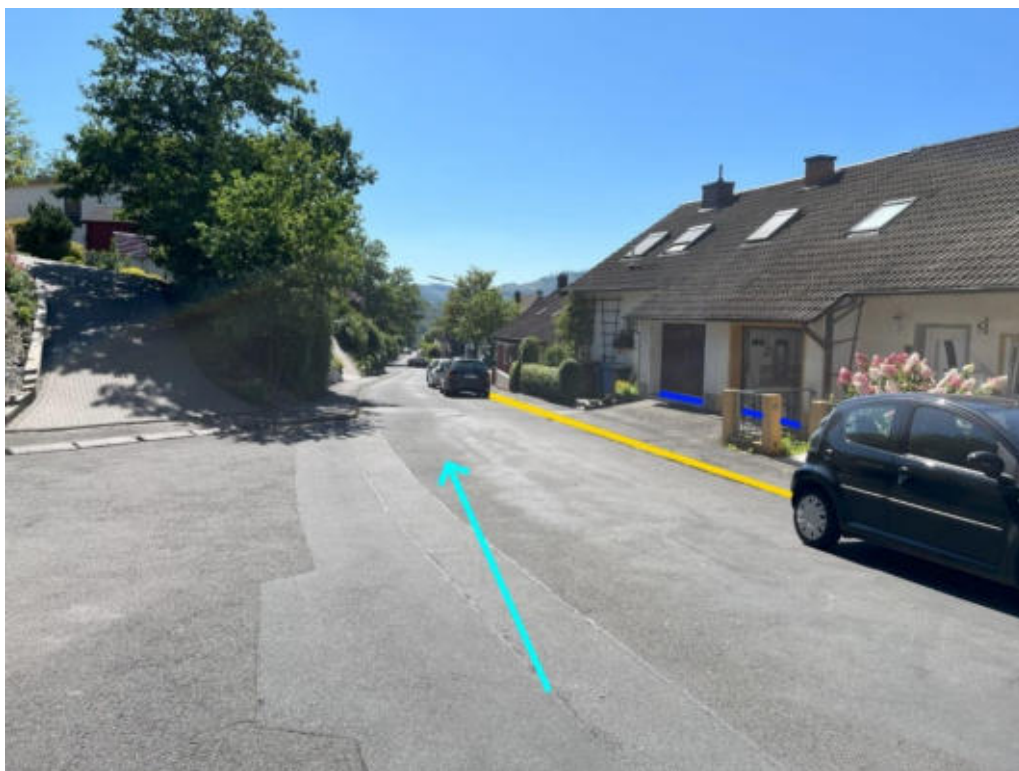
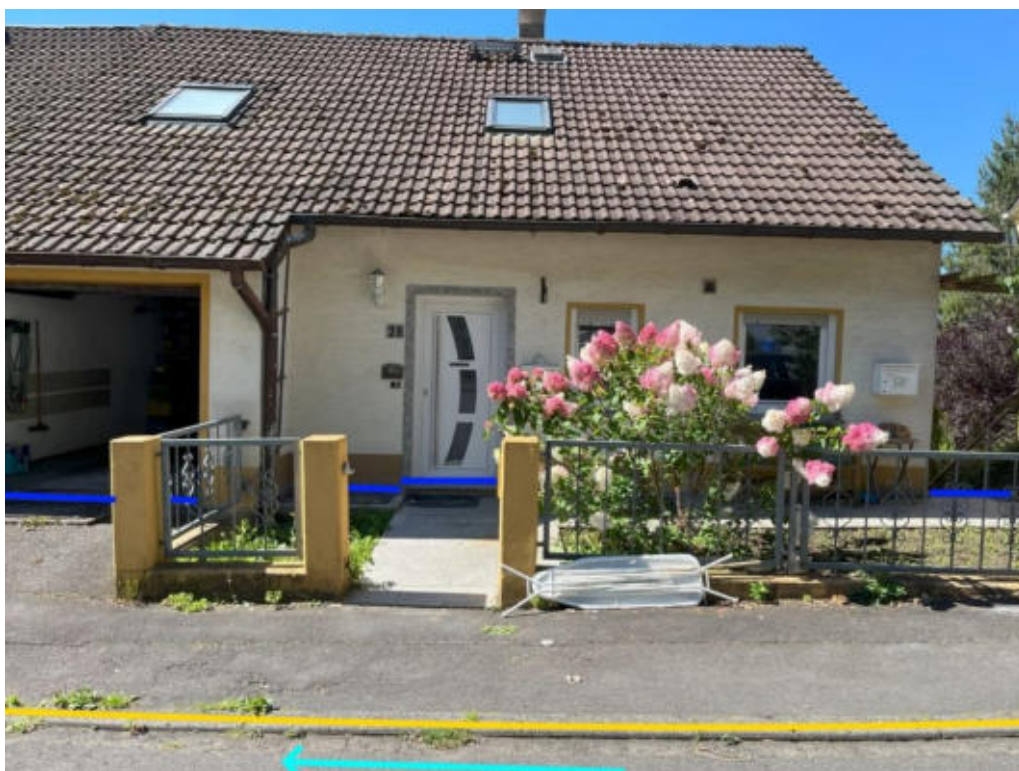
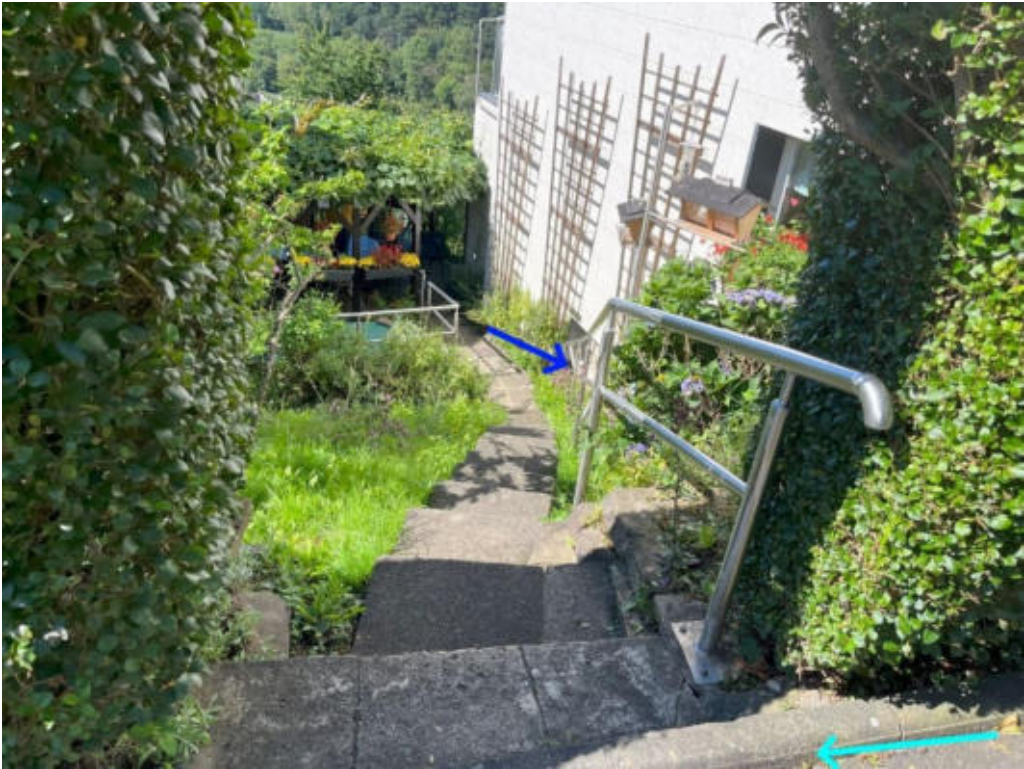
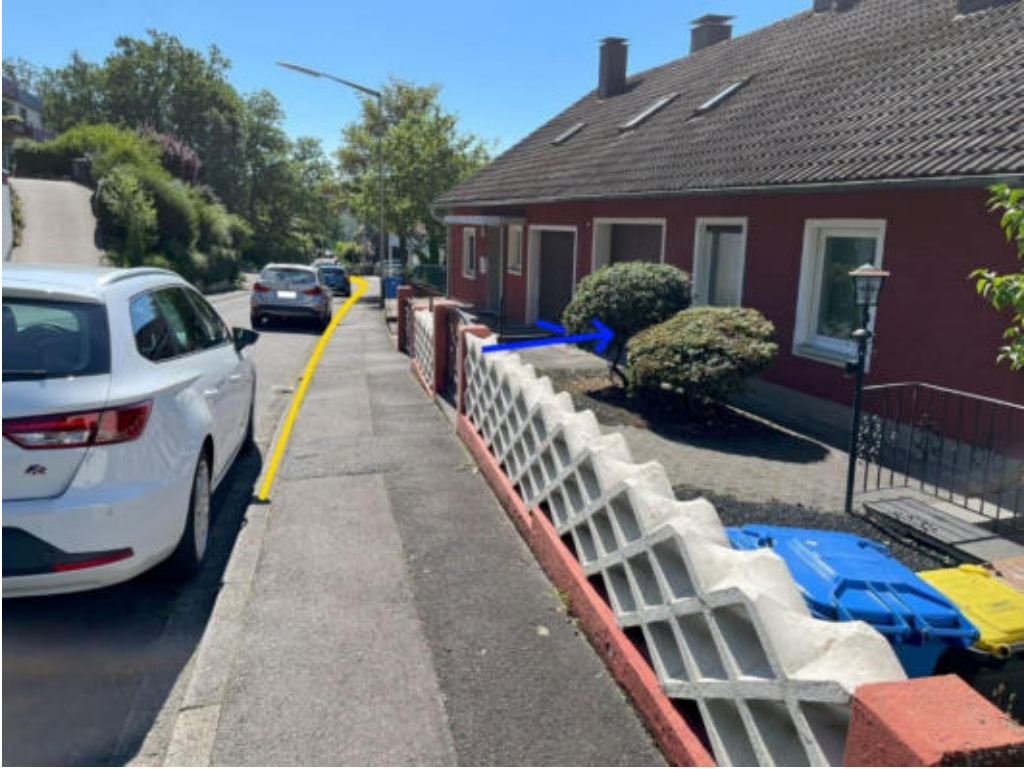
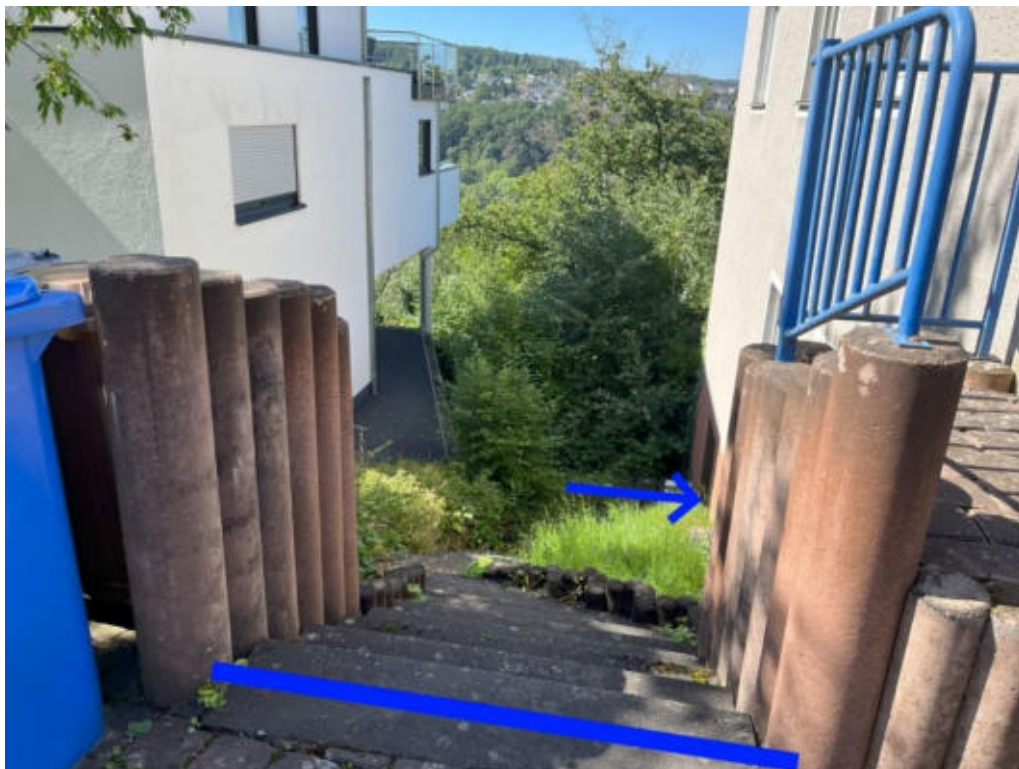
Abbildung 417: Notabflussweg „Nizzaweg“ mit Fließweg (hellblau), Objektschutzmaßnahmen (blau) und Bordanlage (gelb)

Abbildung 418: Notabflussweg „Nizzaweg“ mit Fließweg (hellblau), Objektschutzmaßnahmen (blau) und Bordanlage (gelb)

Abbildung 419: Notabflussweg „Nizzaweg“ mit Fließweg (hellblau), Objektschutzmaßnahmen (blau) und Bordanlage (gelb)

Abbildung 420: Notabflussweg „Nizzaweg“ mit Fließweg (hellblau) und Objektschutzmaßnahmen (blau)

Abbildung 421: Notabflussweg „Nizzaweg“ mit Objektschutzmaßnahmen (blau) und Bordanlage (gelb)

Abbildung 422: Notabflussweg „Nizzaweg“ mit Objektschutzmaßnahmen (blau)

- Prüfen und ggf. sichern des Notabflussweges Nizzaweg. Die bestehenden Bebauungsstrukturen (u.A. Mauern das Straßenprofil) müssen durch Objektschutzmaßnahmen ergänzt werden. **(Be98)** vgl. Be99, siehe Abbildung 417 bis Abbildung 432 → die Maßnahme bezieht sich auf keinen konkreten Gefahrenpunkt, ist aber ein wichtiger Beitrag zur Überflutungsvorsorge

- Prüfen und ggf. sichern des Notabflussweges Nizzaweg. Die bestehenden Bebauungsstrukturen (u.A. Mauern das Straßenprofil) müssen durch Objektschutzmaßnahmen ergänzt werden. **(Be99)** vgl. Be98, siehe Abbildung 417 bis Abbildung 432 → die Maßnahme bezieht sich auf keinen konkreten Gefahrenpunkt, ist aber ein wichtiger Beitrag zur Überflutungsvorsorge

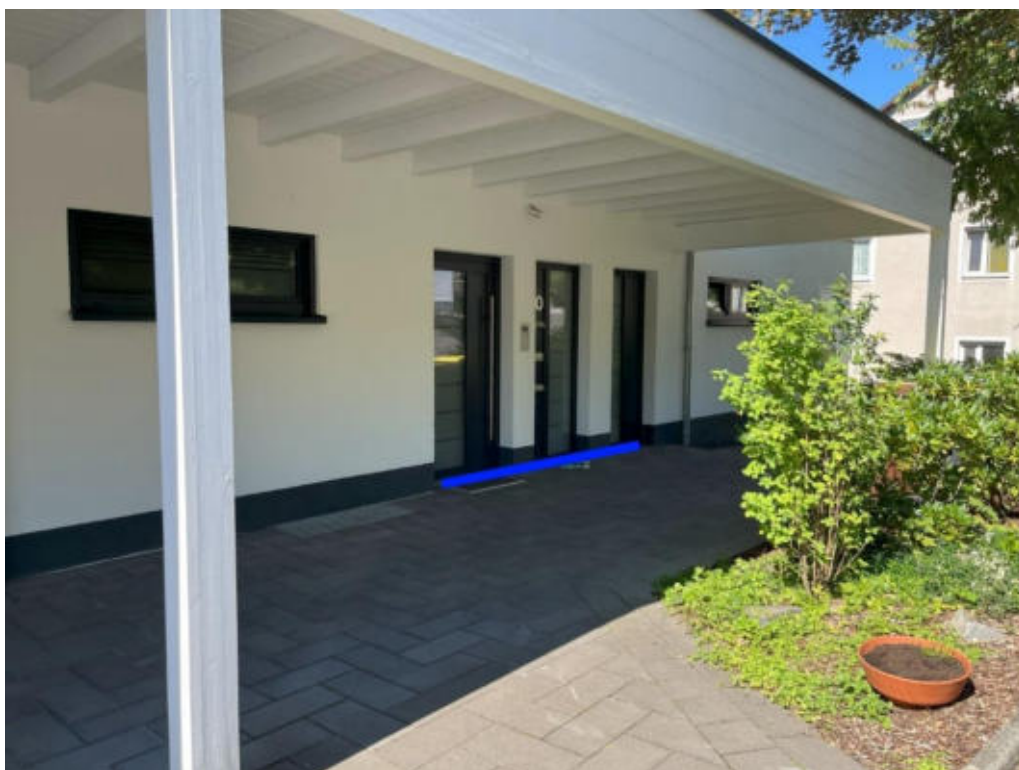
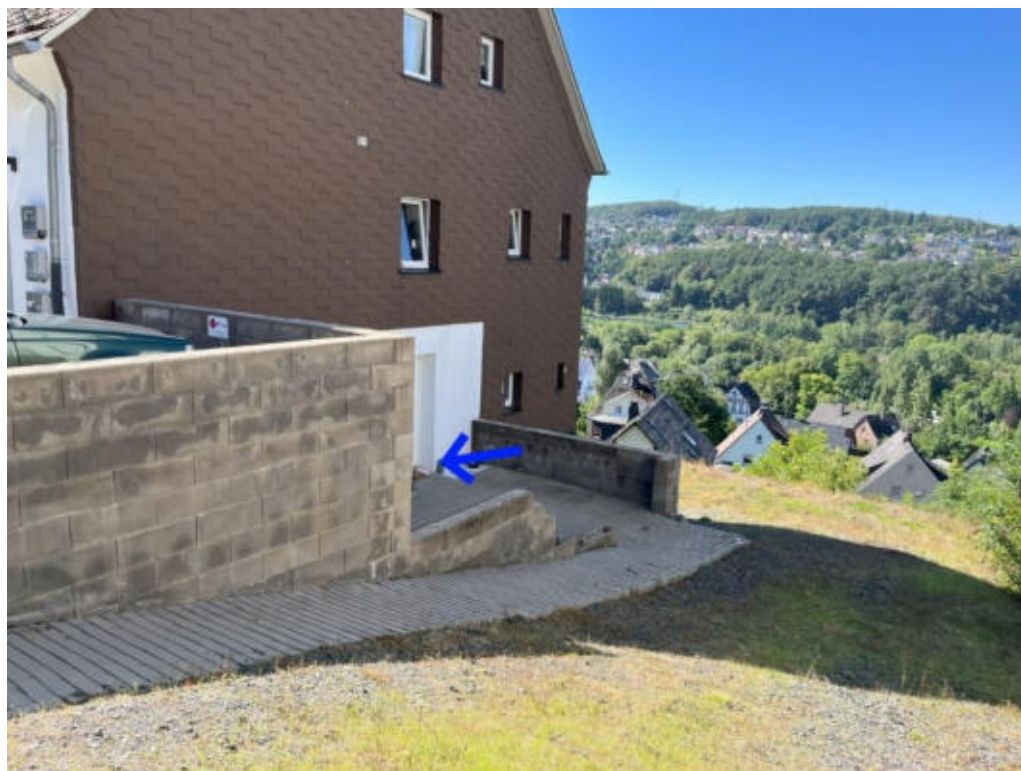
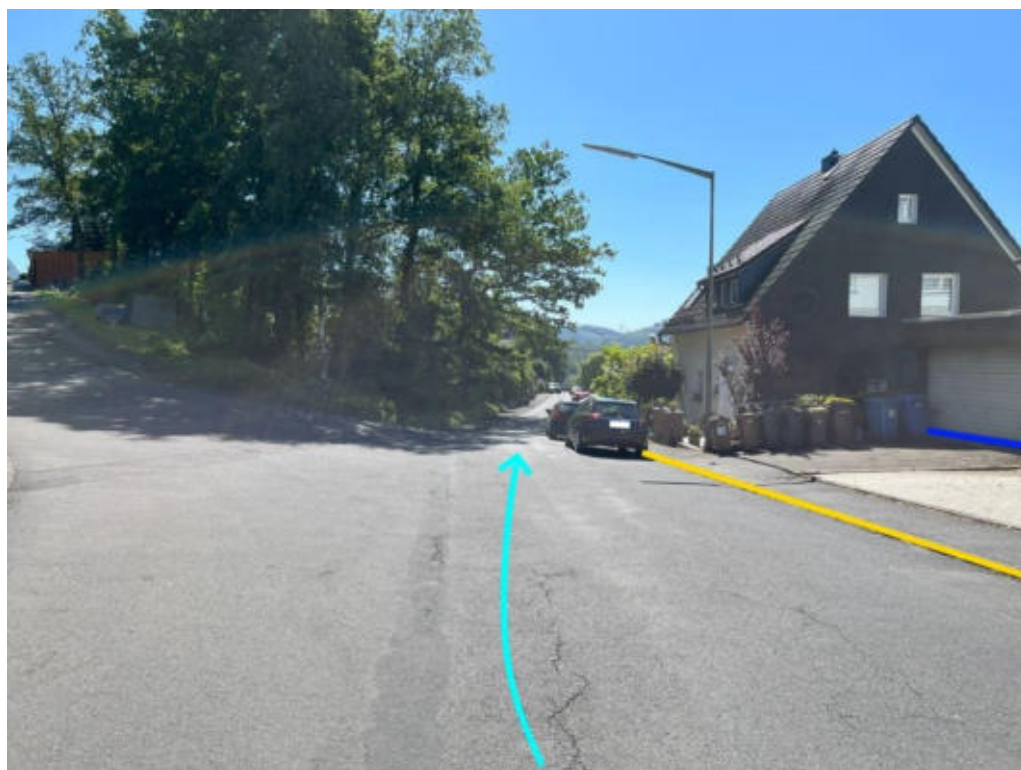
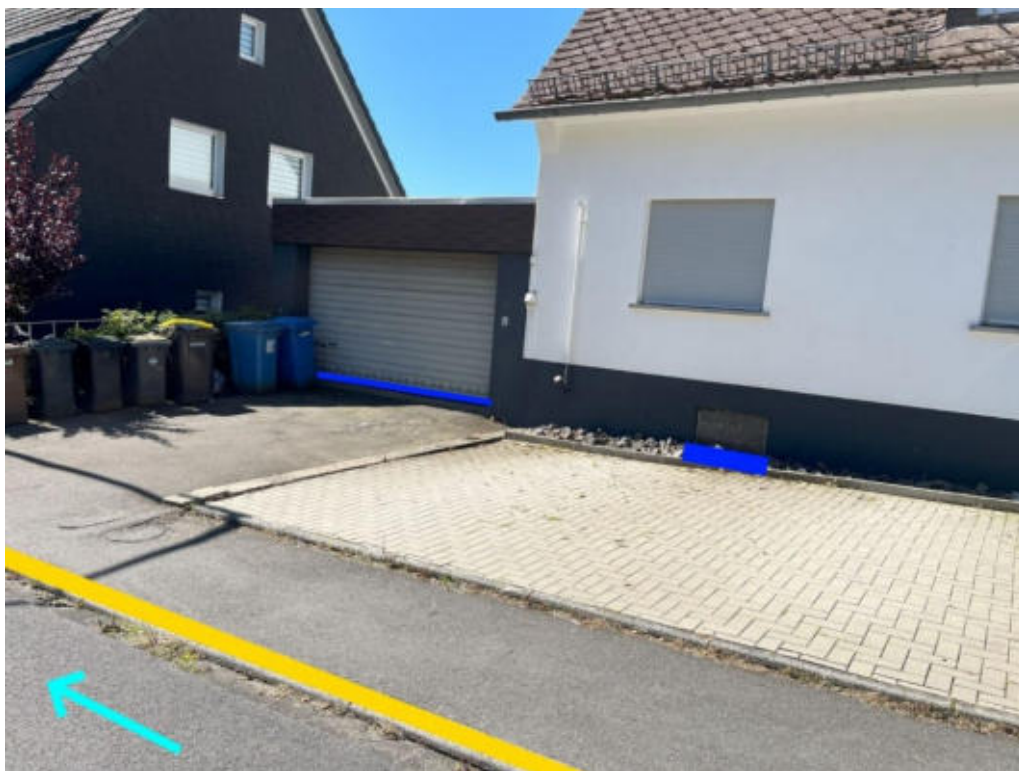
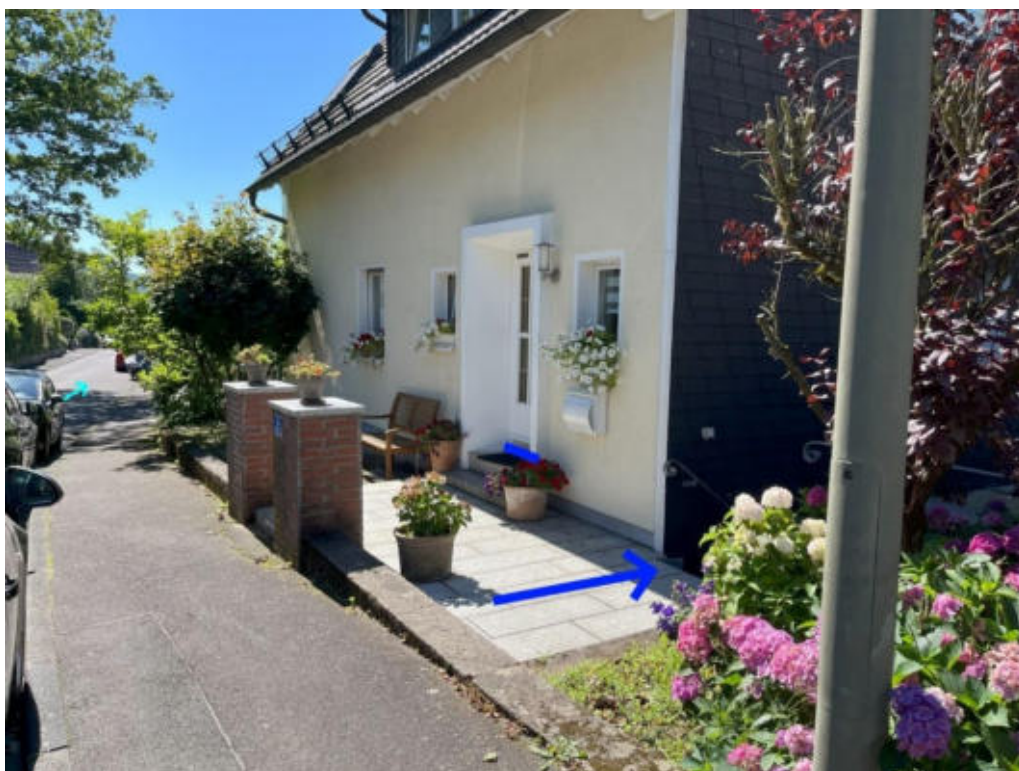
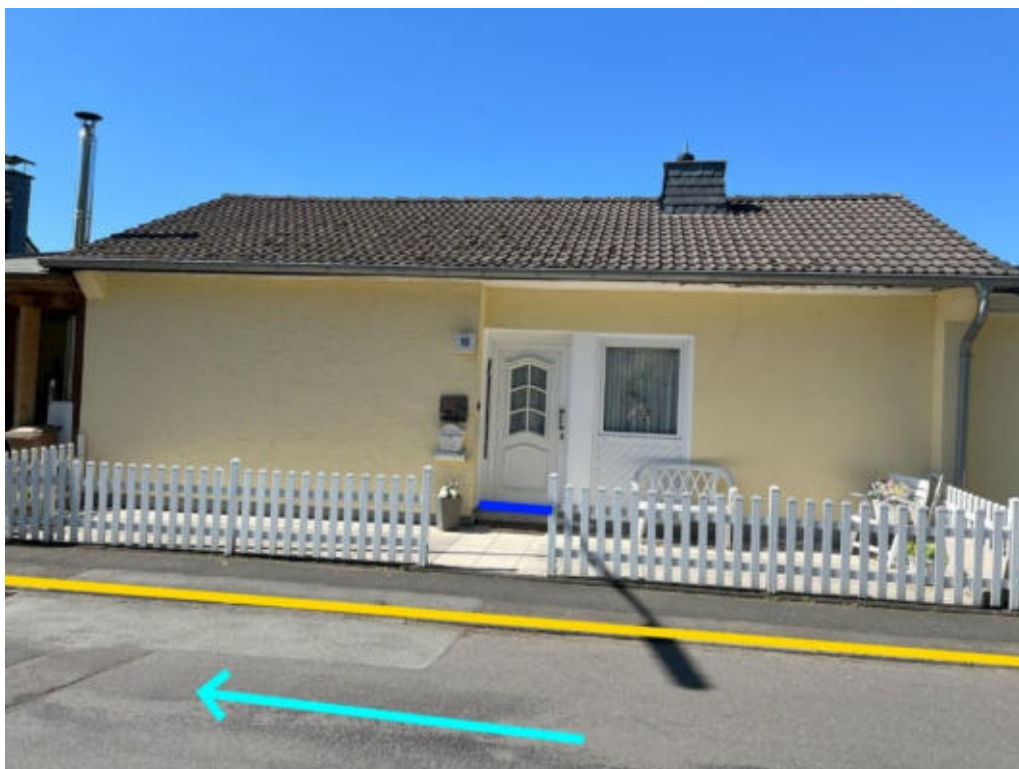
Abbildung 423: Notabflussweg „Nizzaweg“ mit Objektschutzmaßnahmen (blau)

Abbildung 424: Notabflussweg „Nizzaweg“ mit Objektschutzmaßnahmen (blau)

Abbildung 425: Notabflussweg „Nizzaweg“ mit Fließweg (hellblau), Objektschutzmaßnahmen (blau) und Bordanlage (gelb)

Abbildung 426: Notabflussweg „Nizzaweg“ mit Fließweg (hellblau), Objektschutzmaßnahmen (blau) und Bordanlage (gelb)

Abbildung 427: Notabflussweg „Nizzaweg“ mit Fließweg (hellblau) und Objektschutzmaßnahmen (blau)

Abbildung 428: Notabflussweg „Nizzaweg“ mit Fließweg (hellblau), Objektschutzmaßnahmen (blau) und Bordanlage (gelb)

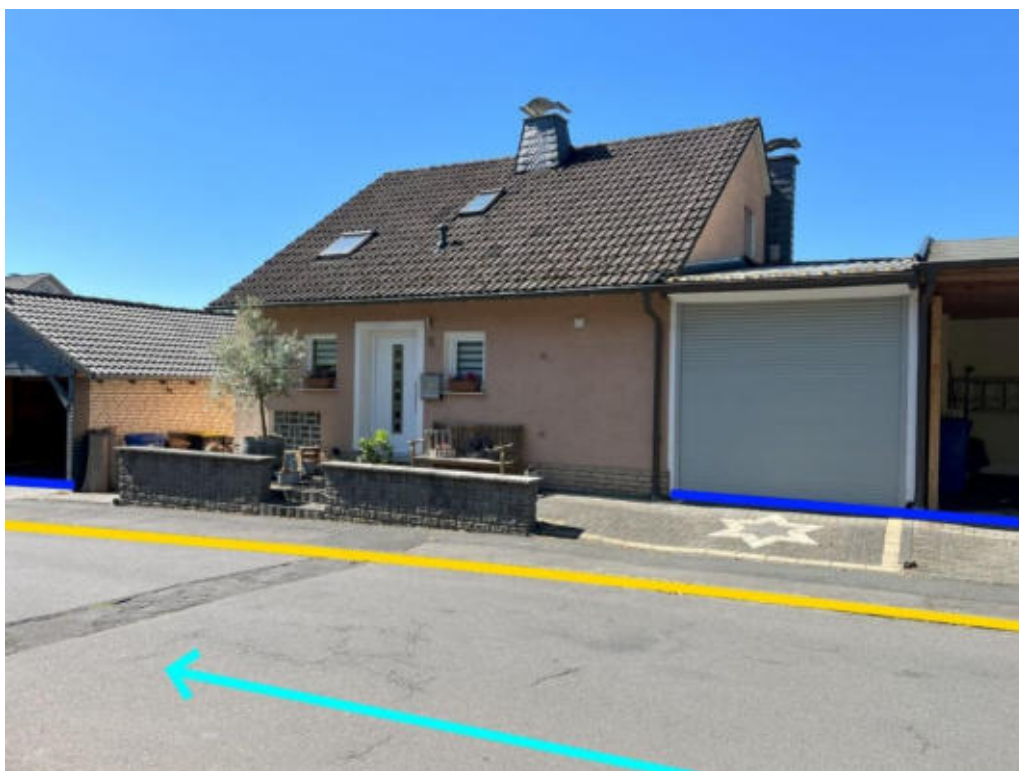
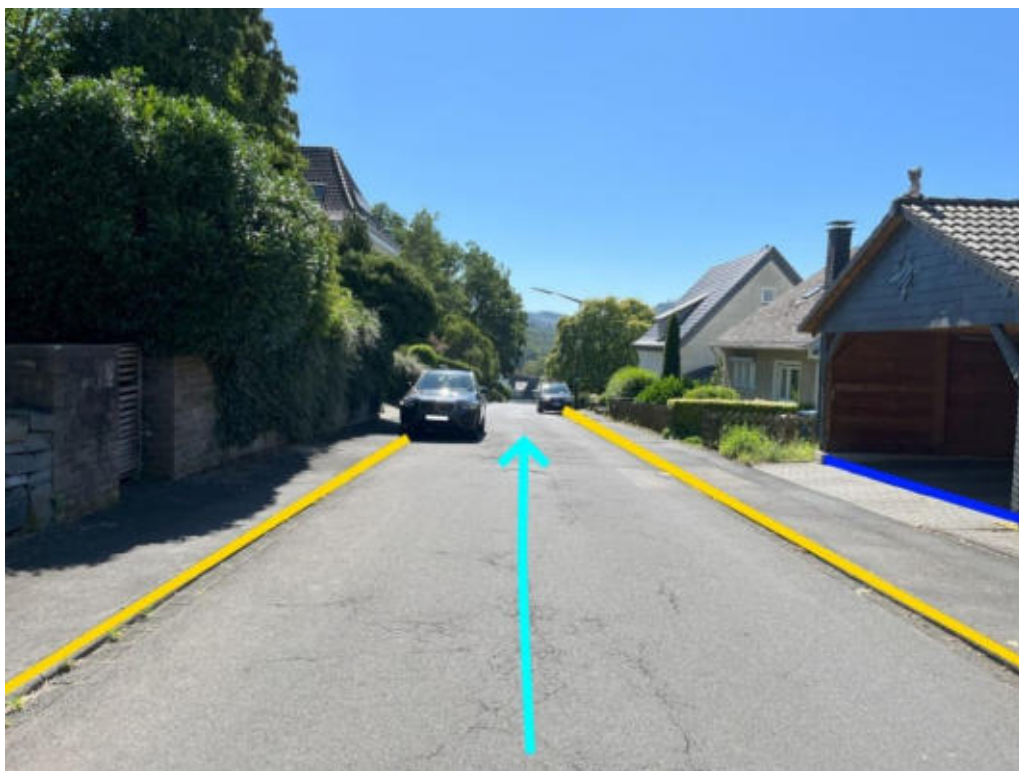
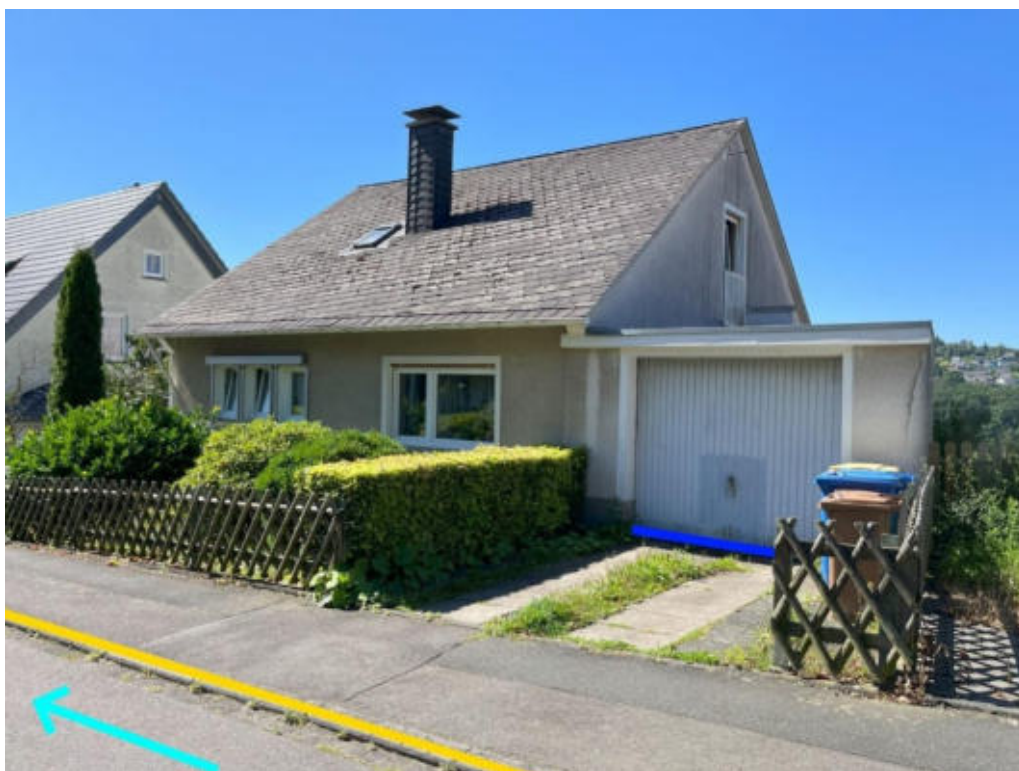
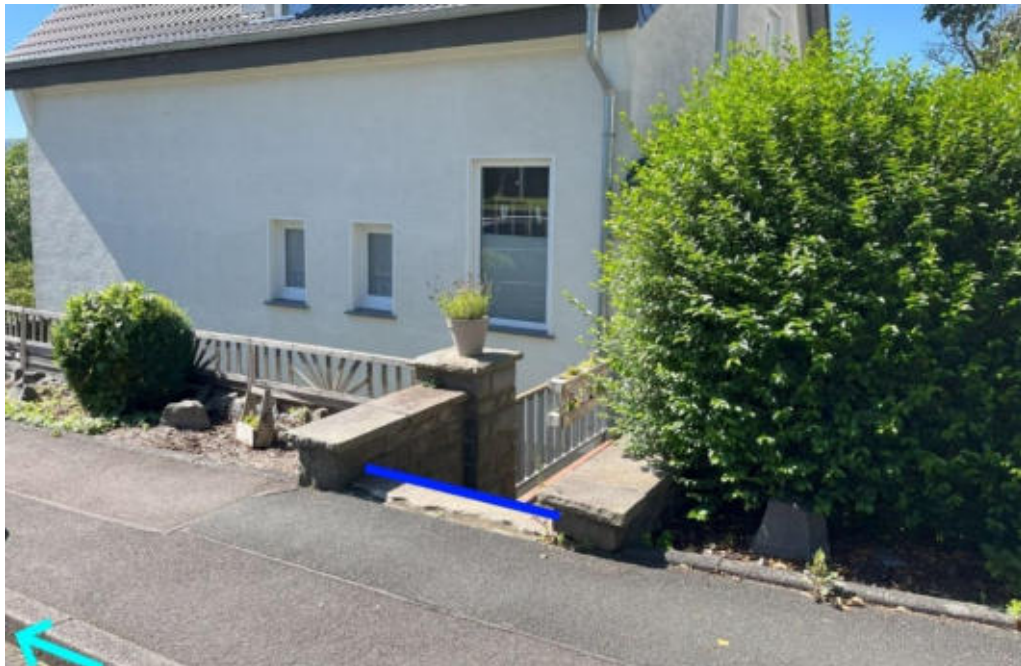
Abbildung 429: Notabflussweg „Nizzaweg“ mit Fließweg (hellblau), Objektschutzmaßnahmen (blau) und Bordanlage (gelb)

Abbildung 430: Notabflussweg „Nizzaweg“ mit Fließweg (hellblau), Objektschutzmaßnahmen (blau) und Bordanlage (gelb)

Abbildung 431: Notabflussweg „Nizzaweg“ mit Fließweg (hellblau), Objektschutzmaßnahmen (blau) und Bordanlage (gelb)

Abbildung 432: Notabflussweg „Nizzaweg“ mit Fließweg (hellblau) und Objektschutzmaßnahmen (blau)
