Verbandsgemeinde Betzdorf-Gebhardshain
Örtliches Hochwasser- und Starkregenvorsorgekonzept
– Einzugsgebiet Betzdorf –

Anlage 01

Erläuterungsbericht

Stand: 22.11.2024

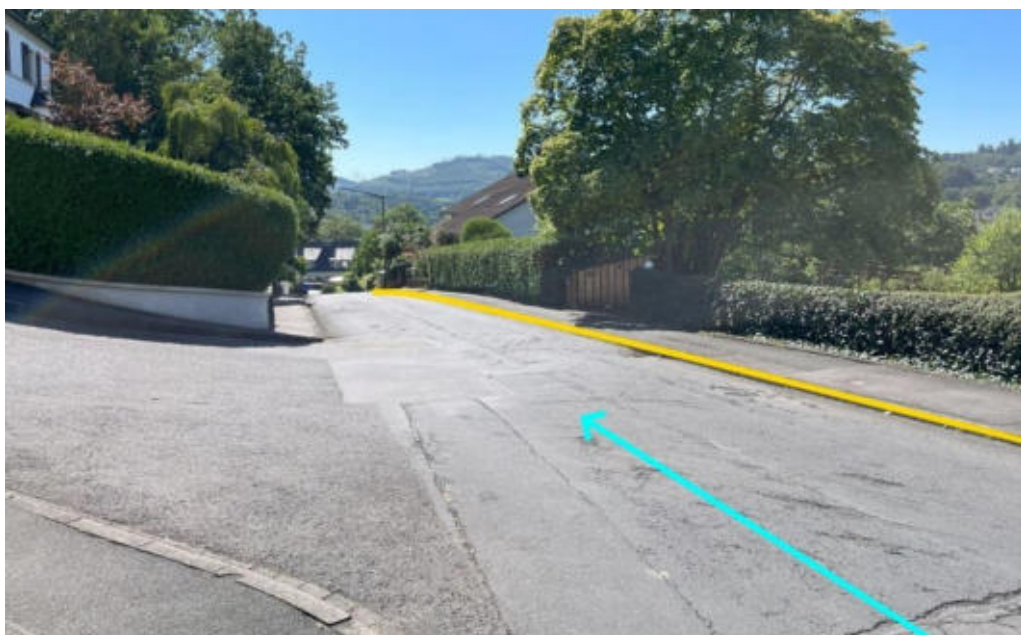
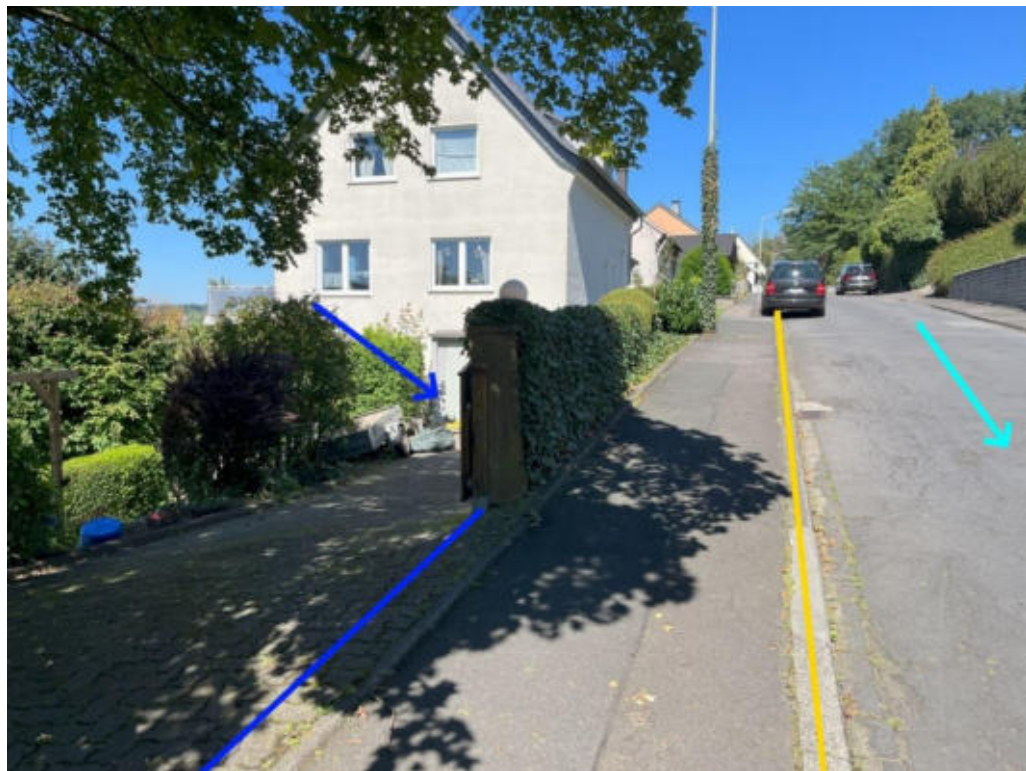
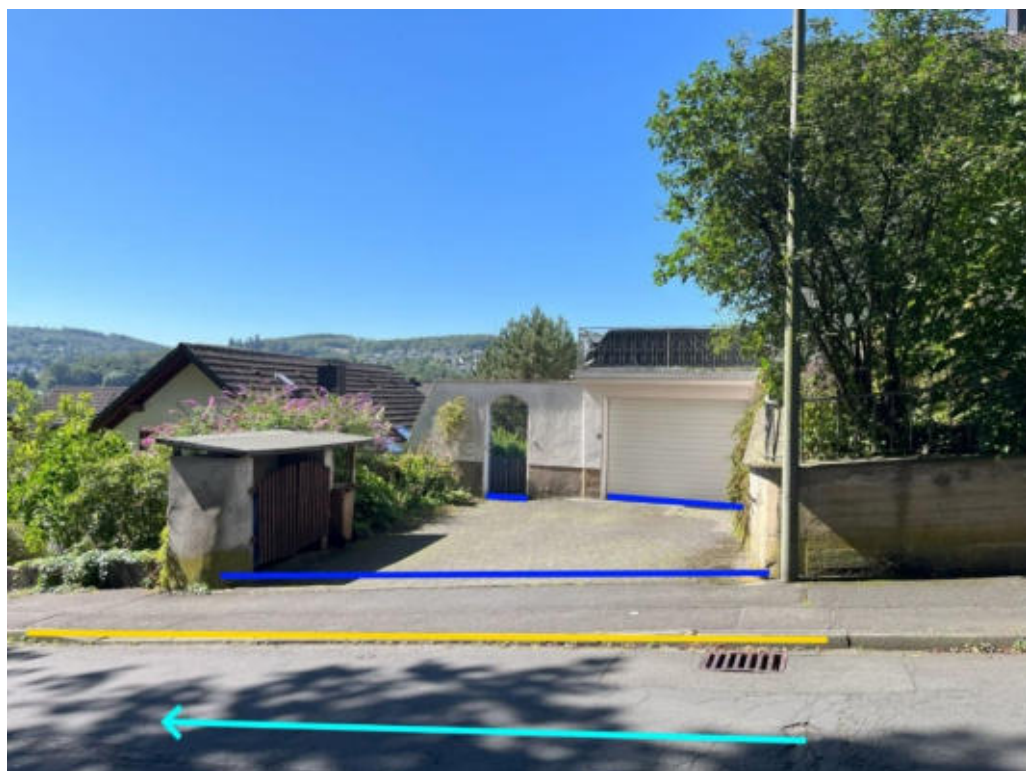
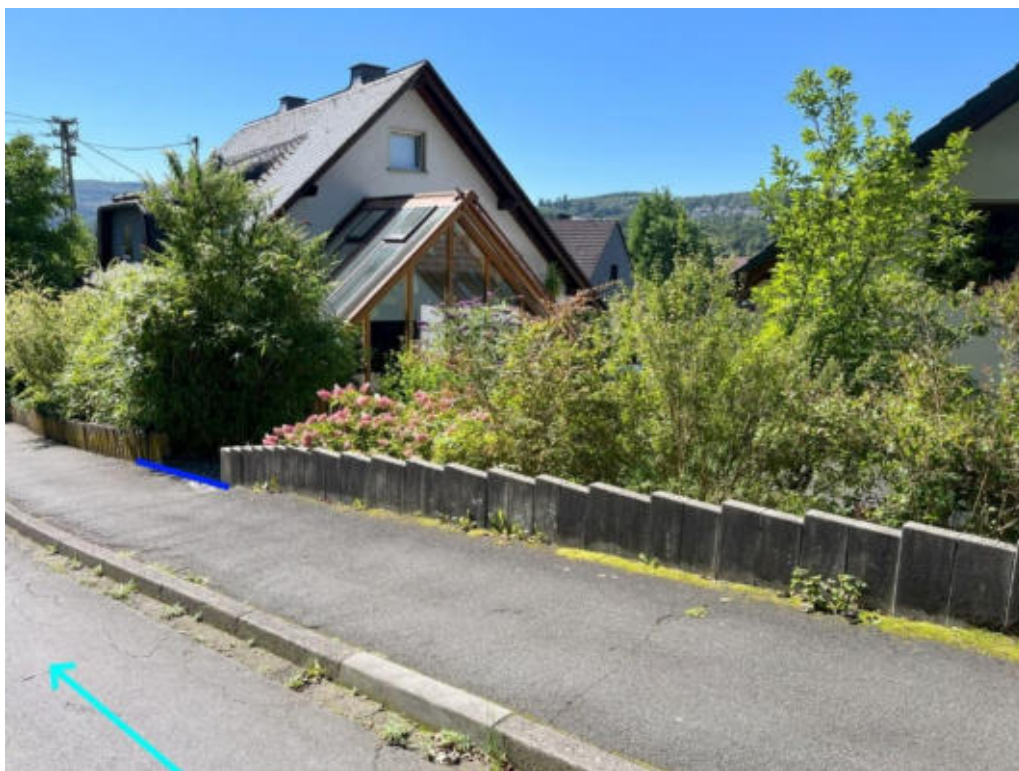
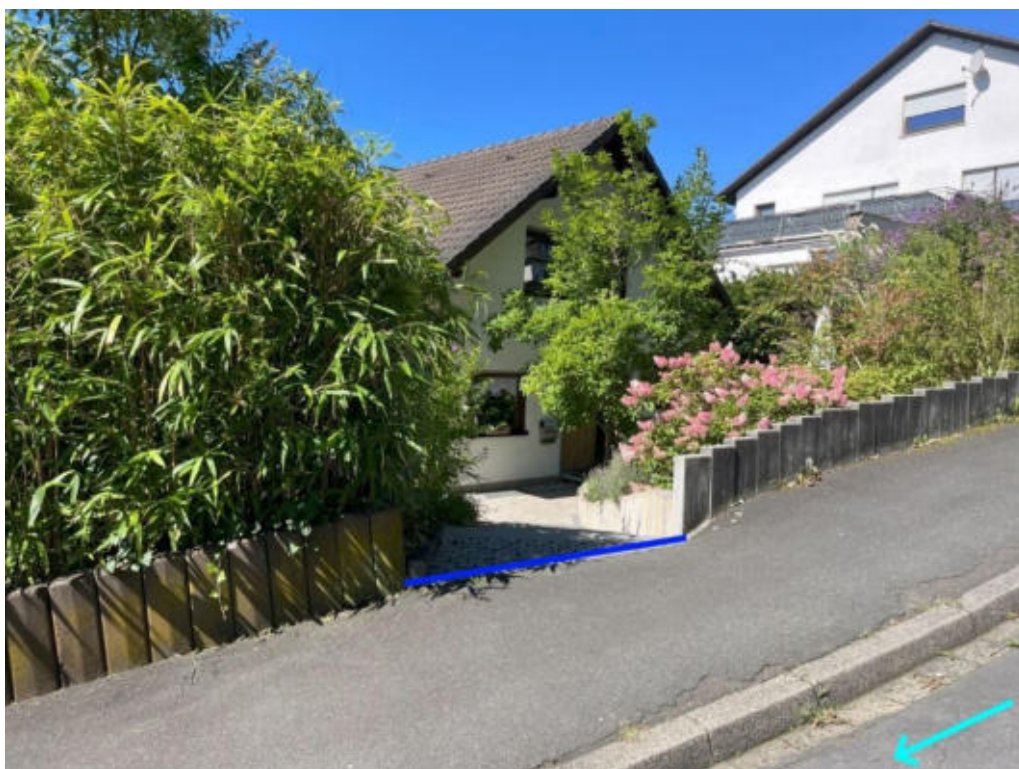
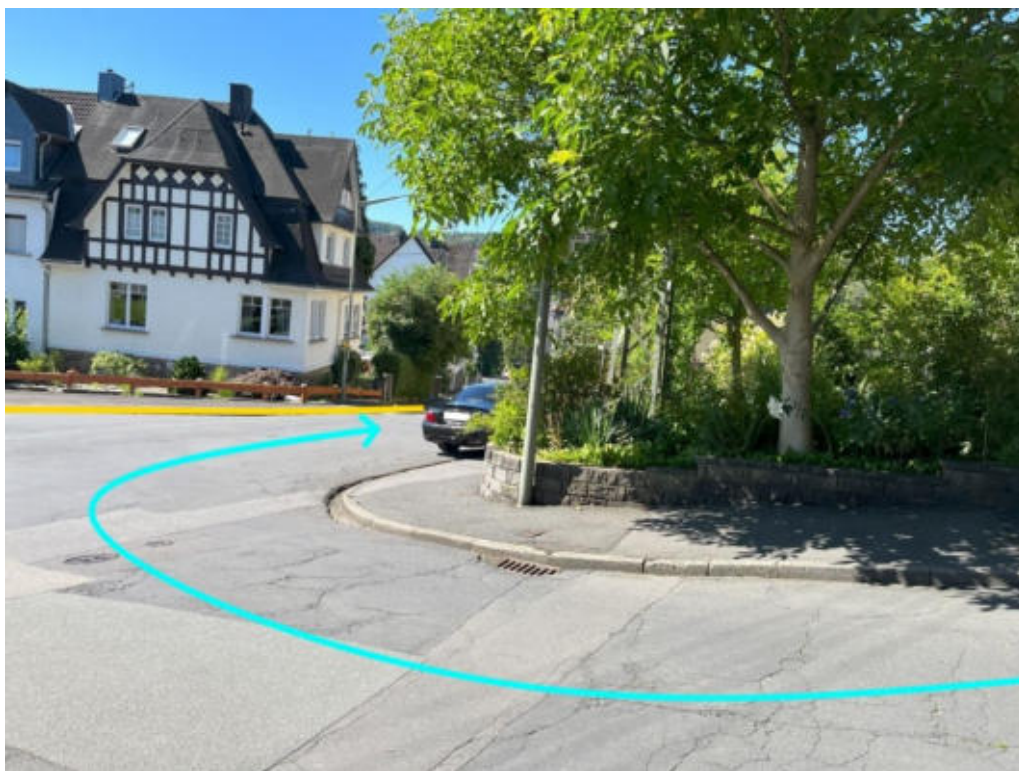
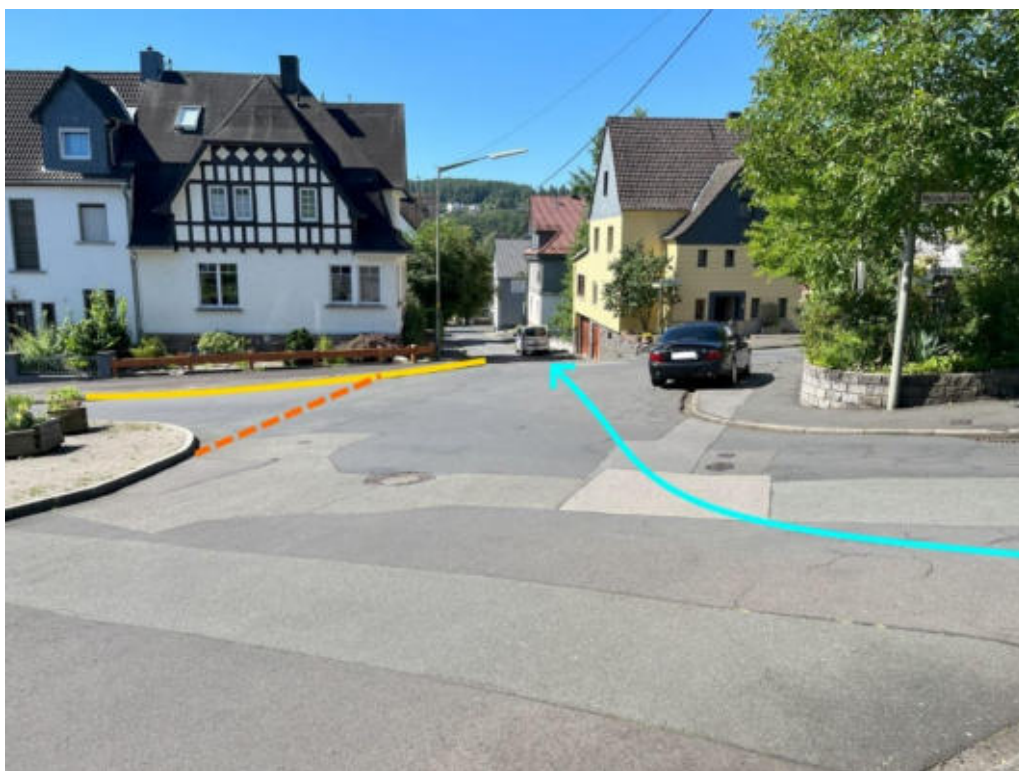
Abbildung 433: Notabflussweg „Molzbergstraße“ mit Fließweg (hellblau) und Bordanlage (gelb)

Abbildung 434: Notabflussweg „Molzbergstraße“ mit Fließweg (hellblau), Objektschutzmaßnahmen (blau) und Bordanlage (gelb)

Abbildung 435: Notabflussweg „Molzbergstraße“ mit Fließweg (hellblau), Objektschutzmaßnahmen (blau) und Bordanlage (gelb)

Abbildung 436: Notabflussweg „Molzbergstraße“ mit Fließweg (hellblau) und Objektschutzmaßnahmen (blau)

Abbildung 437: Notabflussweg „Molzbergstraße“ mit Fließweg (hellblau) und Objektschutzmaßnahmen (blau)

Abbildung 438: Notabflussweg „Molzbergstraße“ mit Fließweg (hellblau) und Bordanlage (gelb)

Abbildung 439: Notabflussweg „Molzbergstraße“ mit Fließweg (hellblau), Aufwallung (orange) und Bordanlage (gelb)

- Prüfen und ggf. sichern des Notabflussweges Molzbergstraße. Die bestehenden Bebauungsstrukturen (u.A. Mauern das Straßenprofil) müssen durch Objektschutzmaßnahmen ergänzt werden. **(Be100)** vgl. Be101, siehe Abbildung 433 bis Abbildung 439 → die Maßnahme bezieht sich auf keinen konkreten Gefahrenpunkt, ist aber ein wichtiger Beitrag zur Überflutungsvorsorge

- Prüfen und ggf. sichern des Notabflussweges Molzbergstraße. Die bestehenden Bebauungsstrukturen (u.A. Mauern das Straßenprofil) müssen durch Objektschutzmaßnahmen ergänzt werden. **(Be101)** vgl. Be100, siehe Abbildung 433 bis Abbildung 439 → die Maßnahme bezieht sich auf keinen konkreten Gefahrenpunkt, ist aber ein wichtiger Beitrag zur Überflutungsvorsorge

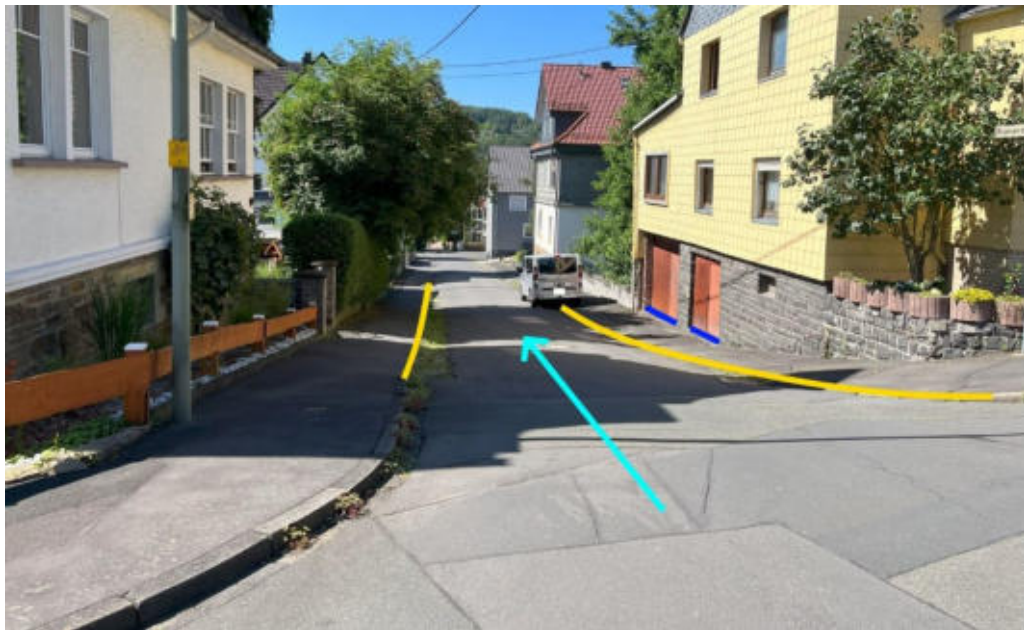
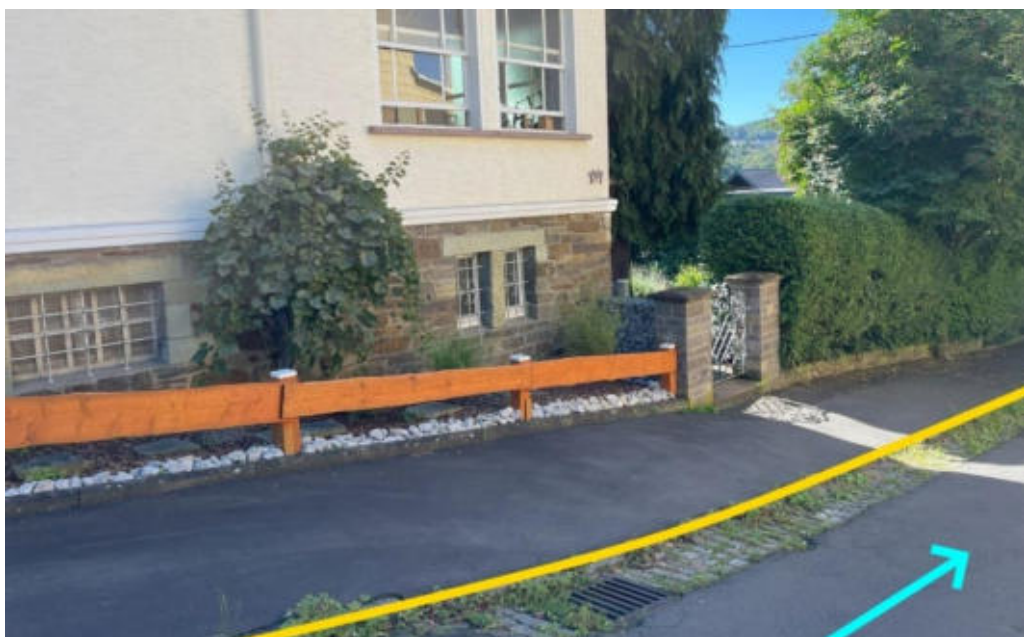
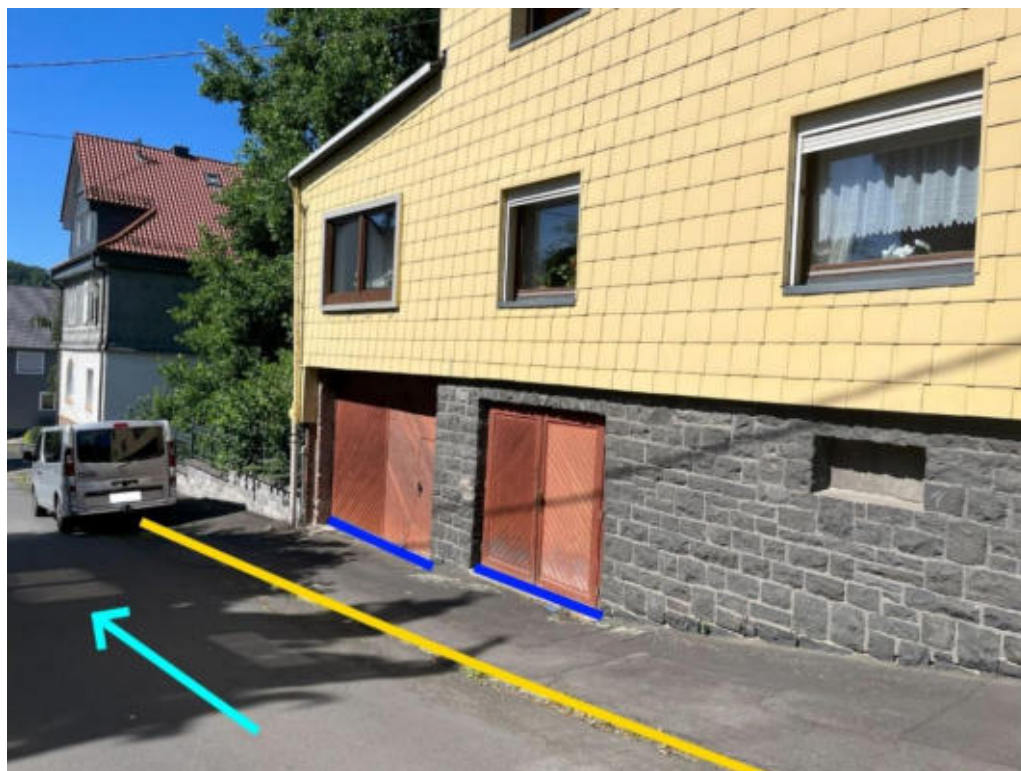
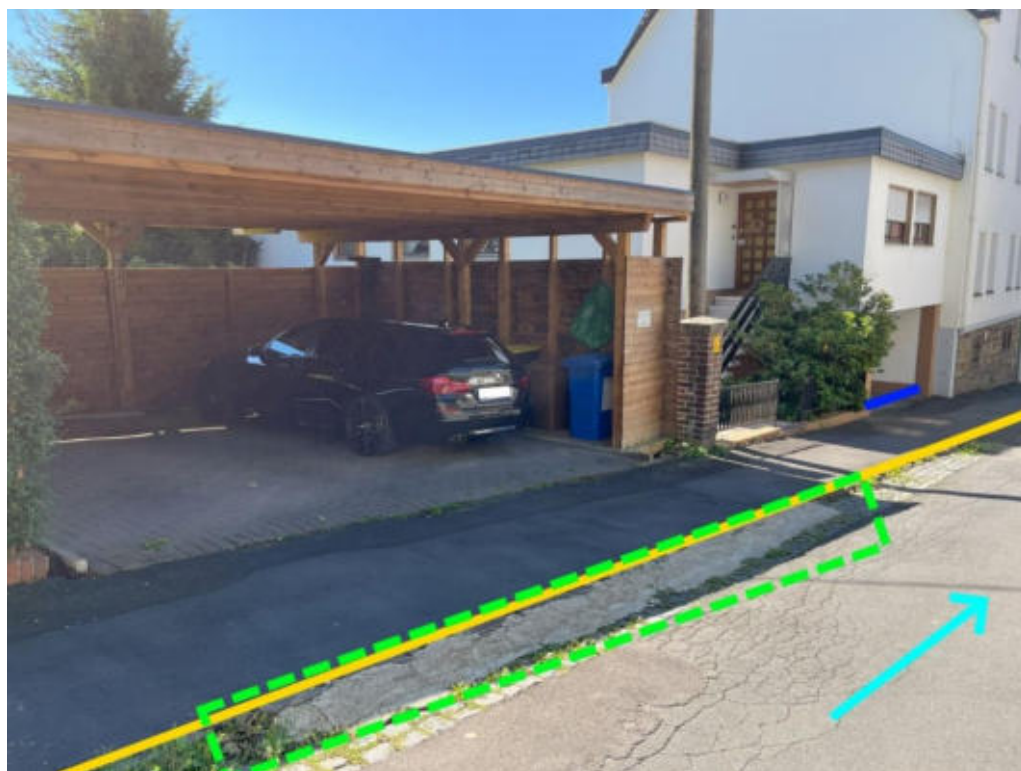
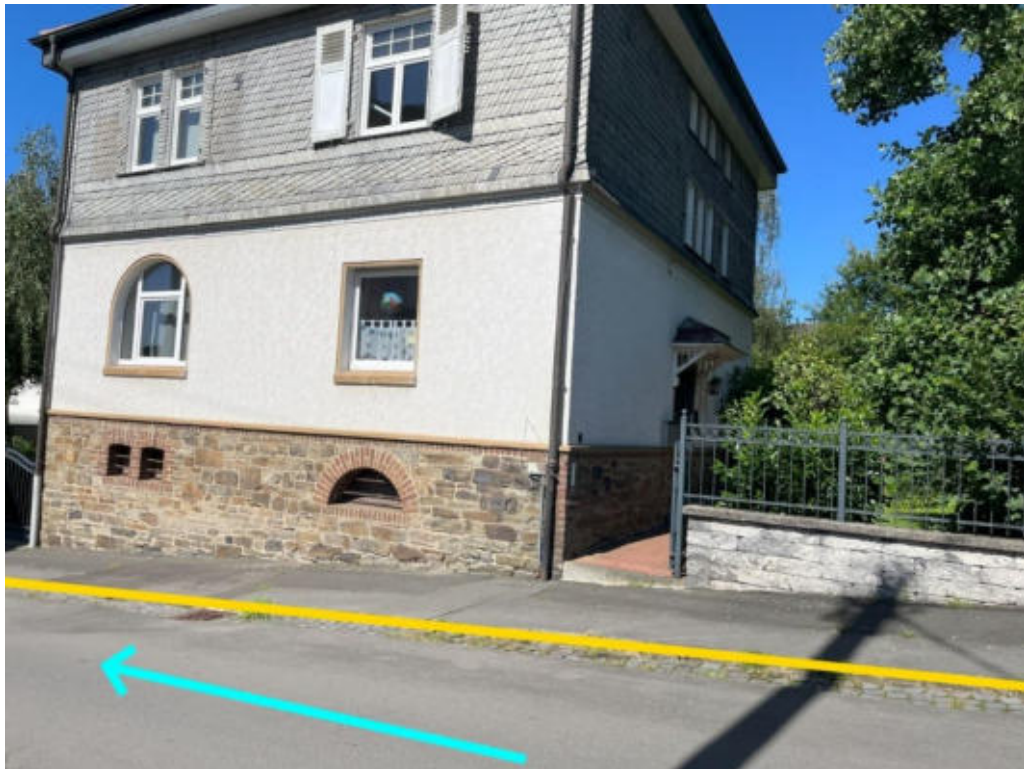
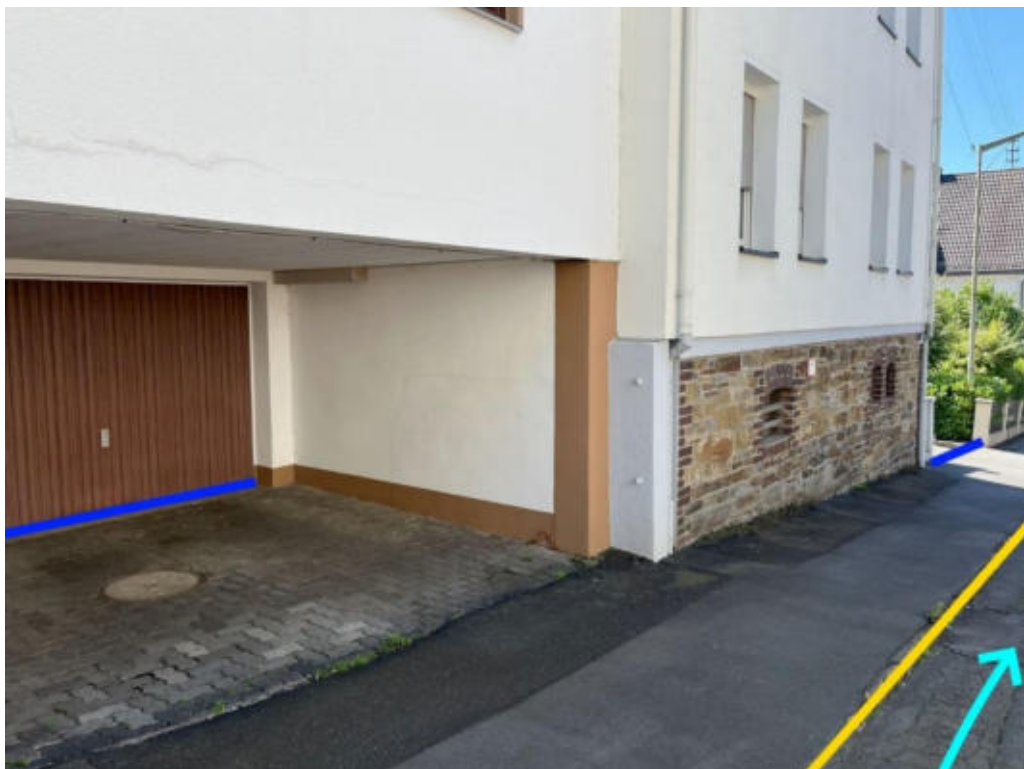
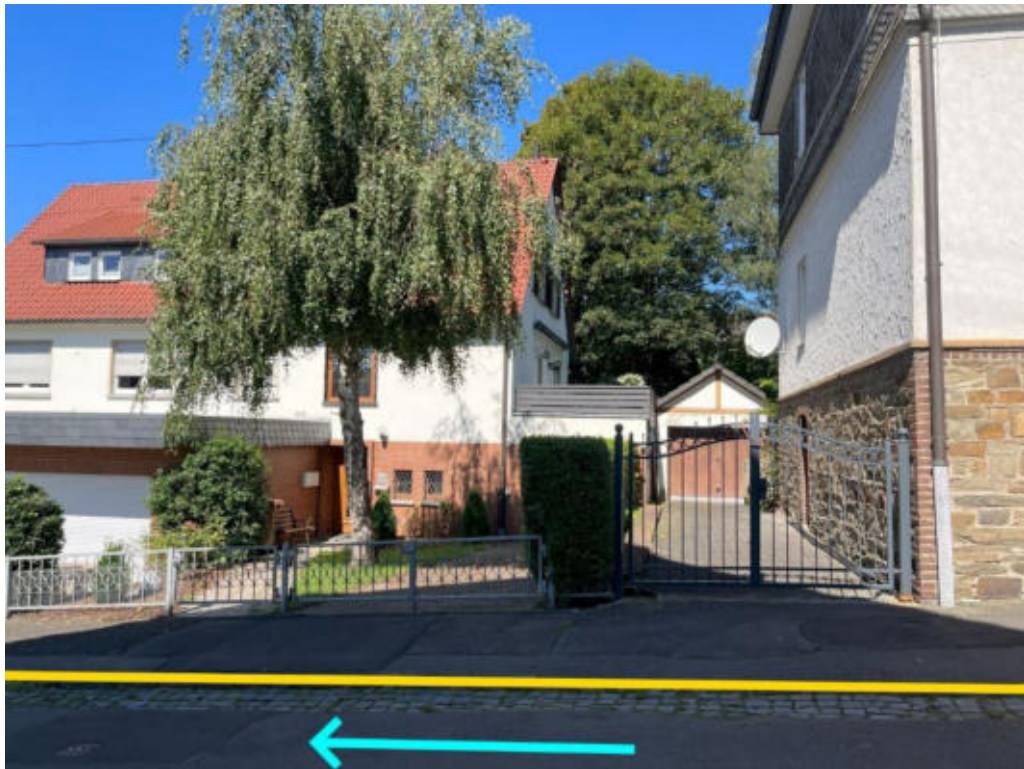
Abbildung 440: Notabflussweg „Brunnenstraße“ mit Fließweg (hellblau), Objektschutzmaßnahmen (blau) und Bordanlage (gelb)

Abbildung 441: Notabflussweg „Brunnenstraße“ mit Fließweg (hellblau) und Bordanlage (gelb)

Abbildung 442: Notabflussweg „Brunnenstraße“ mit Fließweg (hellblau), Objektschutzmaßnahmen (blau) und Bordanlage (gelb)

Abbildung 443: Notabflussweg „Brunnenstraße“ mit Fließweg (hellblau), Instandsetzung der Entwässerungseinrichtung (hellgrün), Objektschutzmaßnahme (blau) und Bordanlage (gelb)

Abbildung 444: Notabflussweg „Brunnenstraße“ mit Fließweg (hellblau) und Bordanlage (gelb)

Abbildung 445: Notabflussweg „Brunnenstraße“ mit Fließweg (hellblau), Objektschutzmaßnahmen (blau) und Bordanlage (gelb)

Abbildung 446: Notabflussweg „Brunnenstraße“ mit Fließweg (hellblau) und Bordanlage (gelb)

- Prüfen und ggf. sichern des Notabflussweges Brunnenstraße. Die bestehenden Bebauungsstrukturen (u.A. Mauern das Straßenprofil) müssen durch Objektschutzmaßnahmen ergänzt werden. (**Be102**) vgl. Be103, siehe Abbildung 440 bis Abbildung 455 → die Maßnahme bezieht sich auf keinen konkreten Gefahrenpunkt, ist aber ein wichtiger Beitrag zur Überflutungsvorsorge

- Prüfen und ggf. sichern des Notabflussweges Brunnenstraße. Die bestehenden Bebauungsstrukturen (u.A. Mauern das Straßenprofil) müssen durch Objektschutzmaßnahmen ergänzt werden. **(Be103)** vgl. Be102, siehe Abbildung 440 bis Abbildung 455 → die Maßnahme bezieht sich auf keinen konkreten Gefahrenpunkt, ist aber ein wichtiger Beitrag zur Überflutungsvorsorge

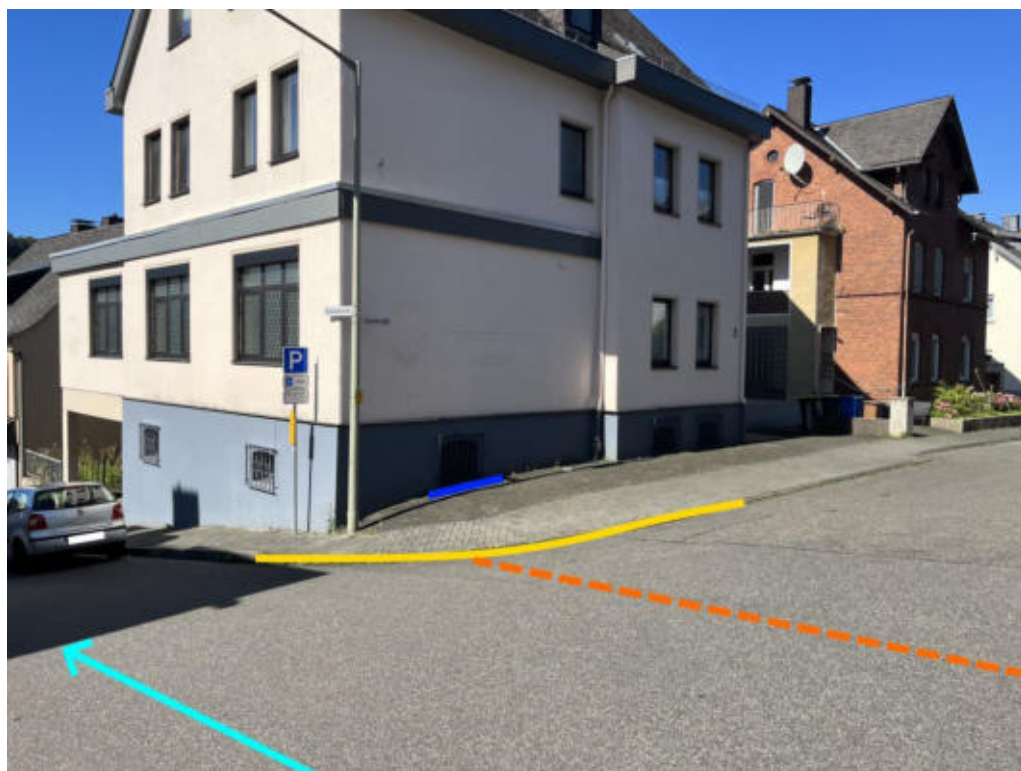
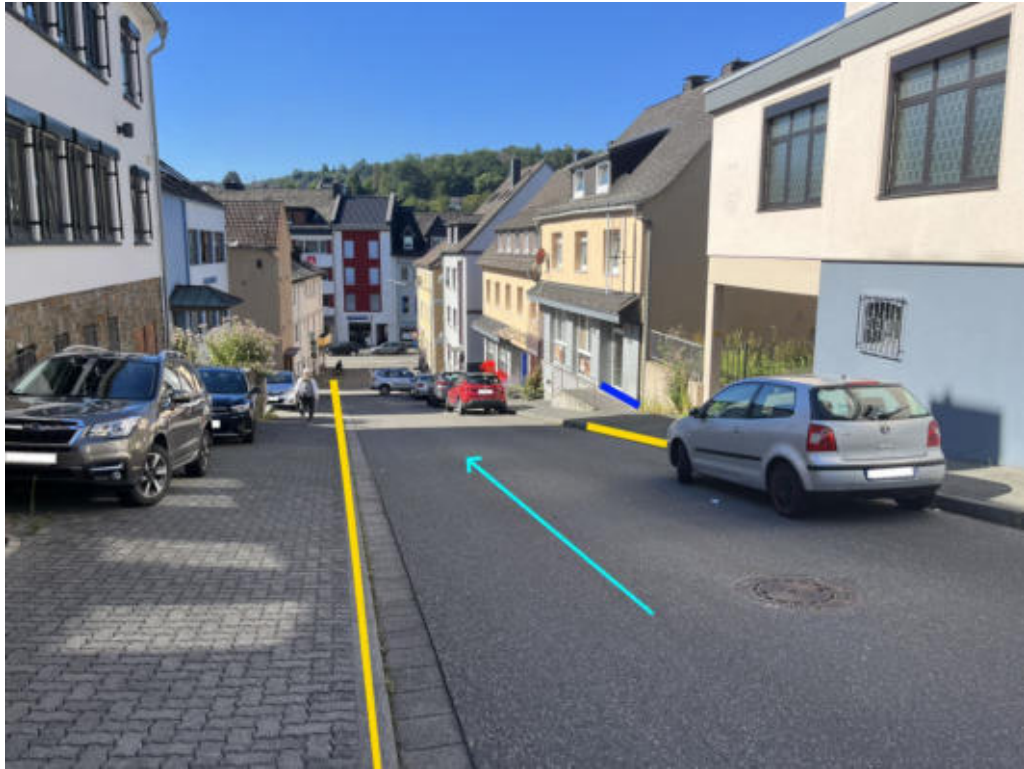
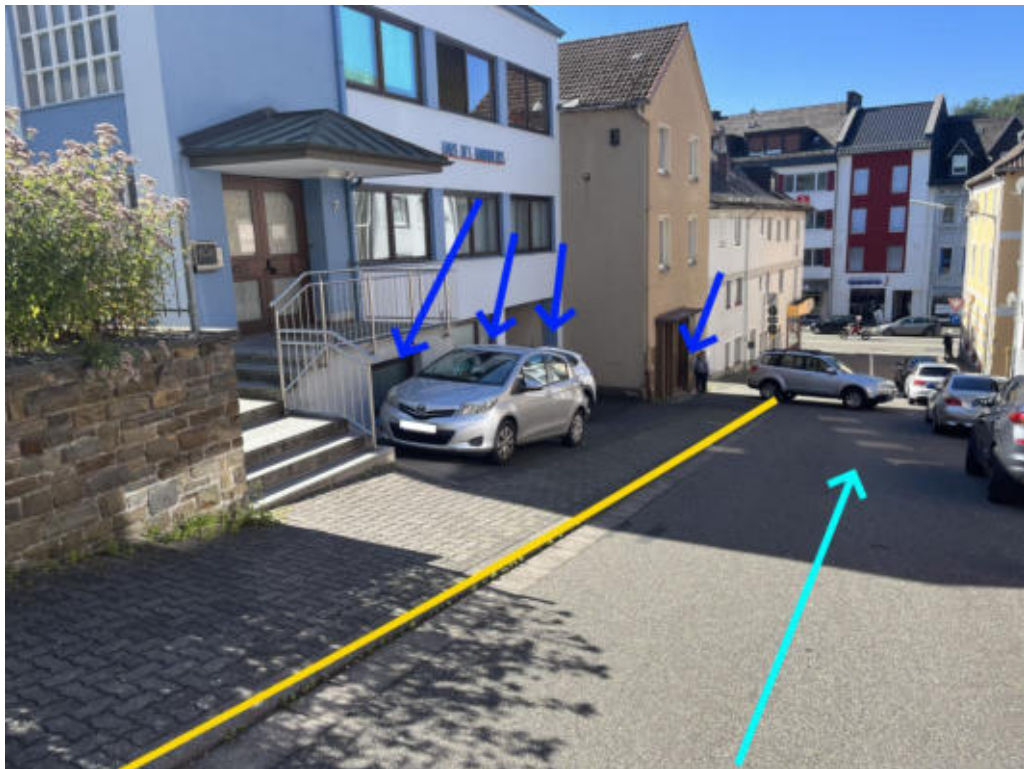
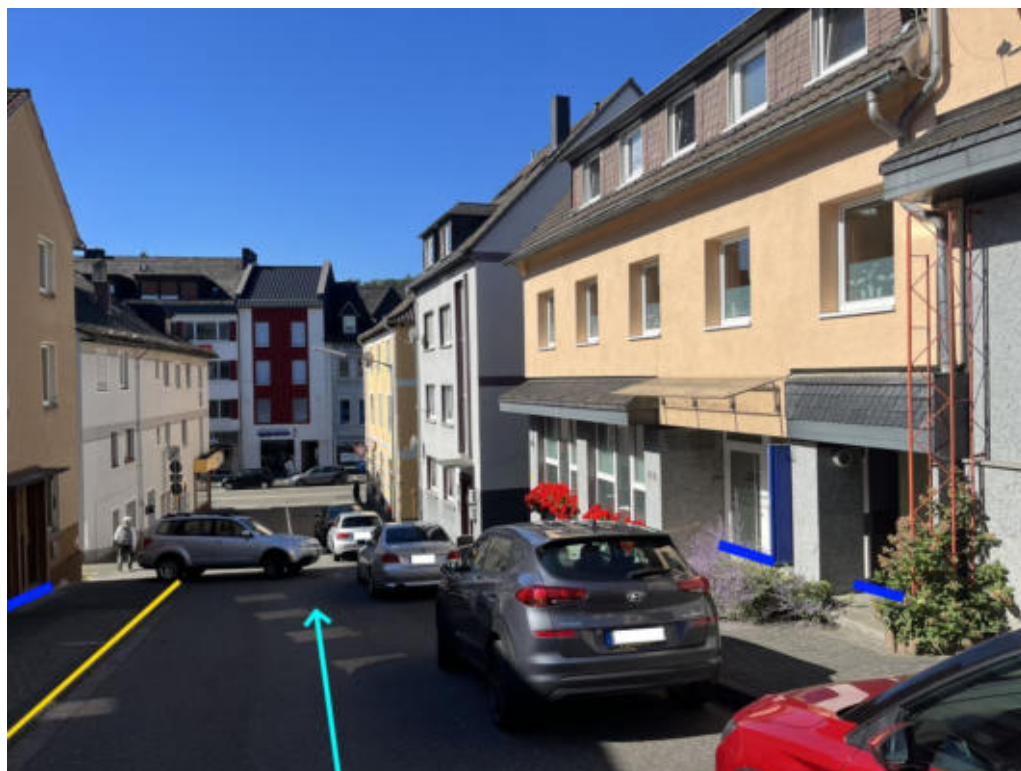
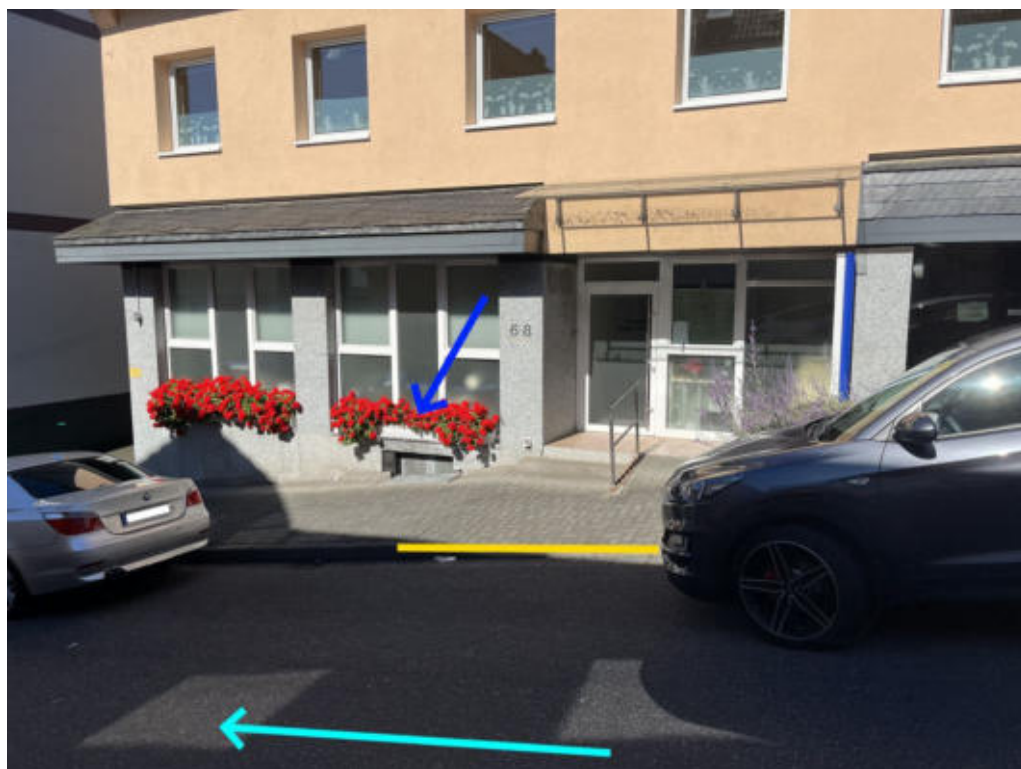
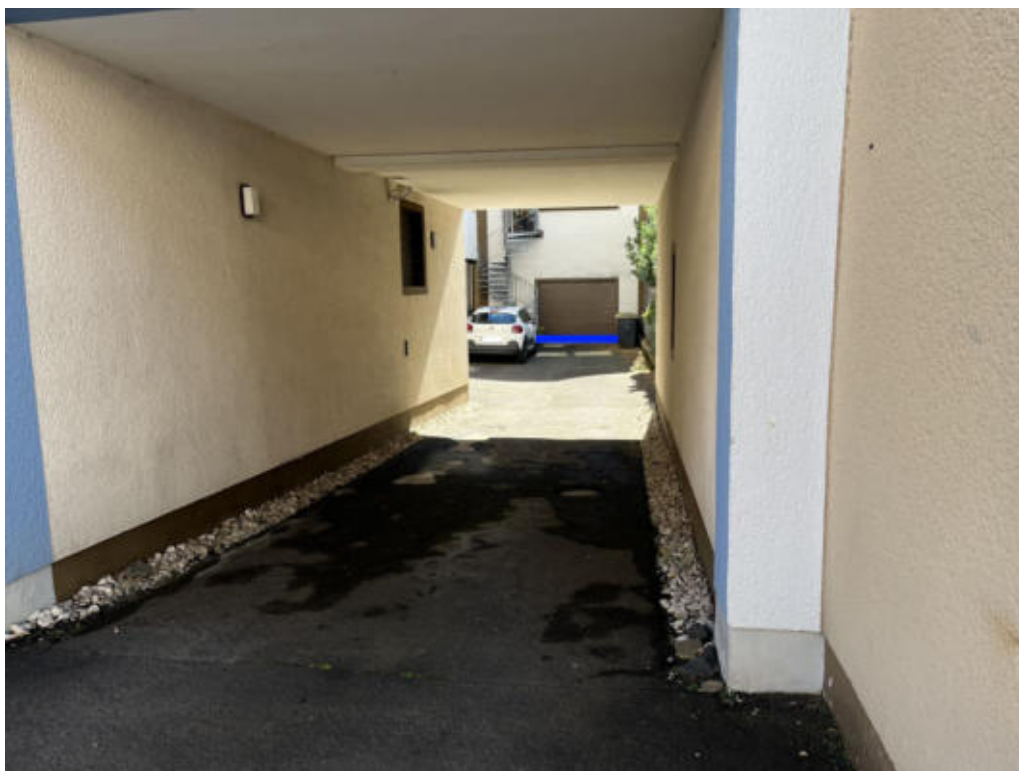
Abbildung 567: Notabflussweg „Bismarckstraße“ mit Fließweg (hellblau), Objektschutzmaßnahmen (blau), Aufwallung (orange) und Bordanlage (gelb)

Abbildung 568: Notabflussweg „Bismarckstraße“ mit Fließweg (hellblau), Objektschutzmaßnahmen (blau) und Bordanlage (gelb)

Abbildung 569: Notabflussweg „Bismarckstraße“ mit Fließweg (hellblau), Objektschutzmaßnahmen (blau) und Bordanlage (gelb)

Abbildung 570: Notabflussweg „Bismarckstraße“ mit Fließweg (hellblau), Objektschutzmaßnahmen (blau) und Bordanlage (gelb)

Abbildung 571: Notabflussweg „Bismarckstraße“ mit Fließweg (hellblau), Objektschutzmaßnahmen (blau) und Bordanlage (gelb)

Abbildung 572: Notabflussweg „Bismarckstraße“ mit Objektschutzmaßnahmen (blau)

- Prüfen und ggf. sichern des Notabflussweges Bismarckstraße. Die bestehenden Bebauungsstrukturen (u.A. Mauern das Straßenprofil) müssen durch Objektschutzmaßnahmen ergänzt werden. **(Be112)** vgl. Ba113, siehe Abbildung 538 bis Abbildung 577 → die Maßnahme bezieht sich auf keinen konkreten Gefahrenpunkt, ist aber ein wichtiger Beitrag zur Überflutungsvorsorge

- Prüfen und ggf. sichern des Notabflussweges Bismarckstraße. Die bestehenden Bebauungsstrukturen (u.A. Mauern das Straßenprofil) müssen durch Objektschutzmaßnahmen ergänzt werden. **(Be113)** vgl. Ba112, siehe Abbildung 538 bis Abbildung 577 → die Maßnahme bezieht sich auf keinen konkreten Gefahrenpunkt, ist aber ein wichtiger Beitrag zur Überflutungsvorsorge
