Verbandsgemeinde Betzdorf-Gebhardshain
Örtliches Hochwasser- und Starkregenvorsorgekonzept
– Einzugsgebiet Betzdorf –

Anlage 01

Erläuterungsbericht

Stand: 22.11.2024

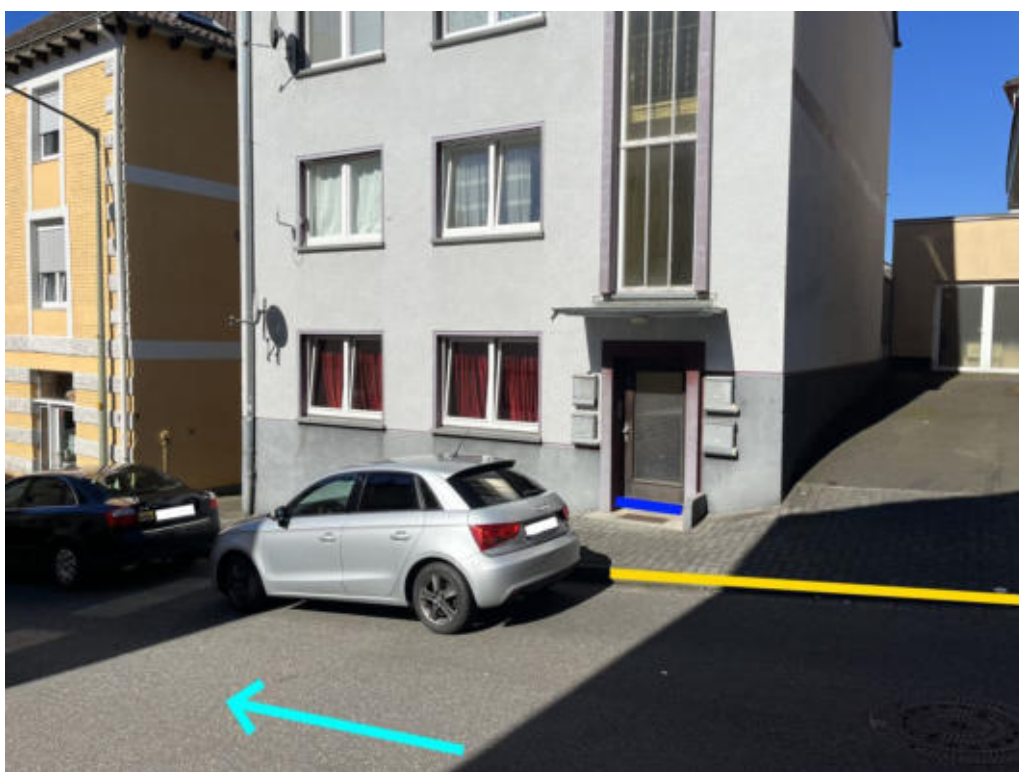
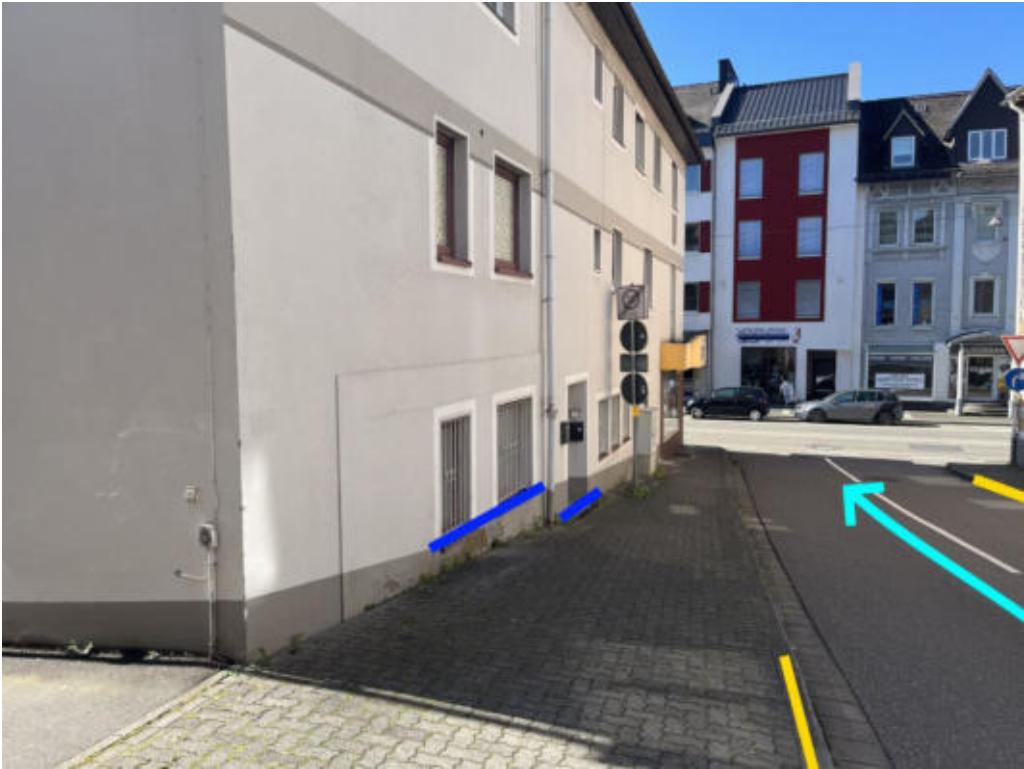
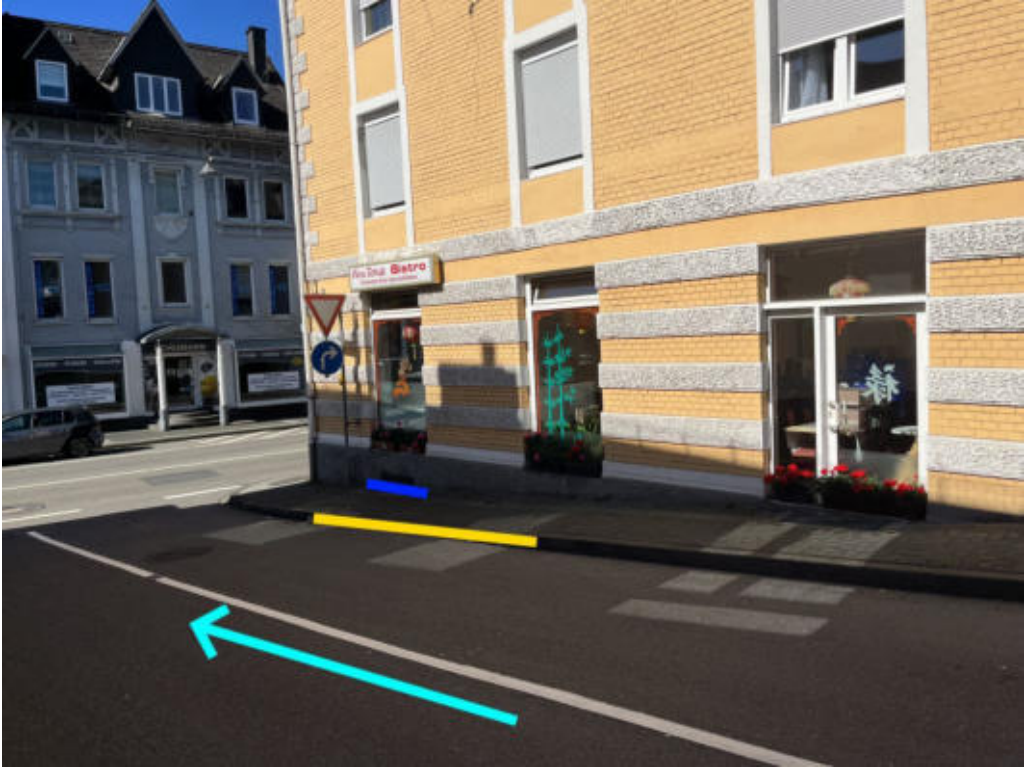
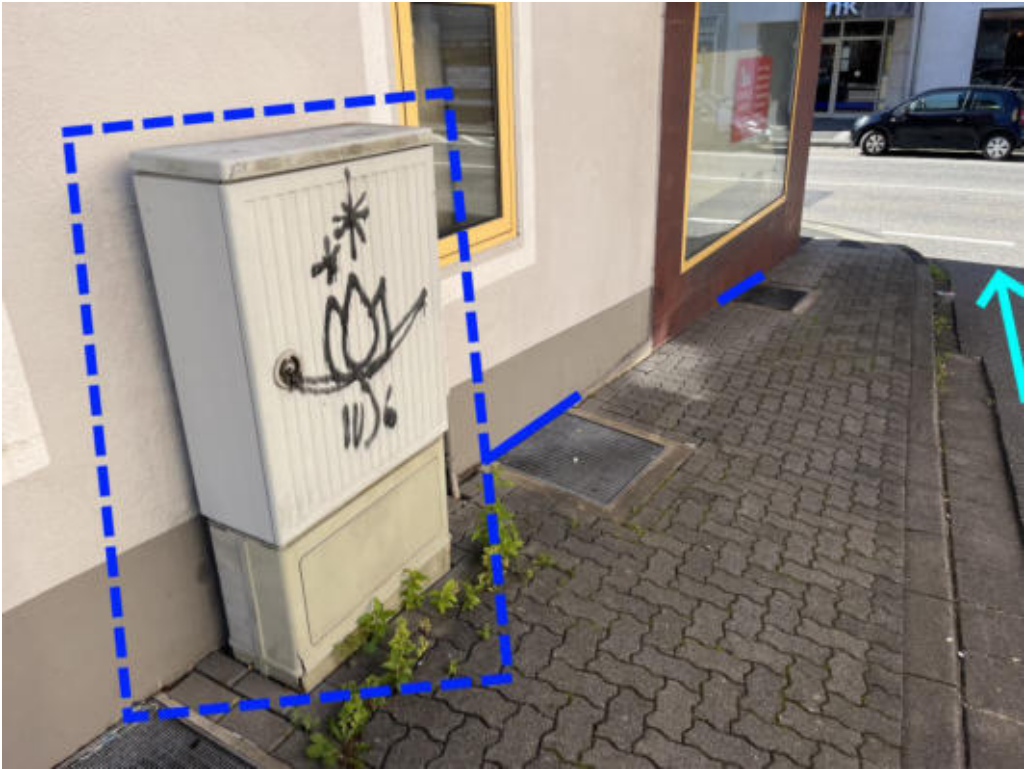
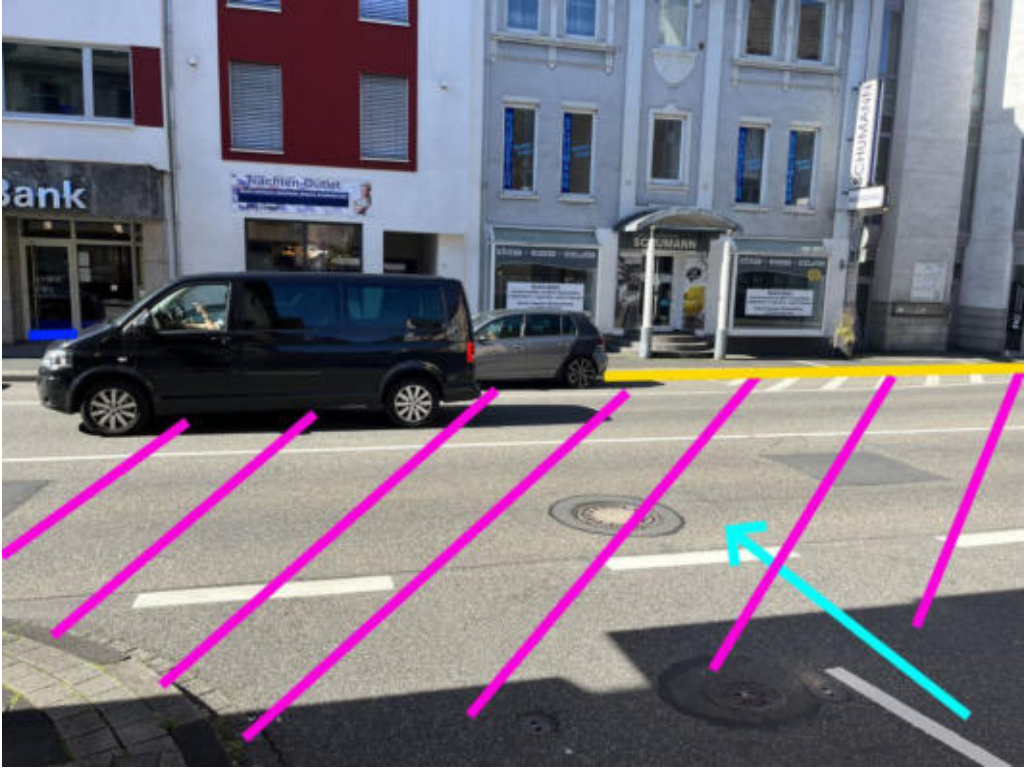
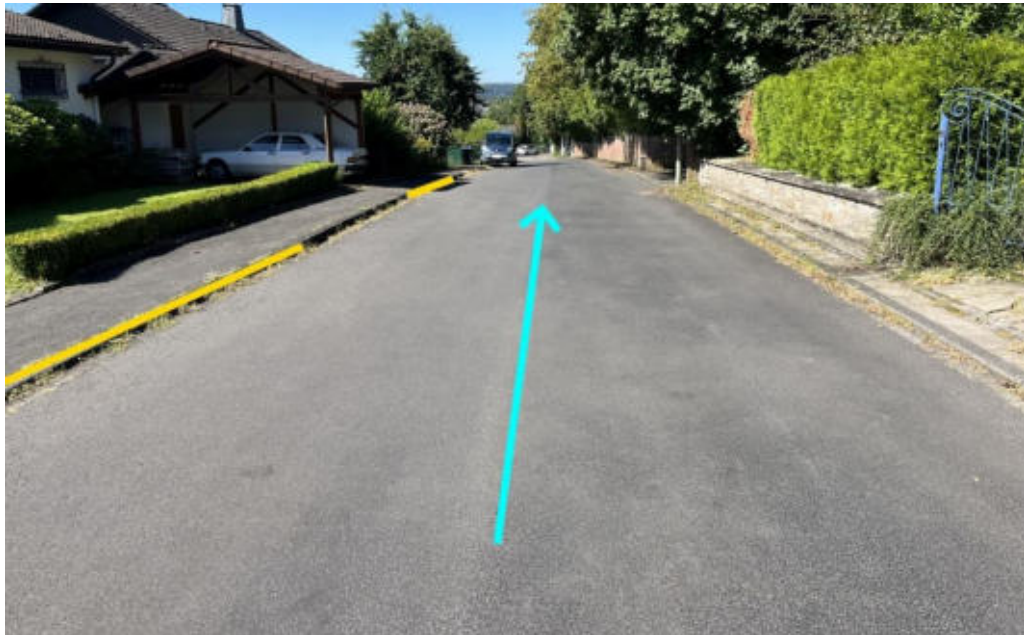
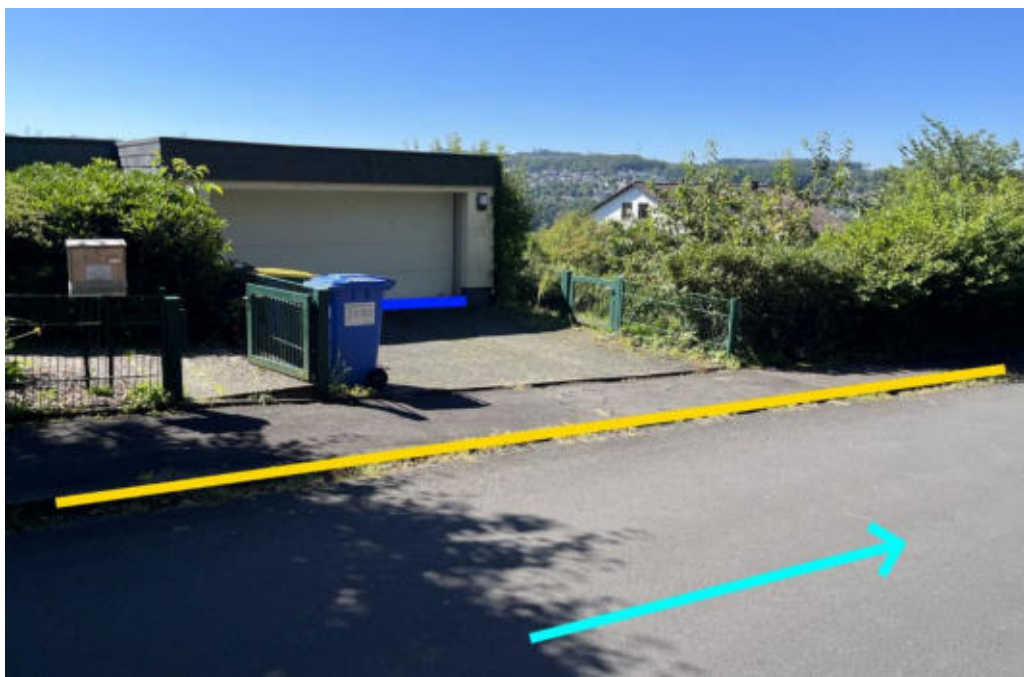
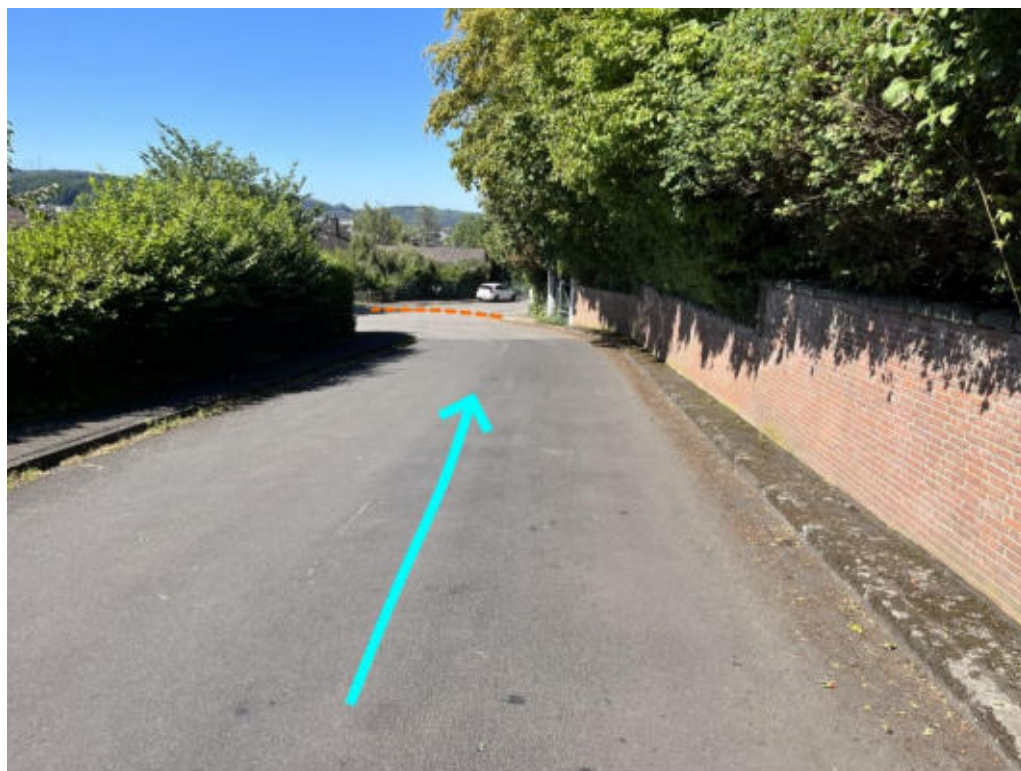
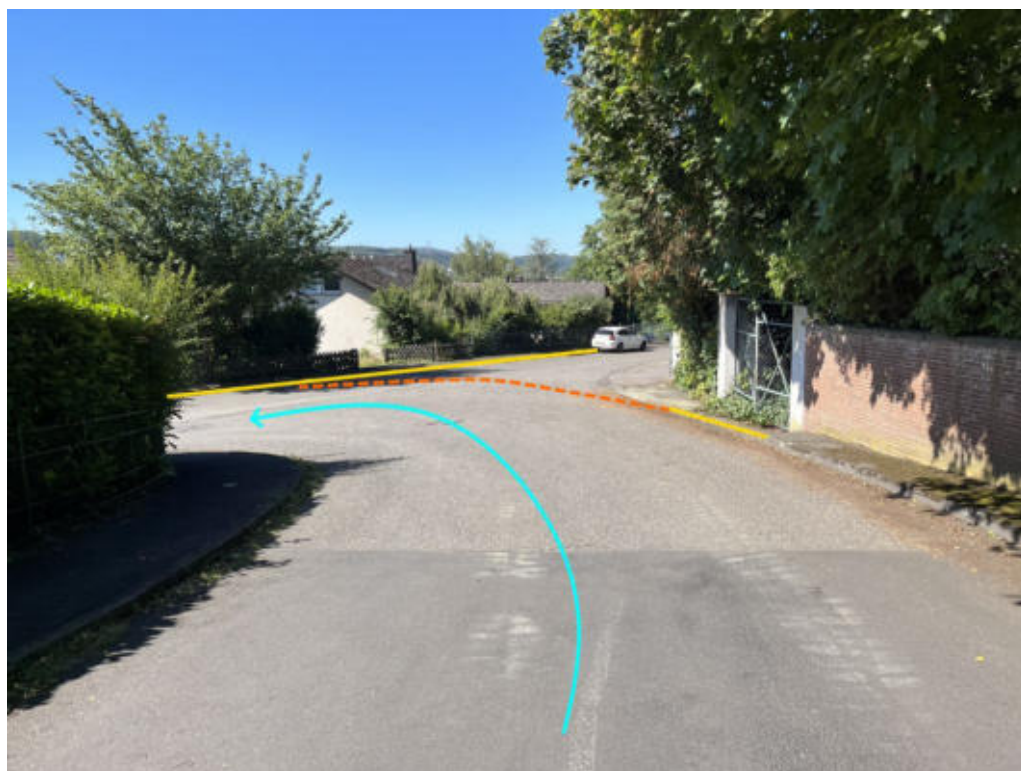
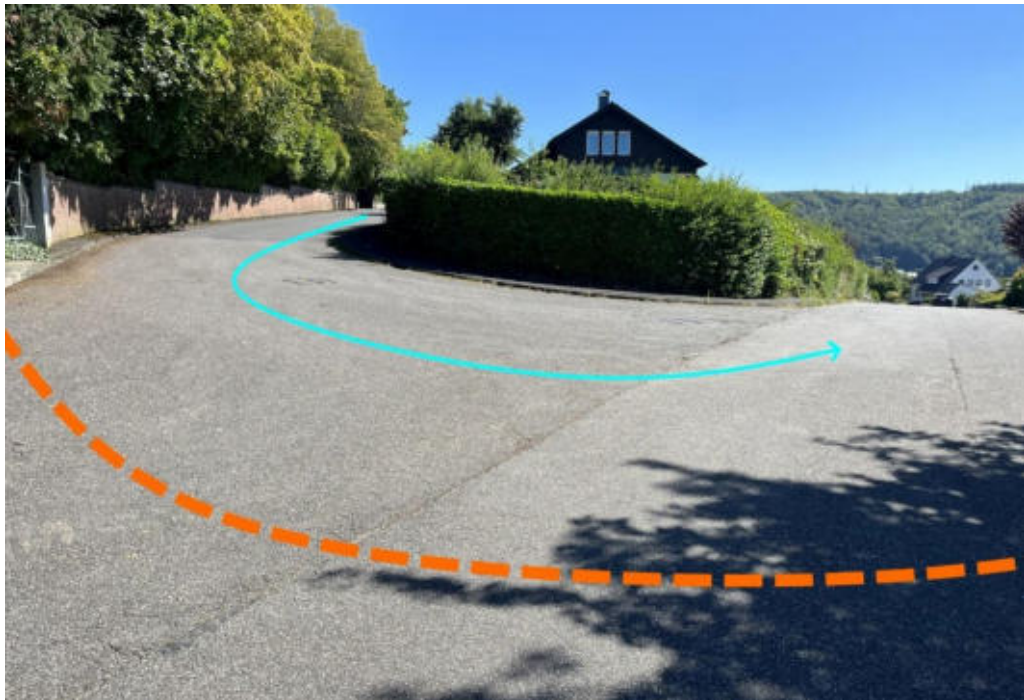
Abbildung 573: Notabflussweg „Bismarckstraße“ mit Fließweg (hellblau), Objektschutzmaßnahmen (blau) und Bordanlage (gelb)

Abbildung 574: Notabflussweg „Bismarckstraße“ mit Fließweg (hellblau), Objektschutzmaßnahmen (blau) und Bordanlage (gelb)

Abbildung 575: Notabflussweg „Bismarckstraße“ mit Fließweg (hellblau), Objektschutzmaßnahmen (blau) und Bordanlage (gelb)

Abbildung 576: Notabflussweg „Bismarckstraße“ mit Fließweg (hellblau), Objektschutzmaßnahmen (blau) und Bordanlage (gelb)

Abbildung 577: Notabflussweg „Bismarckstraße“ mit Fließweg (hellblau), Objektschutzmaßnahmen (blau), Bordanlage (gelb), Senke (lila) und Kreuzung mit Wilhelmstraße

Abbildung 578: Notabflussweg „Bismarckstraße“ mit Fließweg (hellblau) und Bordanlage (gelb)

Abbildung 579: Notabflussweg „Bismarckstraße“ mit Fließweg (hellblau), Objektschutzmaßnahmen (blau) und Bordanlage (gelb)

Abbildung 580: Notabflussweg „Bismarckstraße“ mit Fließweg (hellblau) und Aufwallung (orange)

Abbildung 581: Notabflussweg „Bismarckstraße“ mit Fließweg (hellblau), Aufwallung (orange) und Bordanlage (gelb)

Abbildung 582: Notabflussweg „Bismarckstraße“ mit Fließweg (hellblau) und Aufwallung (orange)

- Prüfen und ggf. sichern des Notabflussweges Bismarckstraße. Die bestehenden Bebauungsstrukturen (u.A. Mauern das Straßenprofil) müssen durch Objektschutzmaßnahmen ergänzt werden. **(Be112)** vgl. Ba113, siehe Abbildung 538 bis Abbildung 577 → die Maßnahme bezieht sich auf keinen konkreten Gefahrenpunkt, ist aber ein wichtiger Beitrag zur Überflutungsvorsorge

- Prüfen und ggf. sichern des Notabflussweges Bismarckstraße. Die bestehenden Bebauungsstrukturen (u.A. Mauern das Straßenprofil) müssen durch Objektschutzmaßnahmen ergänzt werden. **(Be113)** vgl. Ba112, siehe Abbildung 538 bis Abbildung 577 → die Maßnahme bezieht sich auf keinen konkreten Gefahrenpunkt, ist aber ein wichtiger Beitrag zur Überflutungsvorsorge

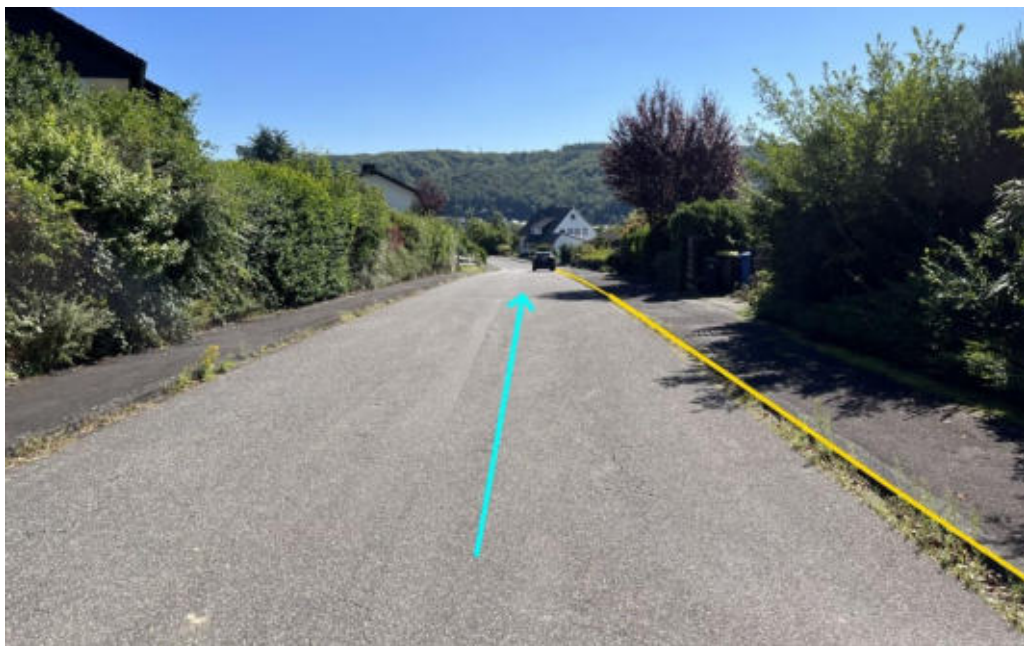
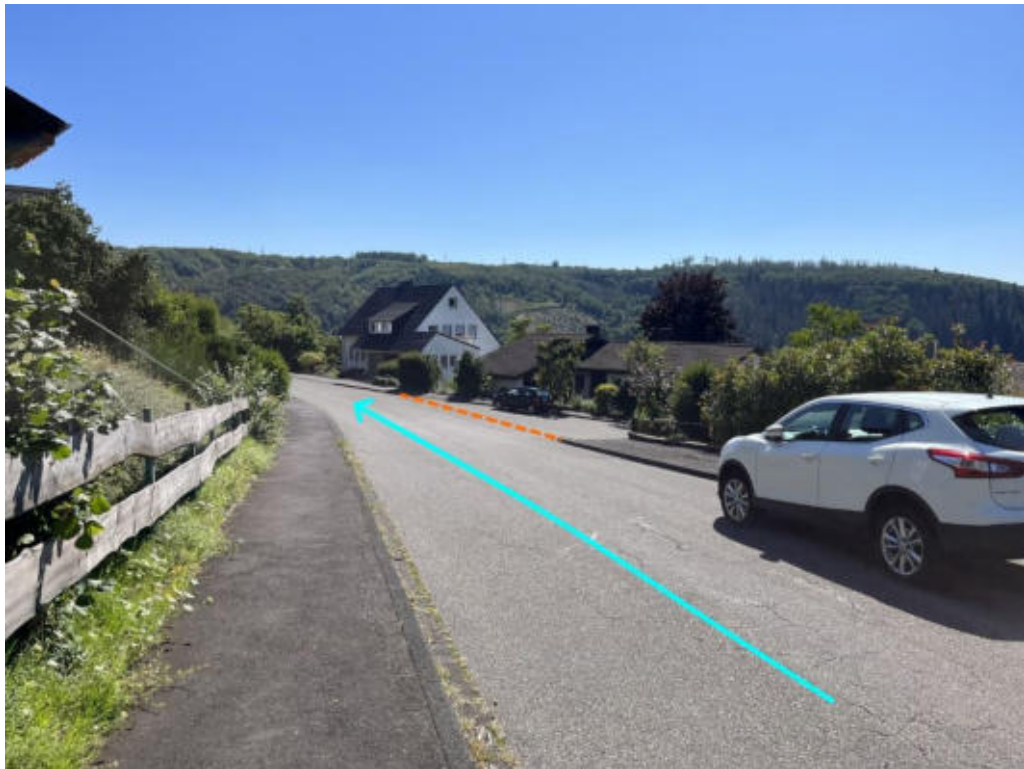
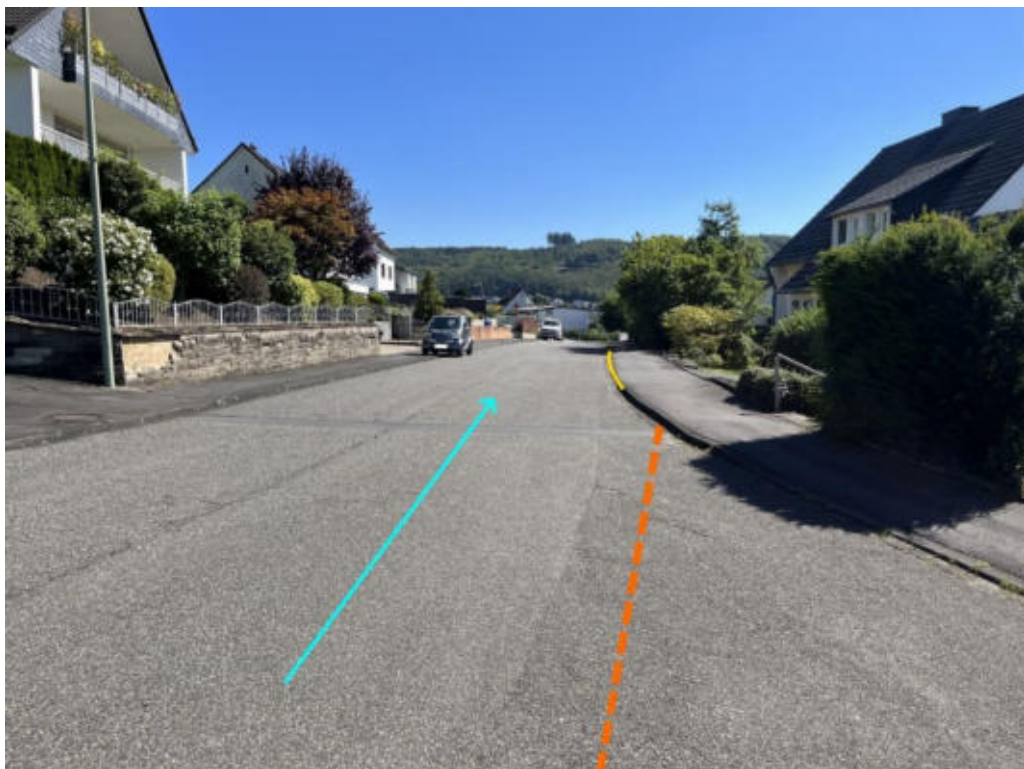
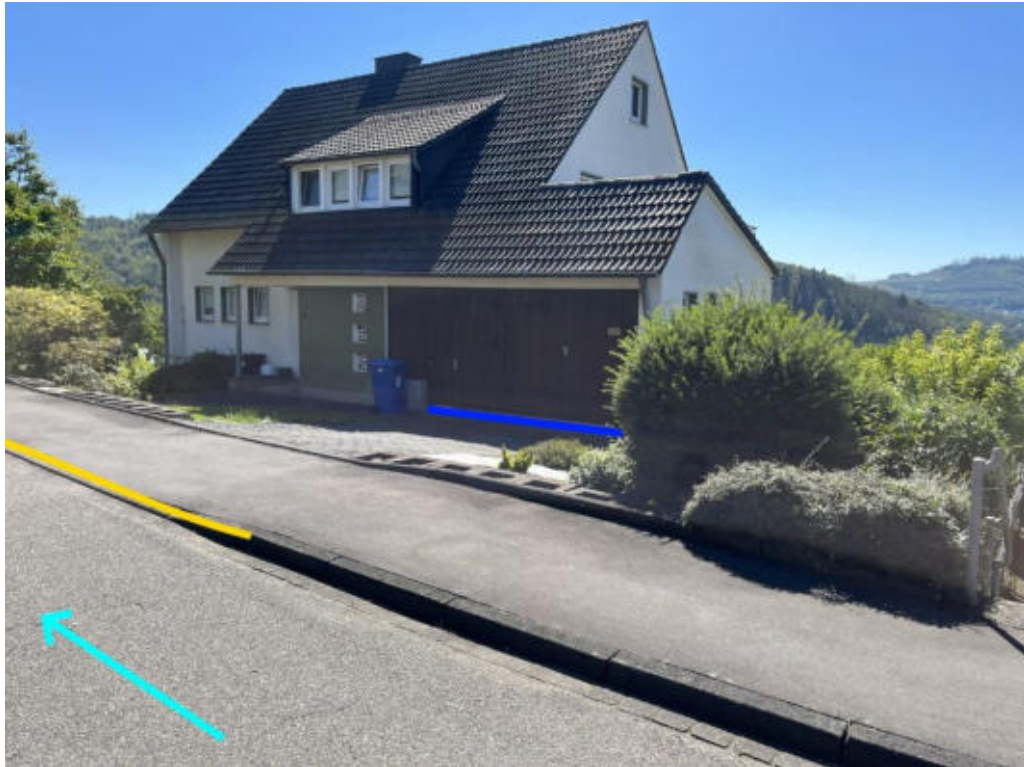
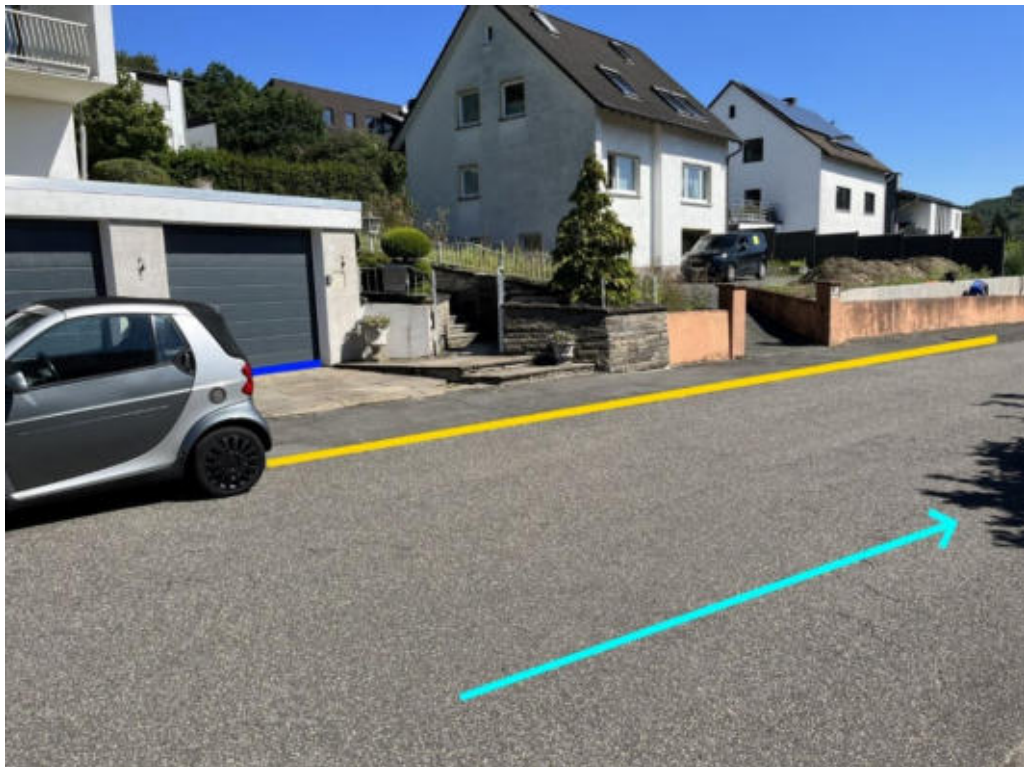
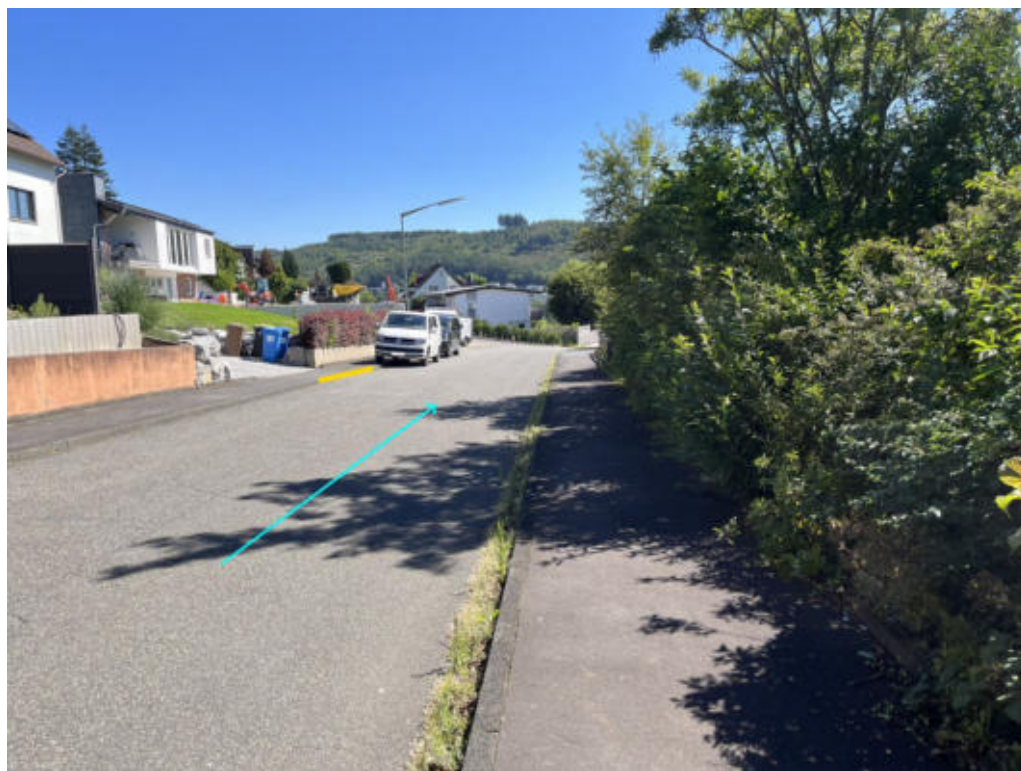
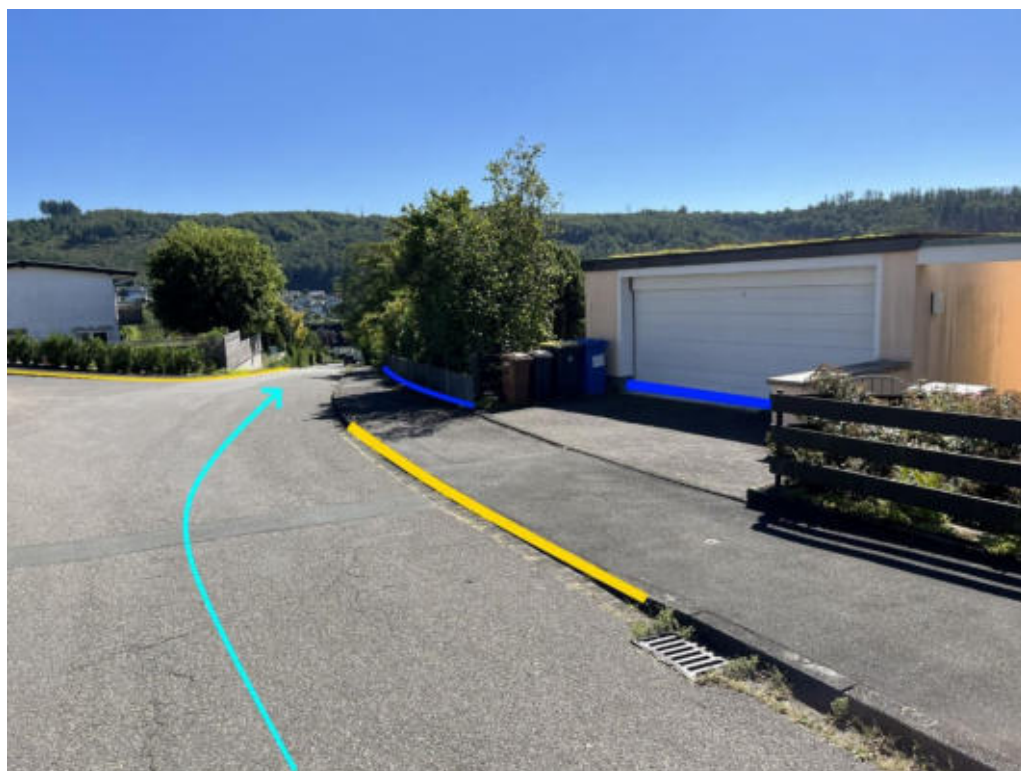
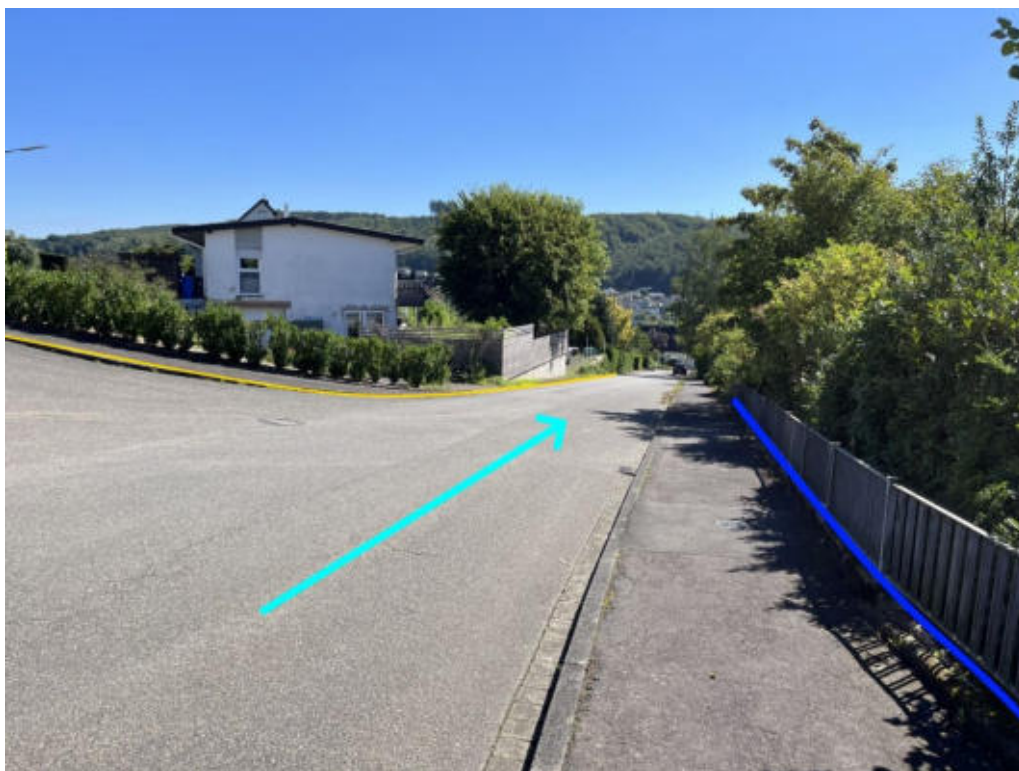
Abbildung 583: Notabflussweg „Breslauer Straße“ mit Fließweg (hellblau) und Bordanlage (gelb)

Abbildung 584: Notabflussweg „Breslauer Straße“ mit Fließweg (hellblau) und Aufwallung (orange)

Abbildung 585: Notabflussweg „Breslauer Straße“ mit Fließweg (hellblau), Aufwallung (orange), (blau) und Bordanlage (gelb)

Abbildung 586: Notabflussweg „Breslauer Straße“ mit Fließweg (hellblau), Objektschutzmaßnahmen (blau) und Bordanlage (gelb)

Abbildung 587: Notabflussweg „Breslauer Straße“ mit Fließweg (hellblau), Objektschutzmaßnahmen (blau) und Bordanlage (gelb)

Abbildung 588: Notabflussweg „Breslauer Straße“ mit Fließweg (hellblau) und Bordanlage (gelb)

Abbildung 589: Notabflussweg „Breslauer Straße“ mit Fließweg (hellblau), Objektschutzmaßnahmen (blau) und Bordanlage (gelb)

Abbildung 590: Notabflussweg „Breslauer Straße“ mit Fließweg (hellblau), Objektschutzmaßnahmen (blau) und Bordanlage (gelb)

- Prüfen und ggf. sichern des Notabflussweges Breslauer Straße. Die bestehenden Bebauungsstrukturen (u.A. Mauern das Straßenprofil) müssen durch Objektschutzmaßnahmen ergänzt werden. **(Be114)** vgl. Be115, siehe Abbildung 583 bis Abbildung 597 → die Maßnahme bezieht sich auf keinen konkreten Gefahrenpunkt, ist aber ein wichtiger Beitrag zur Überflutungsvorsorge

- Prüfen und ggf. sichern des Notabflussweges Breslauer Straße. Die bestehenden Bebauungsstrukturen (u.A. Mauern das Straßenprofil) müssen durch Objektschutzmaßnahmen ergänzt werden. **(Be115)** vgl. Be114, siehe Abbildung 583 bis Abbildung 597 → die Maßnahme bezieht sich auf keinen konkreten Gefahrenpunkt, ist aber ein wichtiger Beitrag zur Überflutungsvorsorge

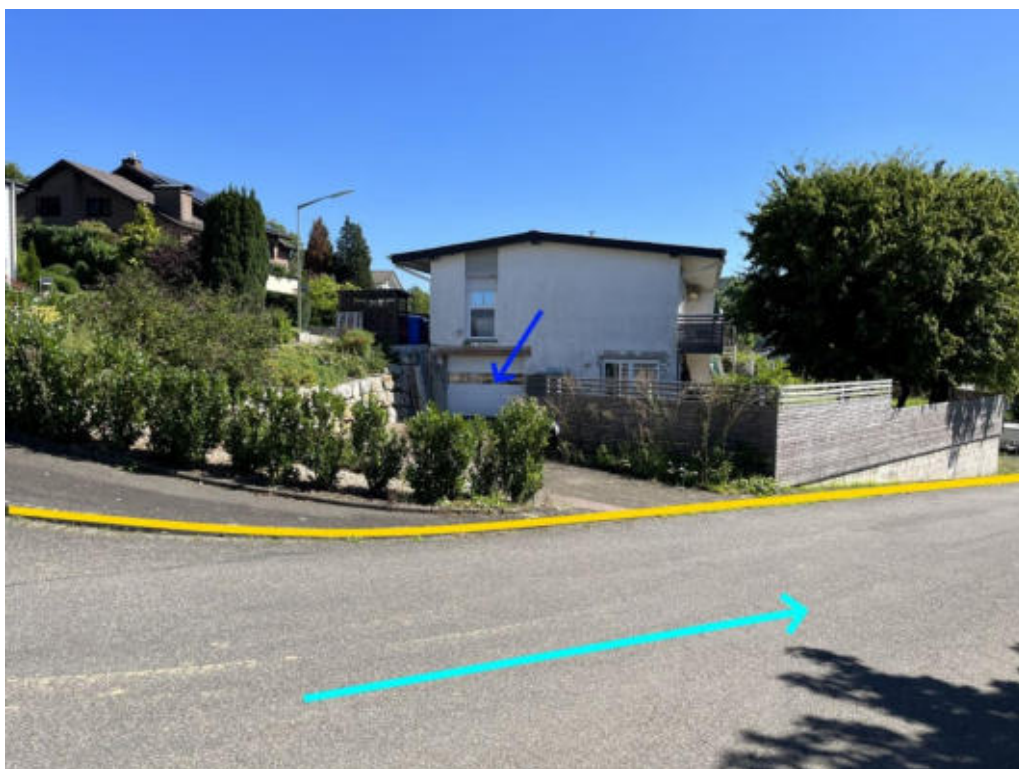
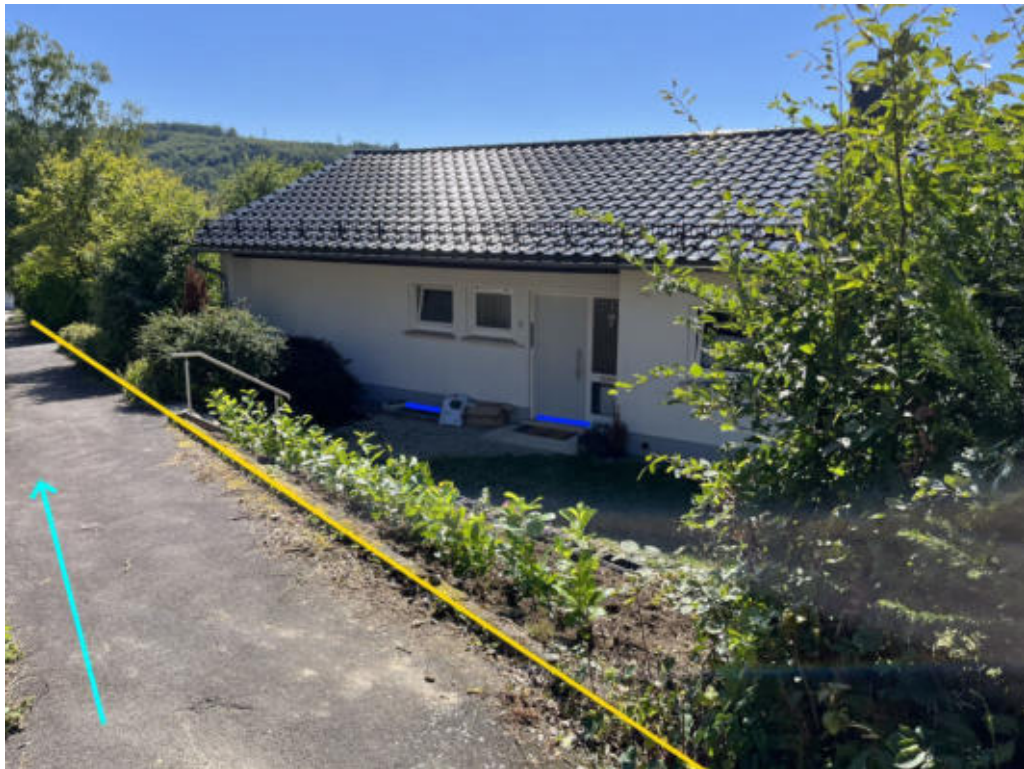
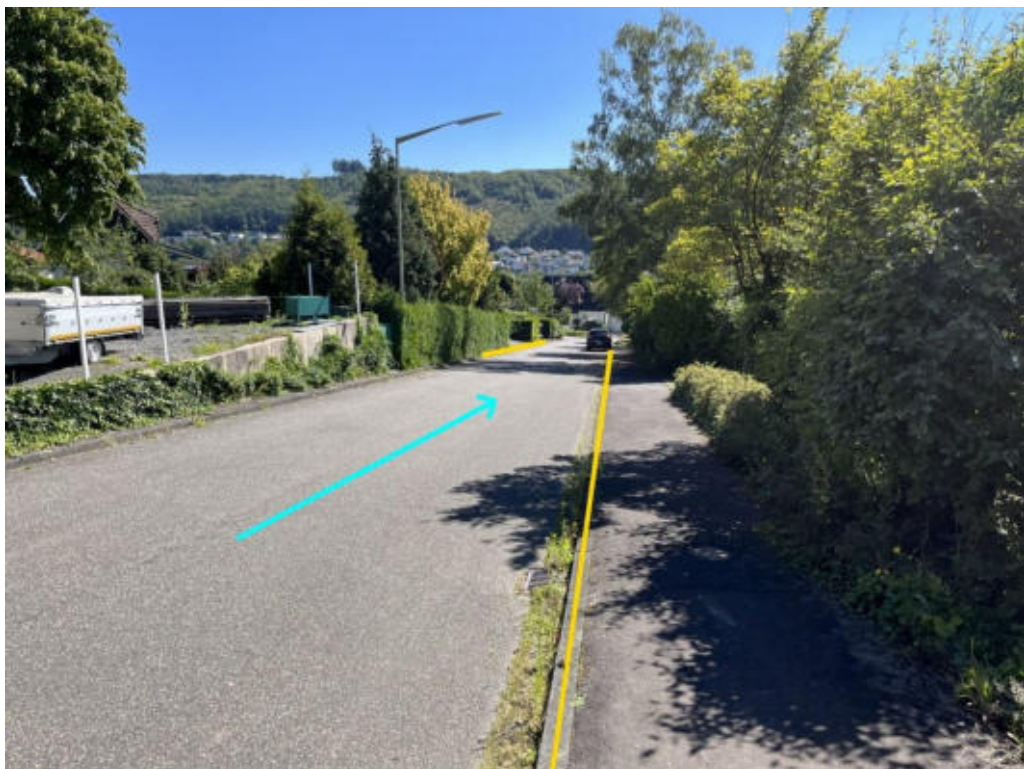
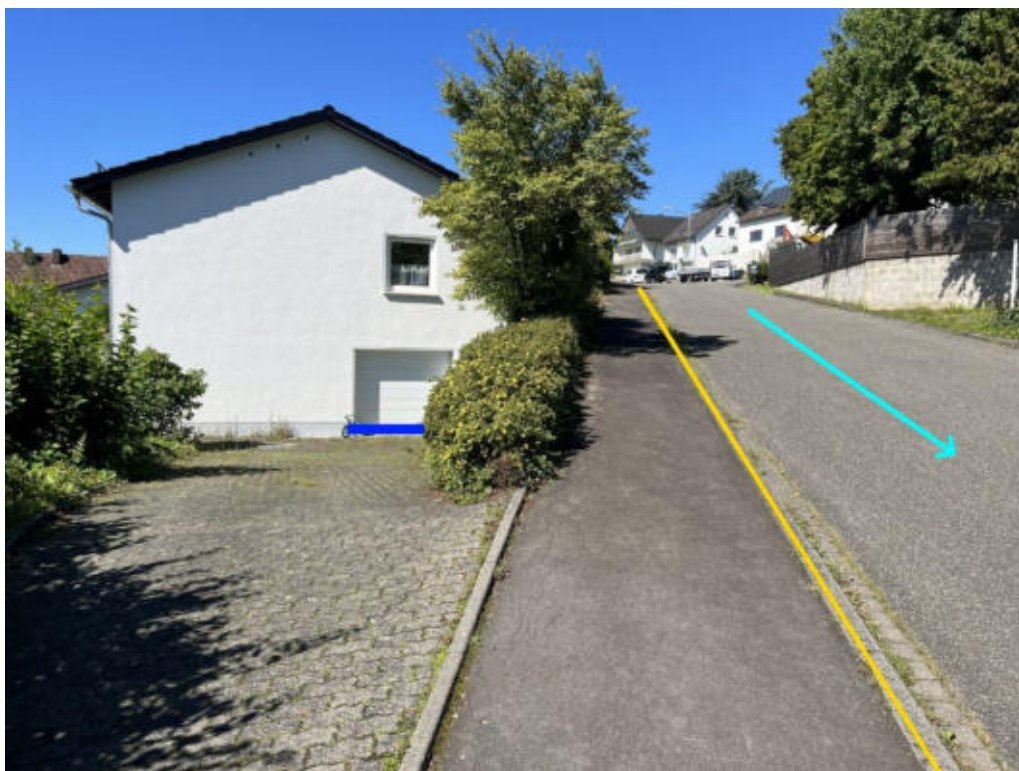
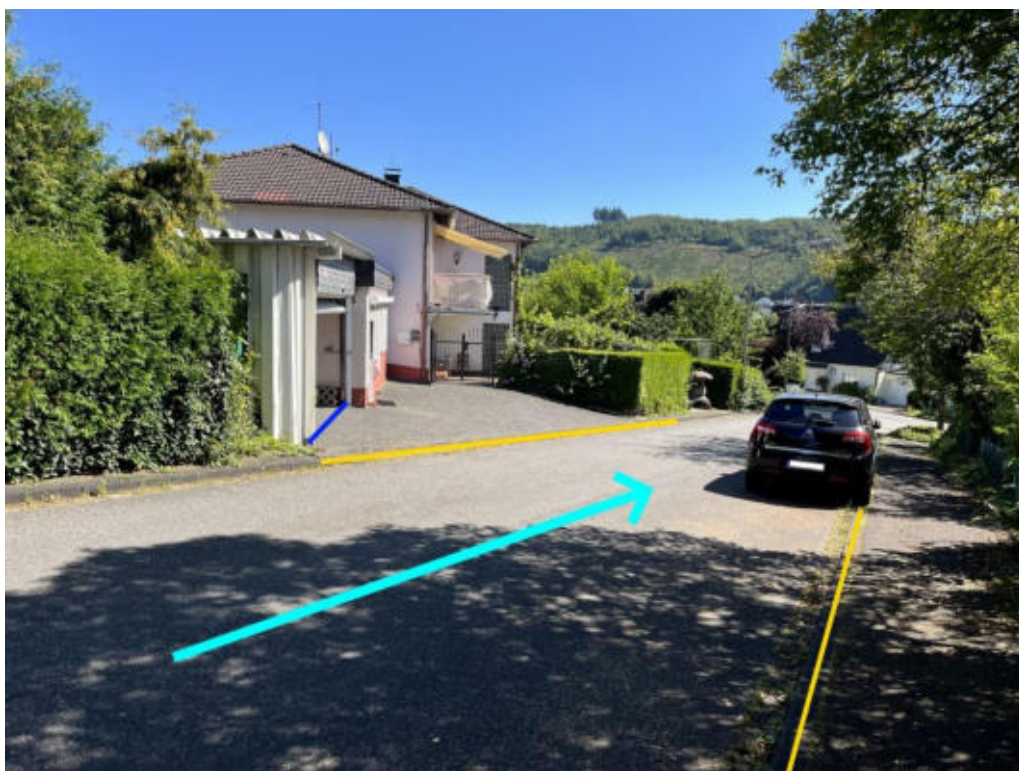
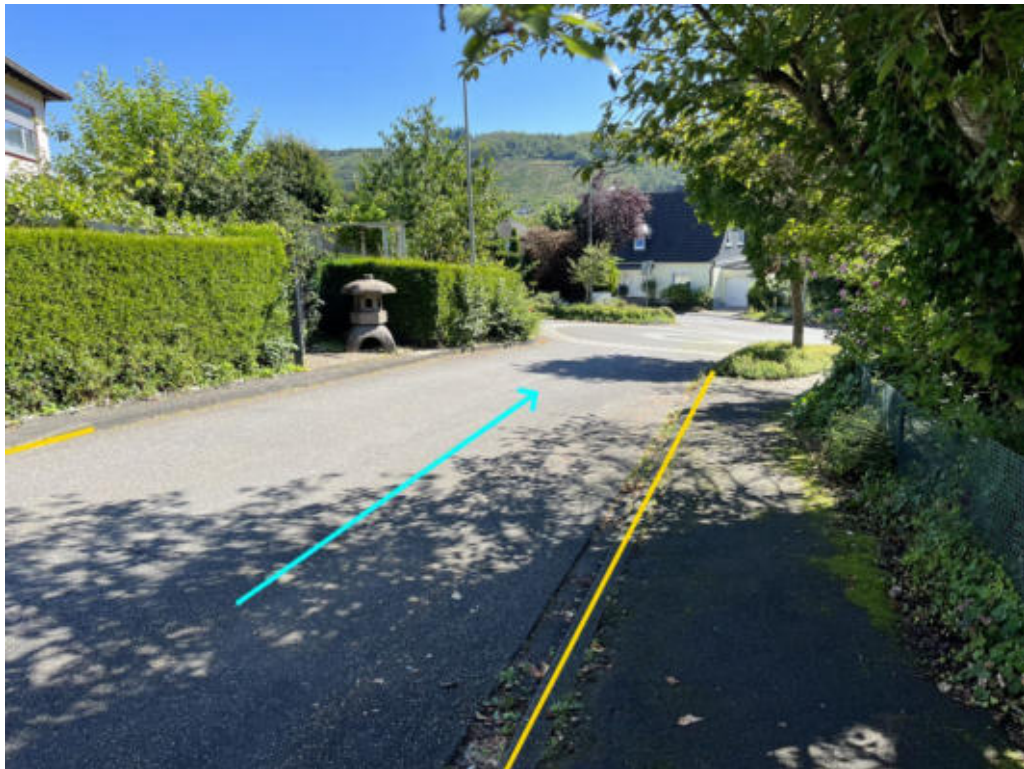
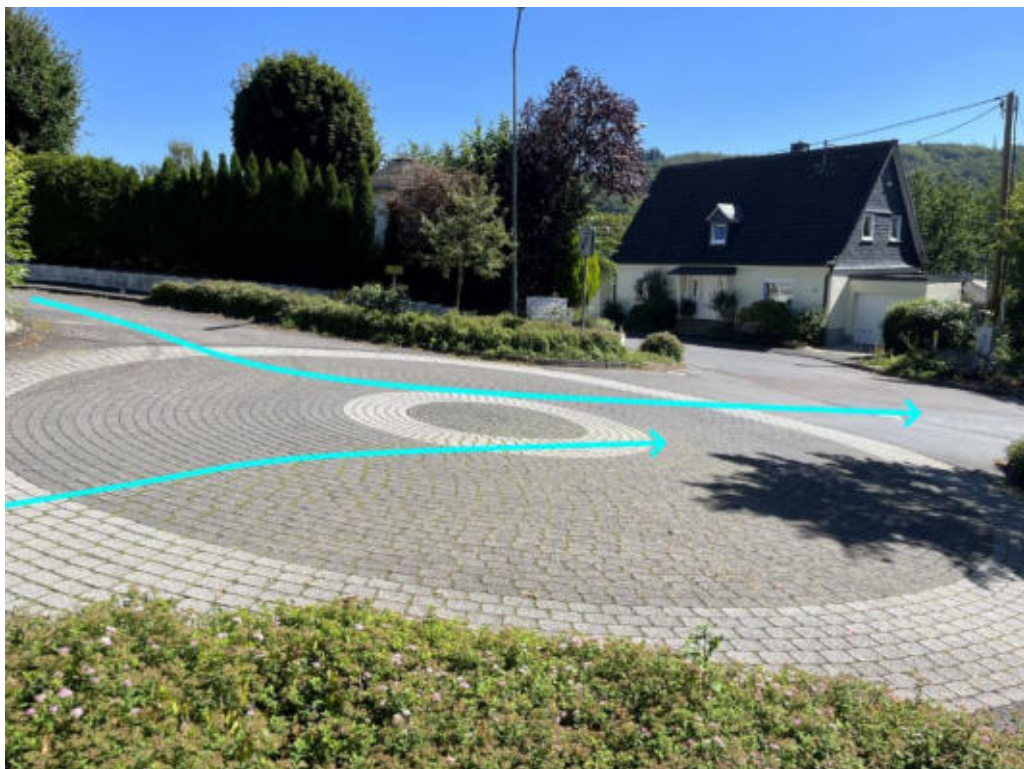
Abbildung 591: Notabflussweg „Breslauer Straße“ mit Fließweg (hellblau), Objektschutzmaßnahmen (blau) und Bordanlage (gelb)

Abbildung 592: Notabflussweg „Breslauer Straße“ mit Fließweg (hellblau), Objektschutzmaßnahmen (blau) und Bordanlage (gelb)

Abbildung 593: Notabflussweg „Breslauer Straße“ mit Fließweg (hellblau) und Bordanlage (gelb)

Abbildung 594: Notabflussweg „Breslauer Straße“ mit Fließweg (hellblau), Objektschutzmaßnahmen (blau) und Bordanlage (gelb)

Abbildung 595: Notabflussweg „Breslauer Straße“ mit Fließweg (hellblau), Objektschutzmaßnahmen (blau) und Bordanlage (gelb)

Abbildung 596: Notabflussweg „Breslauer Straße“ mit Fließweg (hellblau) und Bordanlage (gelb)

Abbildung 597: Notabflussweg „Breslauer Straße“ mit Fließweg (hellblau) und Kreuzung mit Tilsiter Weg und Schützenstraße
