Verbandsgemeinde Betzdorf-Gebhardshain
Örtliches Hochwasser- und Starkregenvorsorgekonzept
– Einzugsgebiet Betzdorf –

Anlage 01

Erläuterungsbericht

Stand: 22.11.2024

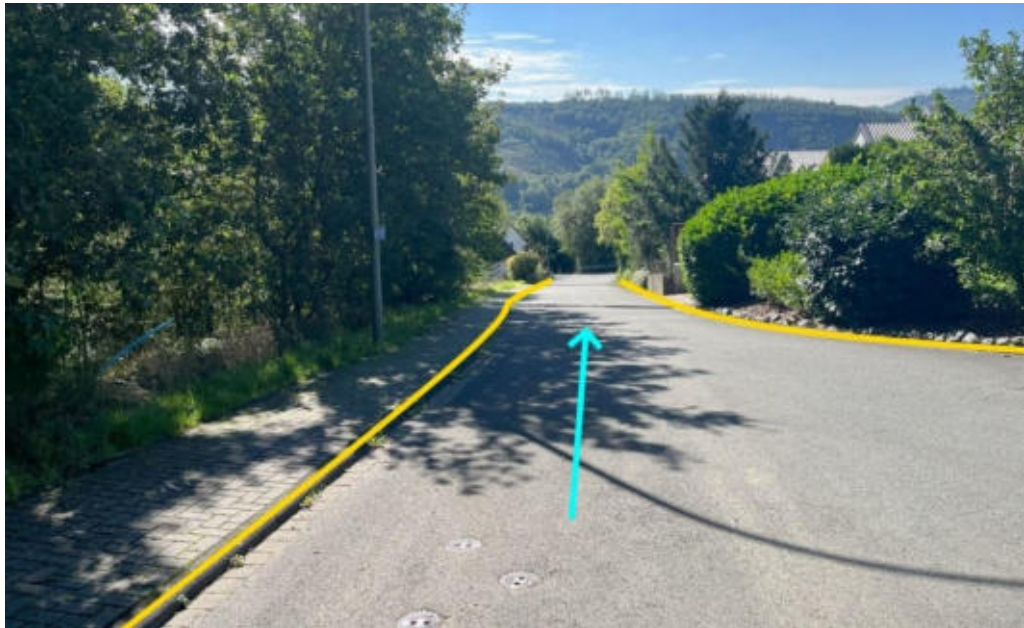
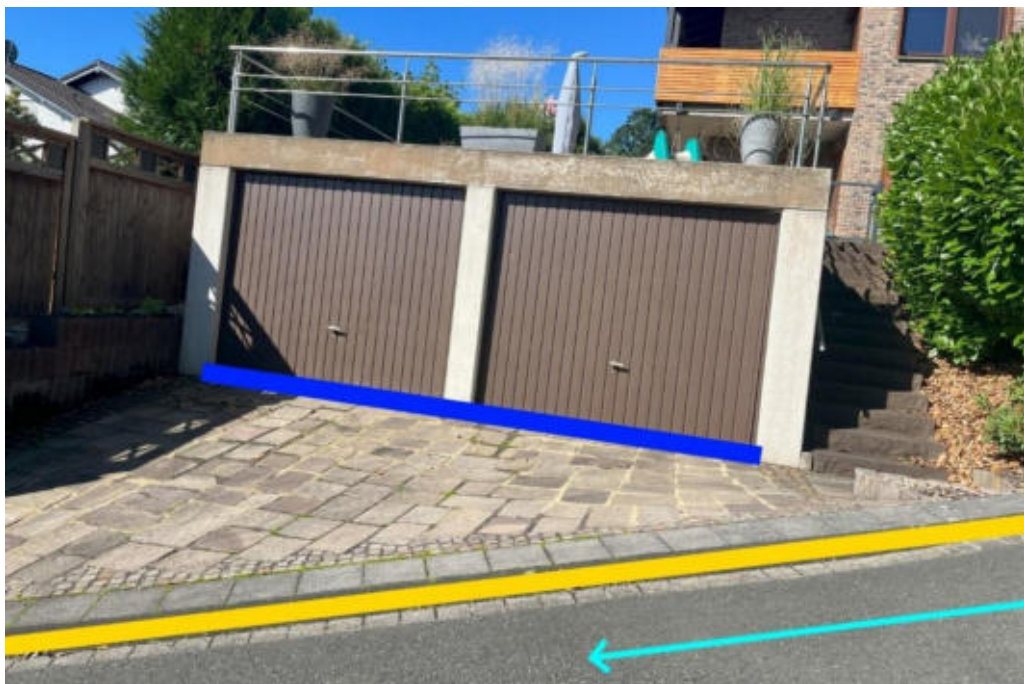
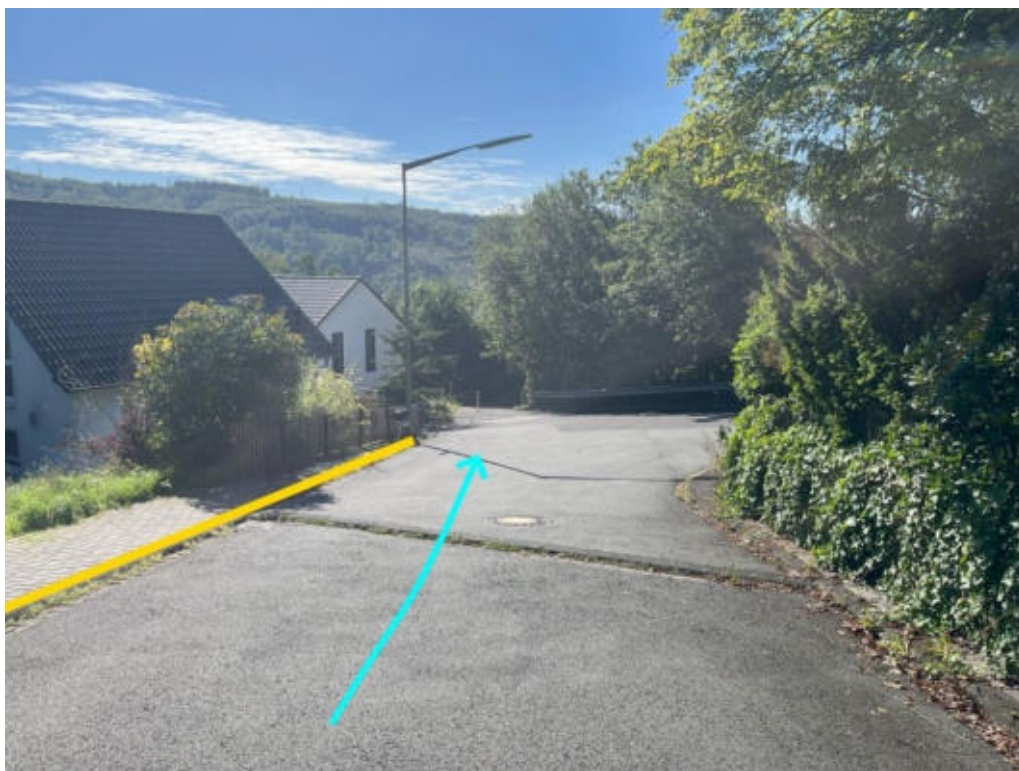
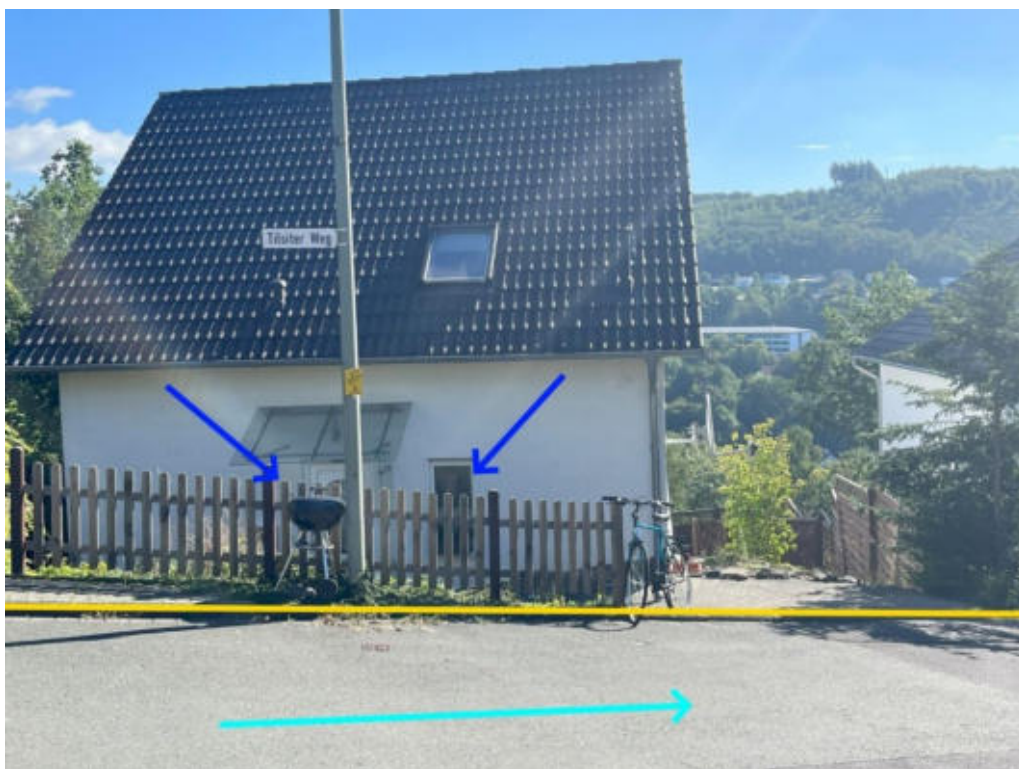
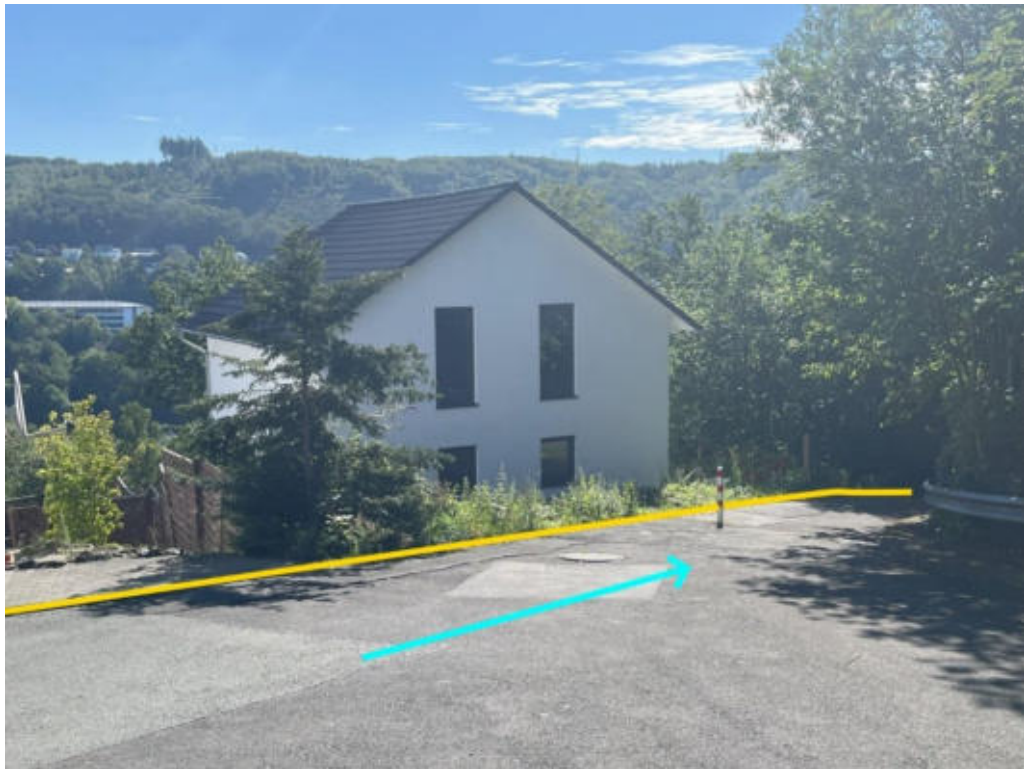
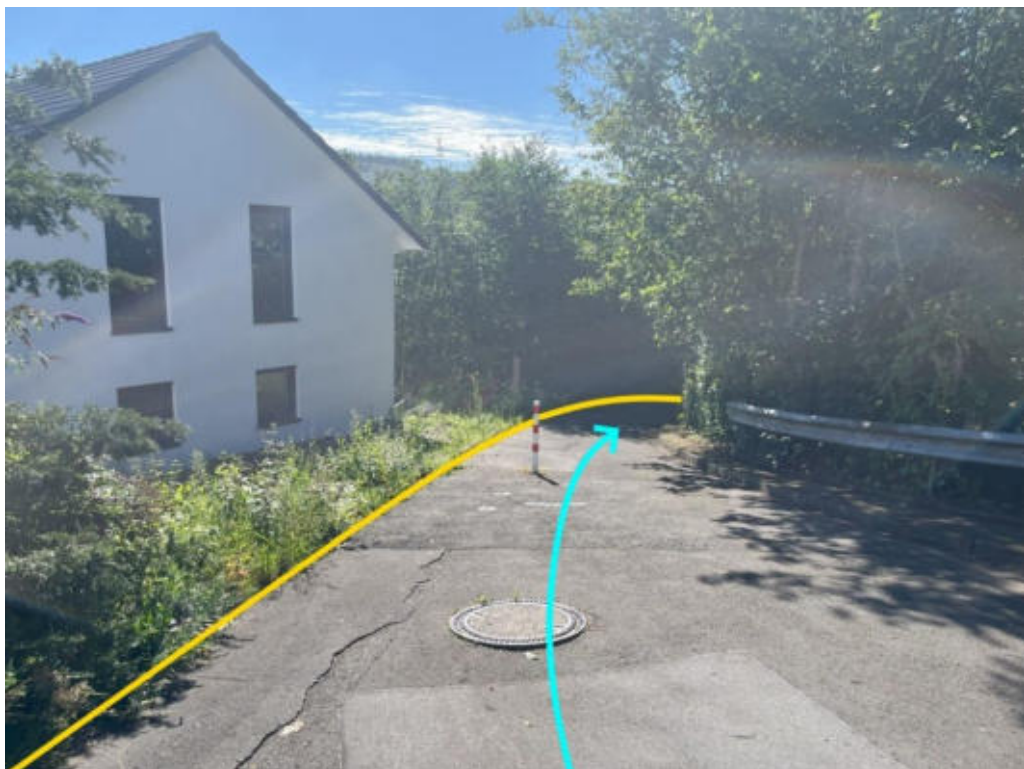
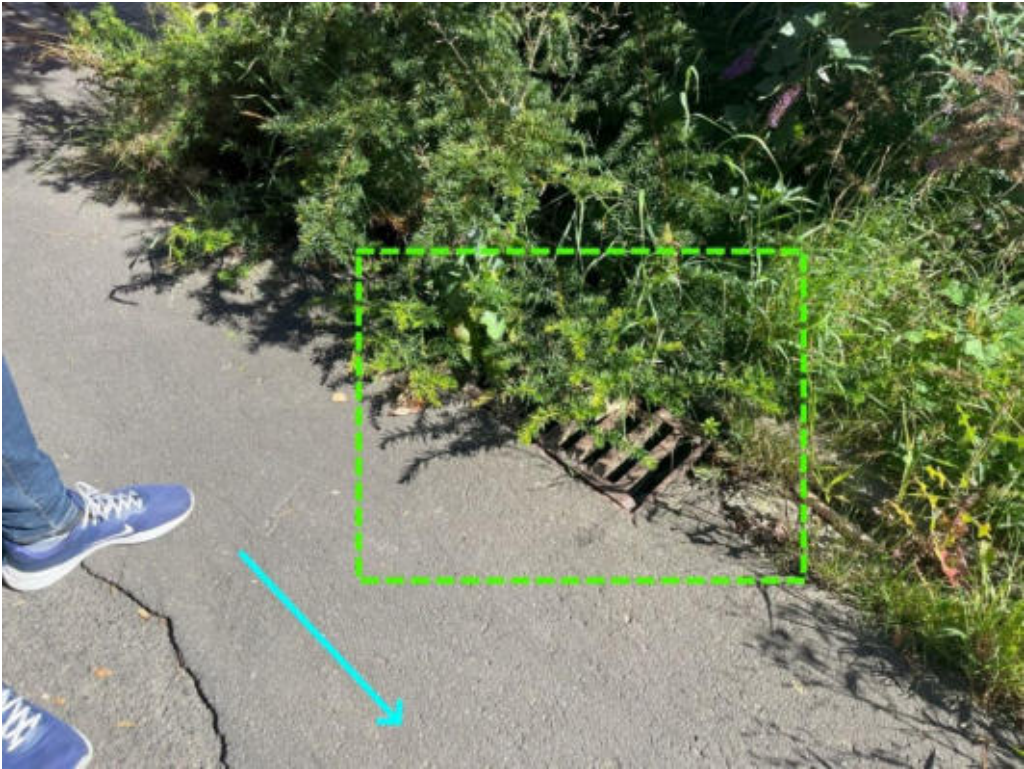
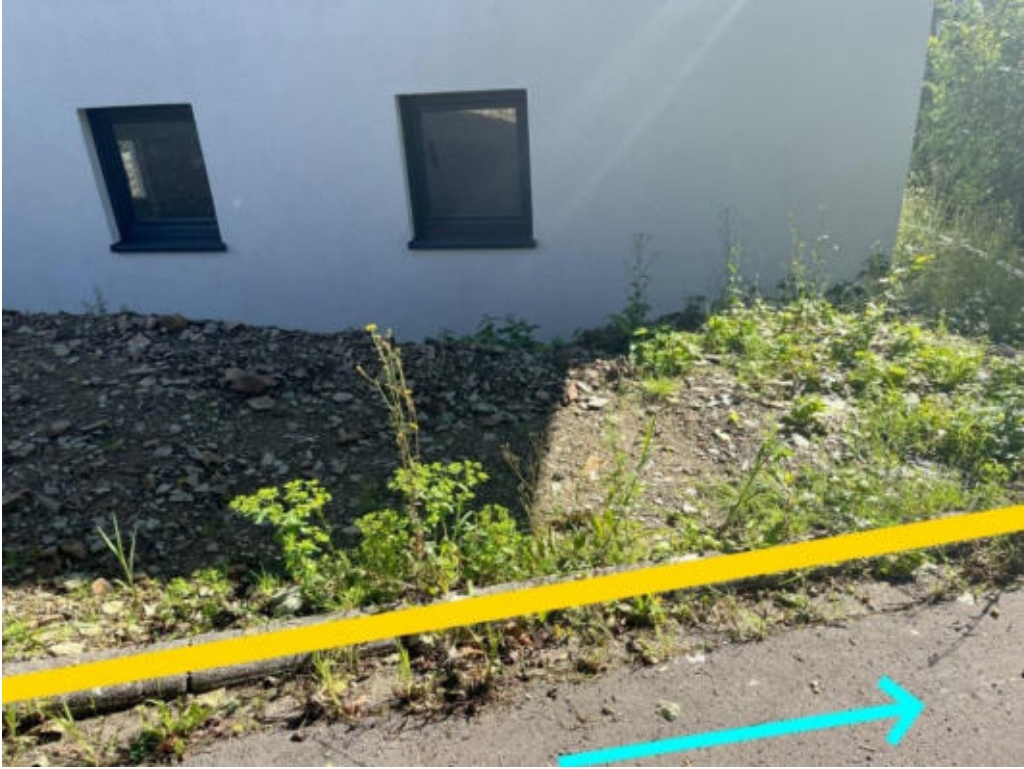
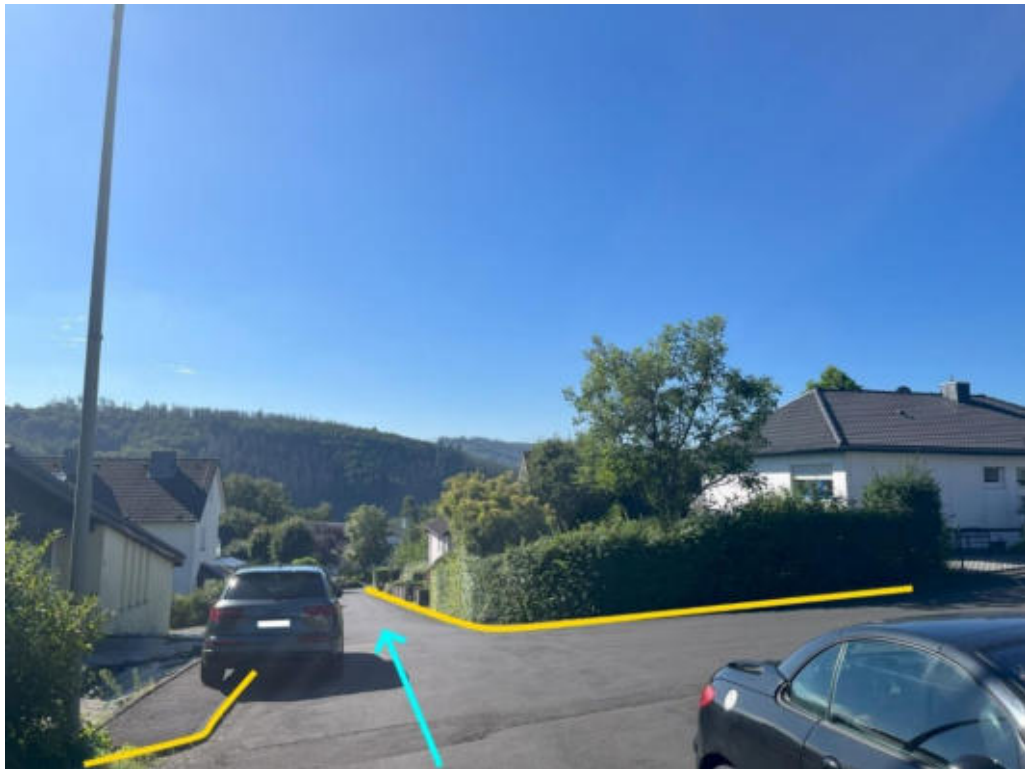
Abbildung 598: Notabflussweg „Tilsiter Weg“ mit Fließweg (hellblau) und Bordanlage (gelb)

Abbildung 599: Notabflussweg „Tilsiter Weg“ mit Fließweg (hellblau), Objektschutzmaßnahmen (blau) und Bordanlage (gelb)

Abbildung 600: Notabflussweg „Tilsiter Weg“ mit Fließweg (hellblau) und Bordanlage (gelb)

Abbildung 601: Notabflussweg „Tilsiter Weg“ mit Fließweg (hellblau), Objektschutzmaßnahmen (blau) und Bordanlage (gelb)

Abbildung 602: Notabflussweg „Tilsiter Weg“ mit Fließweg (hellblau) und Bordanlage (gelb)

Abbildung 603: Notabflussweg „Tilsiter Weg“ mit Fließweg (hellblau) und Bordanlage (gelb)

Abbildung 604: Notabflussweg „Tilsiter Weg“ mit Fließweg (hellblau) und Instandhaltung der Entwässerungseinrichtung

Abbildung 605: Notabflussweg „Tilsiter Weg“ mit Fließweg (hellblau) und Bordanlage (gelb)

Abbildung 606: Notabflussweg „Tilsiter Weg“ mit Fließweg (hellblau) und Bordanlage (gelb)

- Prüfen und ggf. sichern des Notabflussweges Tilsiter Weg. Die bestehenden Bebauungsstrukturen (u.A. Mauern das Straßenprofil) müssen durch Objektschutzmaßnahmen ergänzt werden. **(Be116)** vgl. Be117, siehe Abbildung 598 bis Abbildung 615 → die Maßnahme bezieht sich auf keinen konkreten Gefahrenpunkt, ist aber ein wichtiger Beitrag zur Überflutungsvorsorge

- Prüfen und ggf. sichern des Notabflussweges Tilsiter Weg. Die bestehenden Bebauungsstrukturen (u.A. Mauern das Straßenprofil) müssen durch Objektschutzmaßnahmen ergänzt werden. **(Be117)** vgl. Be116, siehe Abbildung 598 bis Abbildung 615 → die Maßnahme bezieht sich auf keinen konkreten Gefahrenpunkt, ist aber ein wichtiger Beitrag zur Überflutungsvorsorge
