Bebauungsplan "Gewerbegebiet Bruche"

Stadt:	Betzdorf	Verbandsgemeinde:	Betzdorf-Gebhardshain
Gemarkung:	Bruche	Flur:	5,6
Maßstab:	1: 1250	Datum:	Sept. 2017

Landschaftspflegerischer Bestandsplan		
Änderung	Datum	Name

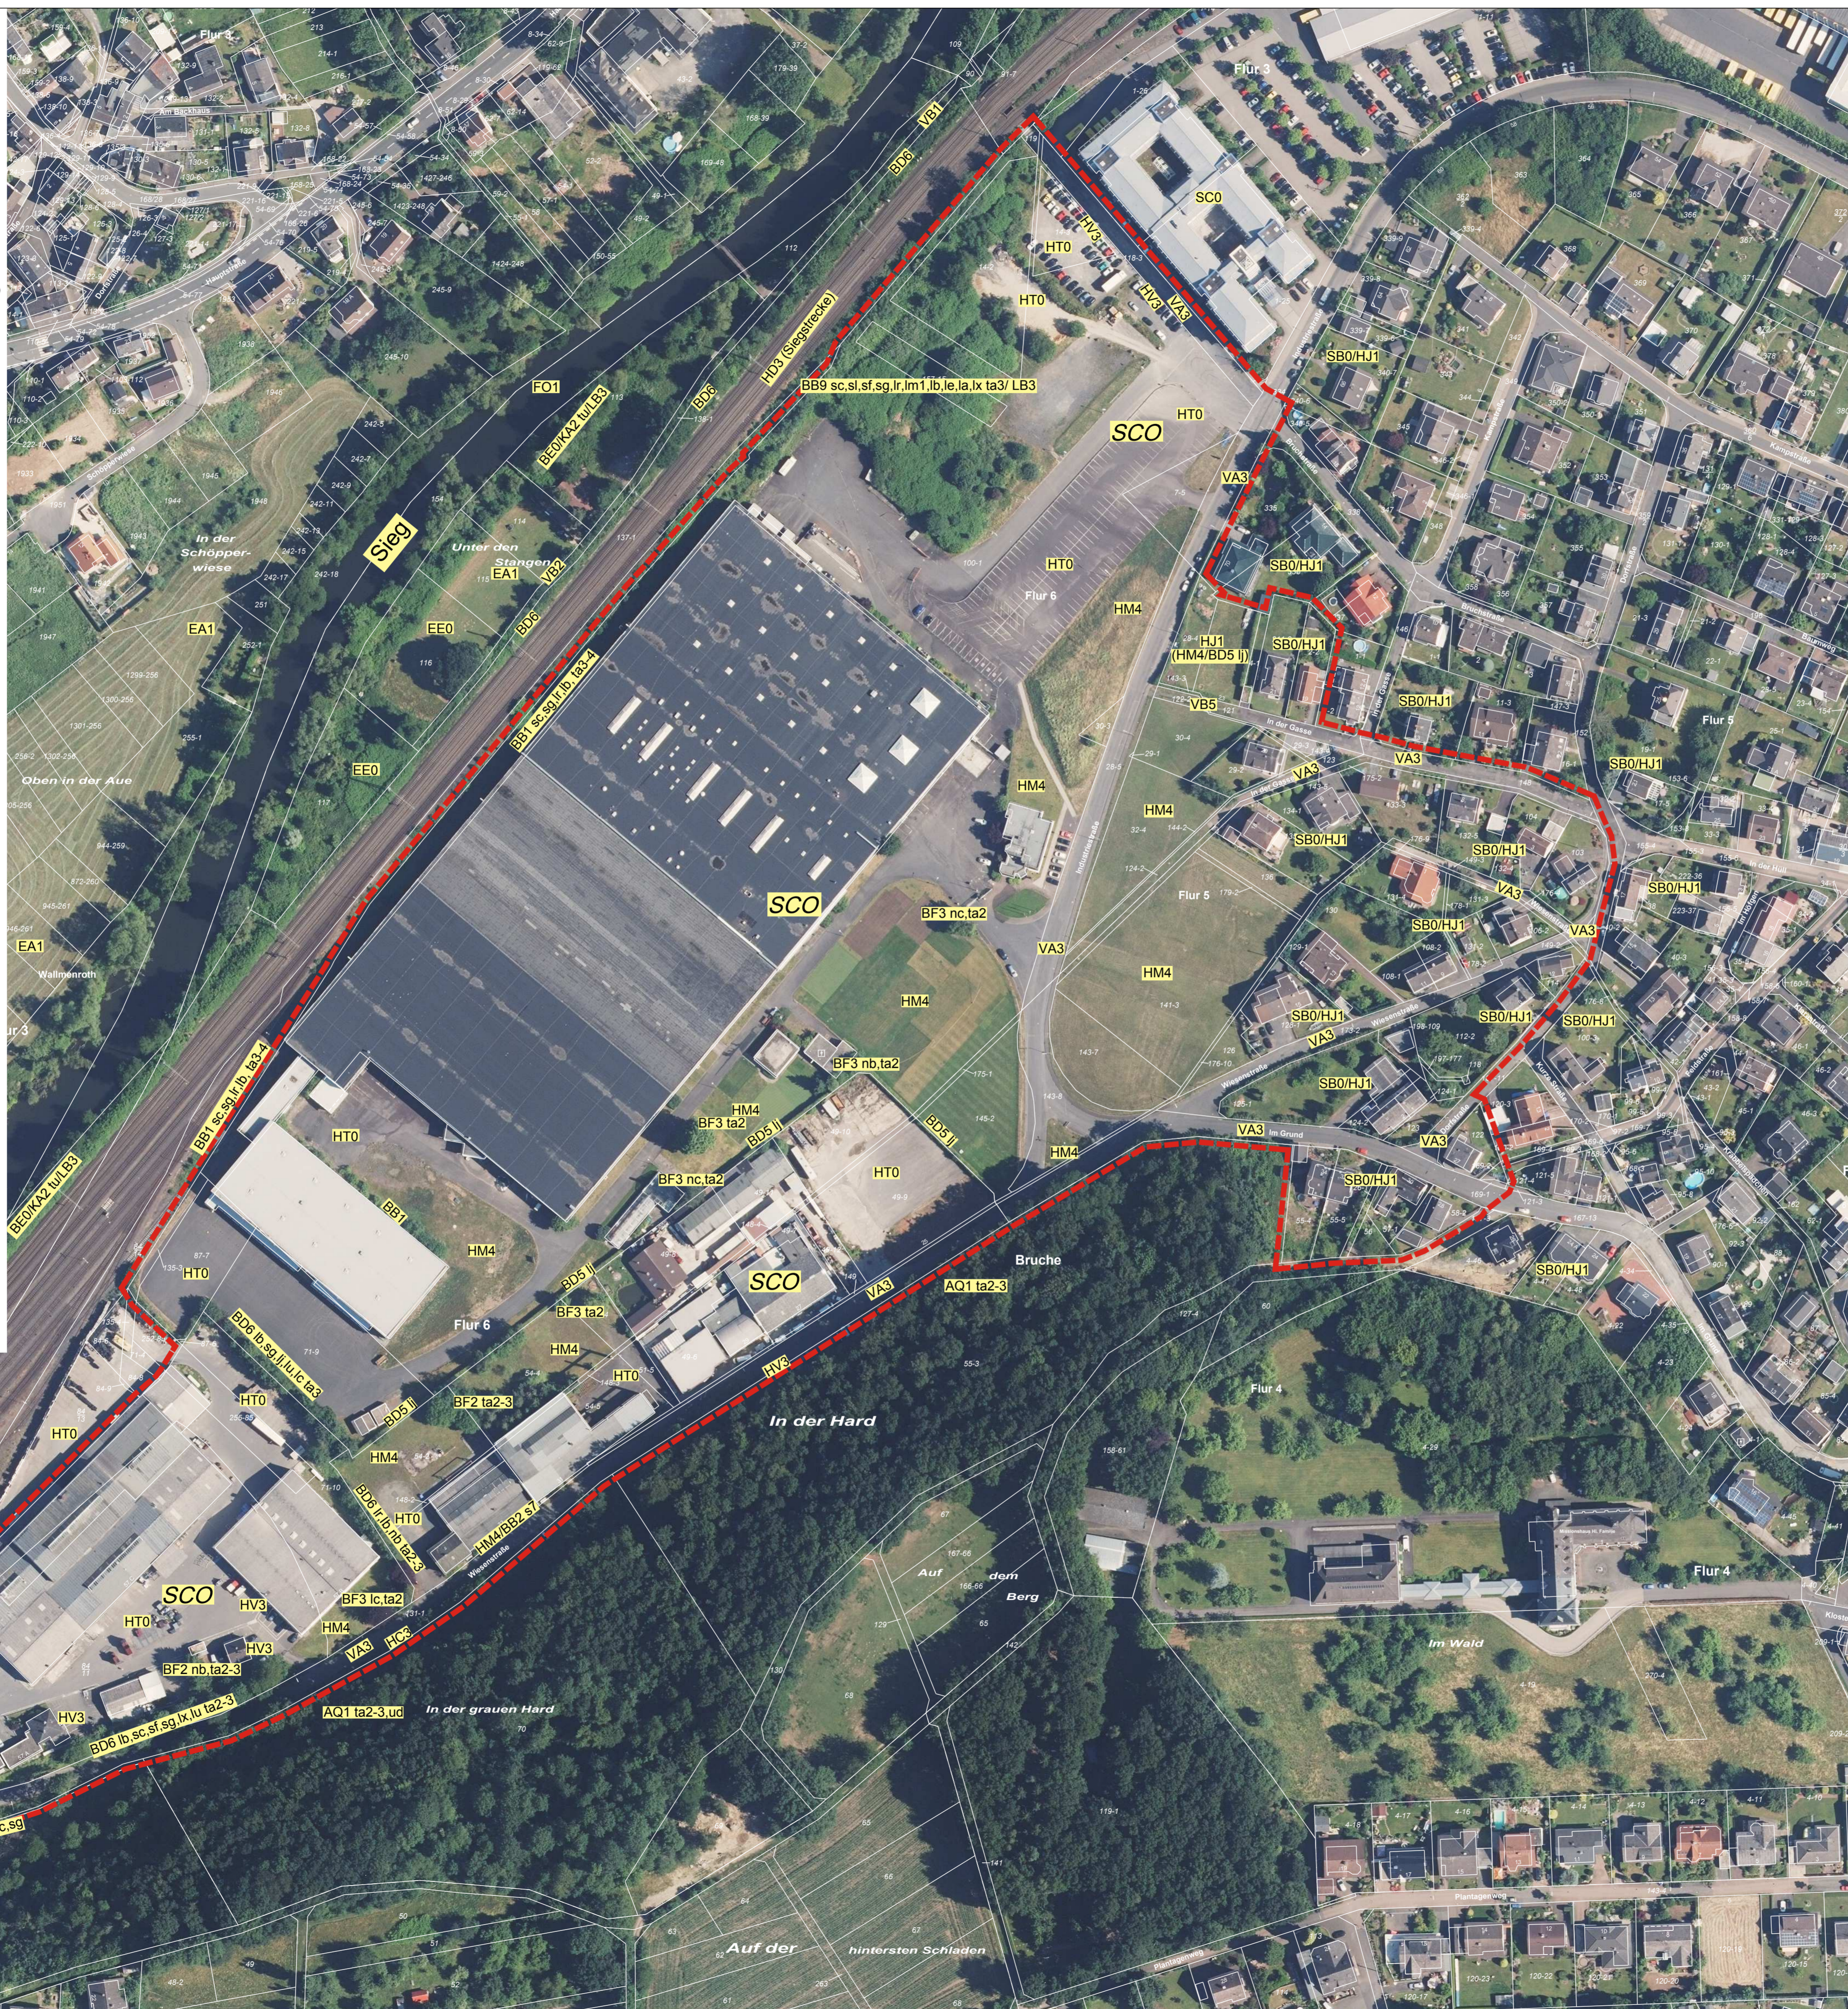
- Biotypen**
- Zusatzmerkmale**
- Wälder**
- la Baumweide
 - lb Bergahorn
 - lc Buche
 - le Esche
 - lj Hainbuche
 - lm1 Zitterpappel
 - lr Sandbirke
 - lu Stieleiche

- lx Vogelkirsche
 - nb Fichte
 - nc Kiefer
 - nh Lebensbaum
 - oq lückige Vegetationsdecke, ohne geschlossene Krautschicht
- Kleingehölze**
- BB1 Gebüschstreifen, Strauchreihe

- BB2 Einzelstrauch
 - BB9 Gebüsche mittlerer Standorte
- Hecken**
- s7 anderer Zierstrauch
 - sc Brombeere
 - sf Hartriegel
 - sg Hasel
 - sl Rose
 - ta2 geringes Baumholz (BHD 14 bis 38 cm)

- ta3 Stangenholz (BHD 7 bis 14 cm)
 - ta4 Dichtung (BHD bis 7 cm)
 - tu ruderalisiert
 - ud Felseinsprengel
- Ufergehölze**
- BE0 Ufergehölz**
- Baumgruppen, Baumreihen**

- BF2 Baumgruppe
 - BF3 Einzelbaum
- Grünland**
- EA1 Fettwiese, Flachlandausbildung (Glatthaferwiese)
 - EE0 Grünlandbrache
- Gewässer**
- FO1 Mittelgebirgsfluss

- Rain, Strassenränder**
- HC3 Straßenrand
- Gleisanlagen**
- HD1 Sammel-, Verschiebe-, Güterbahnhof
 - HD3 Bahnlinie
- Gärten, Baumschulen, forstähnliche Kulturen**

- HJ1 Ziergarten
- Park, Grünanlagen**
- HM4 Trittrassen, Rasenplatz, Parkrasen
- Hofplätze, Lagerplätze**
- HT0 Hofplatz, Lagerplatz
 - HV3 Parkplatz
- Säume bzw. linienf. Hochstaudenfluren**

- KA2 Gewässerbegleitender feuchter Saum bzw. linienf. Hochstaudenflur
- Annuellenflur bzw. flächenh. Hochstaudenflur**
- LB2 Trockene Hochstaudenflur, flächenhaft

- LB3 Neophytenflur
- Siedlungsflächen**
- SB0 Gemischte Bauflächen, Wohnbaufläche
 - SCO Gewerbe- und Industrieflächen
- Verkehrs- und Wirtschaftswege**
- VA3 Gemeindestraße

- VB1 Feld-, Wirtschaftsweg, befestigt
 - VB2 Feld-, Wirtschaftsweg, unbefestigt
 - VB5 Rad-, Fußweg

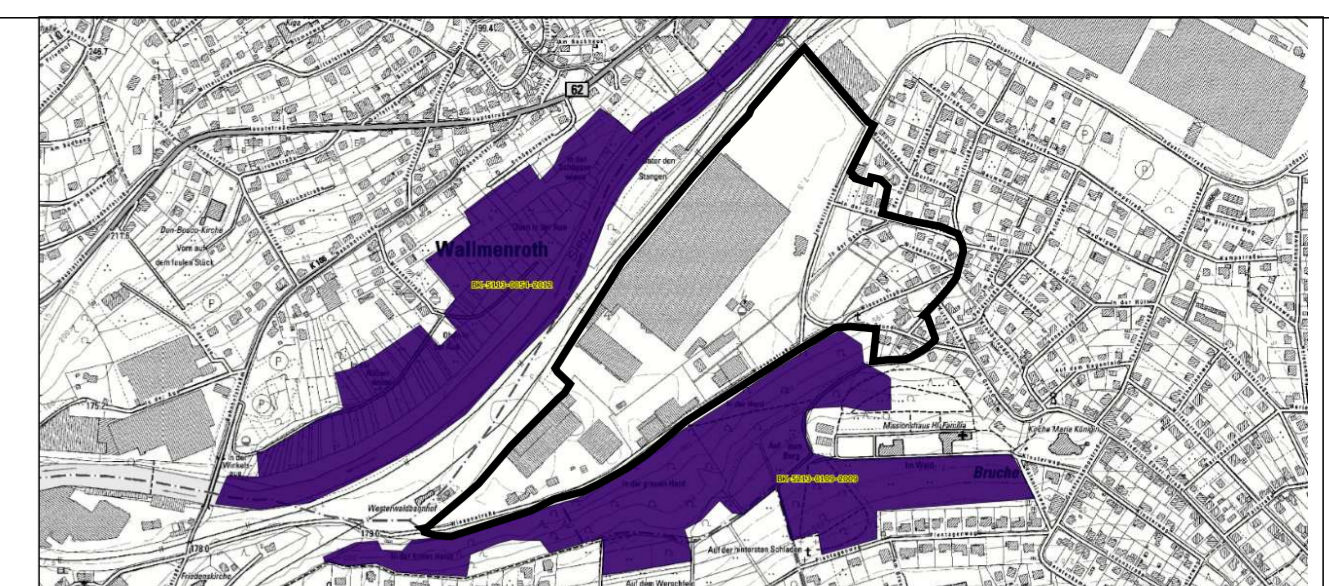
Schutzwürdige Biotope
 "Niederwald und Obstwiesen beim Kloster Bruche BK-5213-0109-2009"
 "Siegl zwischen Betzdorf und Wallmenroth BK-5113-0054-2012"

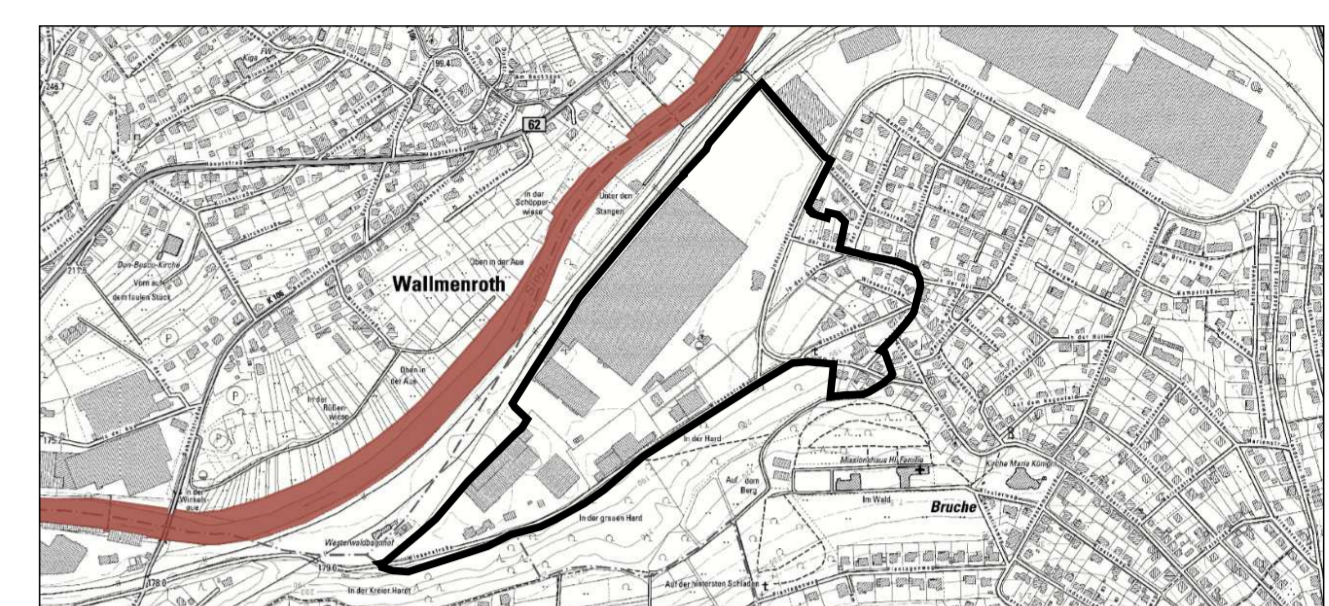
Lage FFH-Gebiet Siegl FFH-5212-302
